**PROPUESTA. PRESUPUESTOS PARTICIPATIVOS.
PATIOS COLEGIO PÚBLICO ESCUELAS AGUIRRE.**

(INFORME TÉCNICO REFERENTE A LAS DEFICIENCIAS CONSTRUCTIVAS Y DE SEGURIDAD QUE PRESENTA EL PATIO DEL COLEGIO PÚBLICO ESCUELAS AGUIRRE EN MADRID (AREA-PATIO DE EDUCACIÓN PRIMARIA E INFANTIL))

Calle Pío Baroja, 4 28009 MADRID

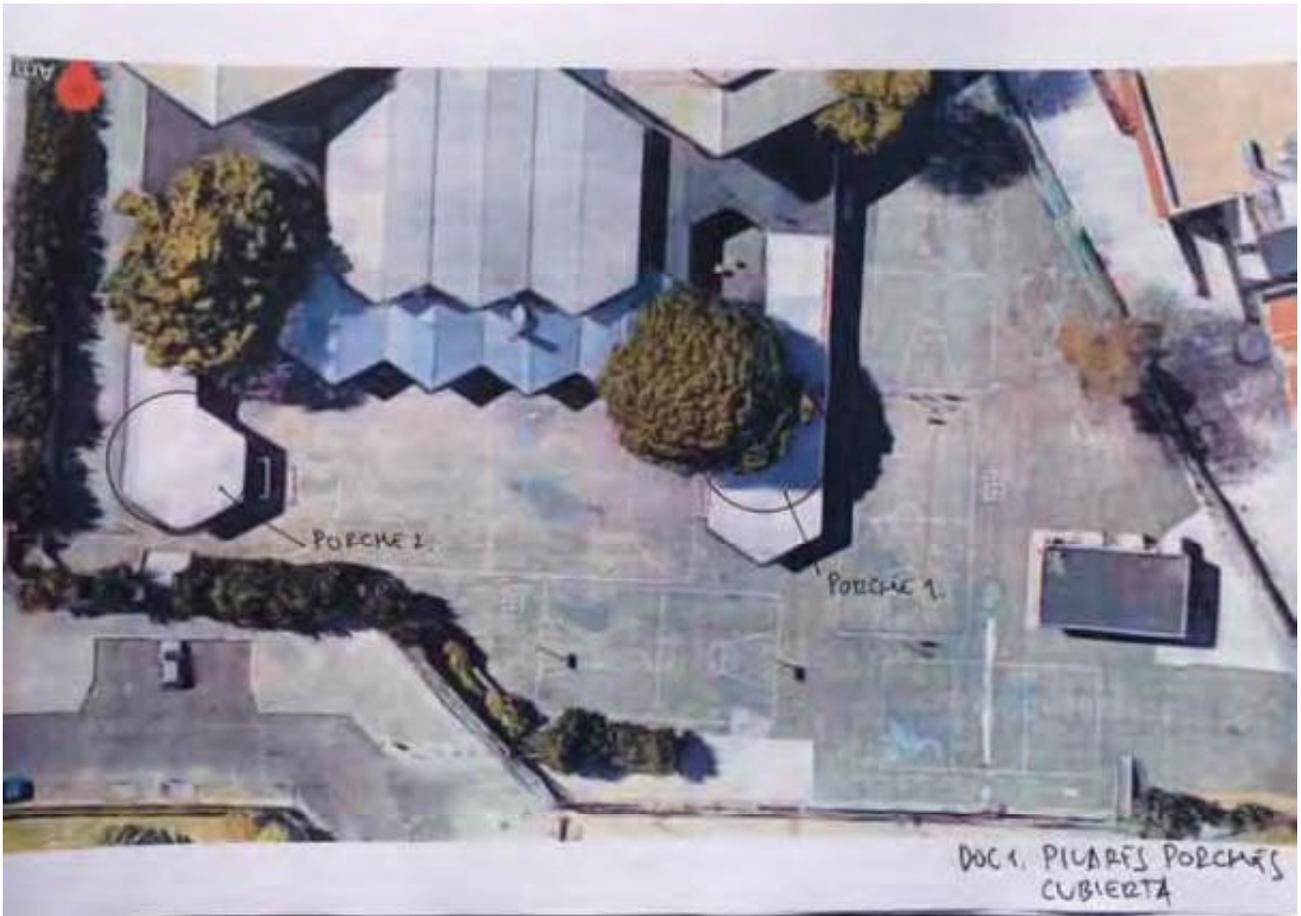
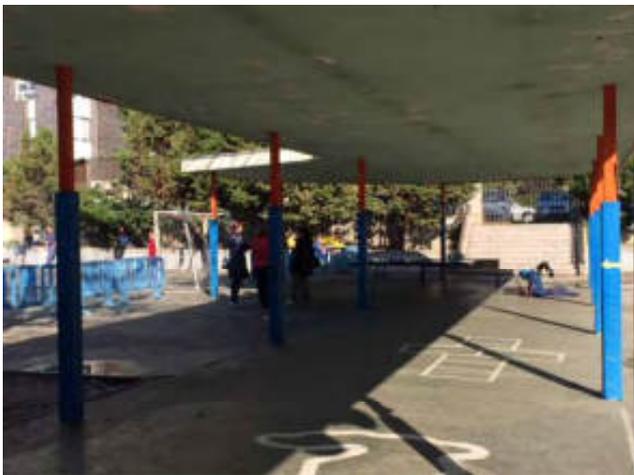
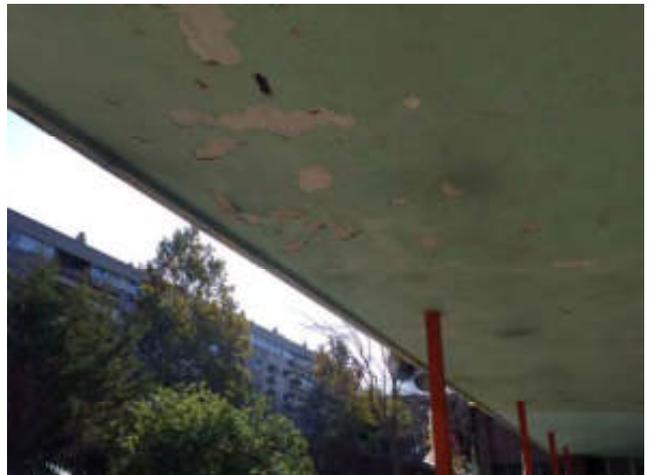
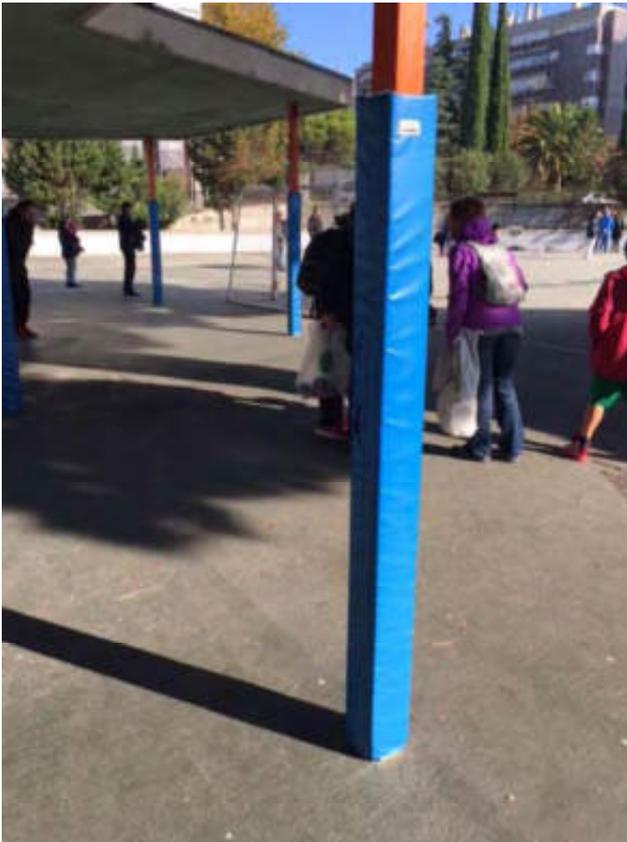
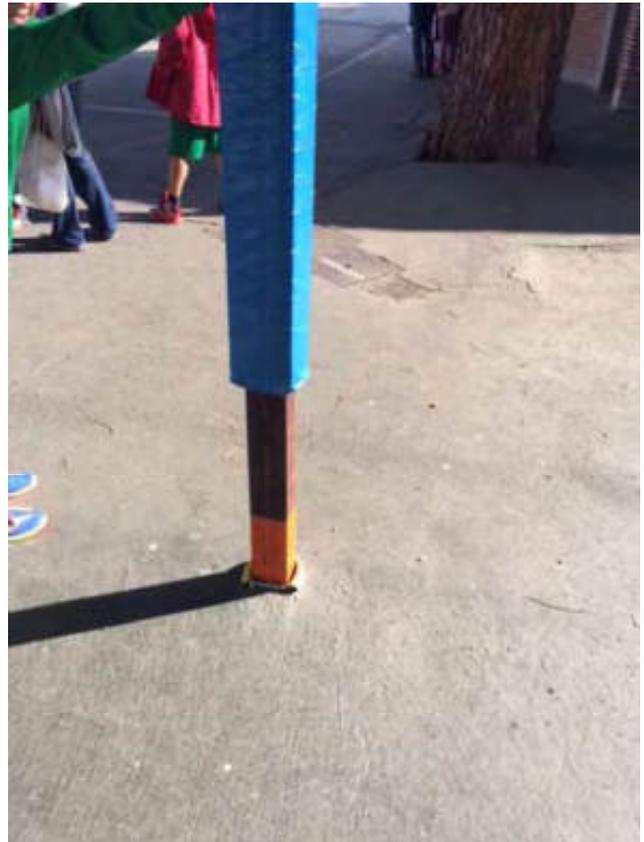
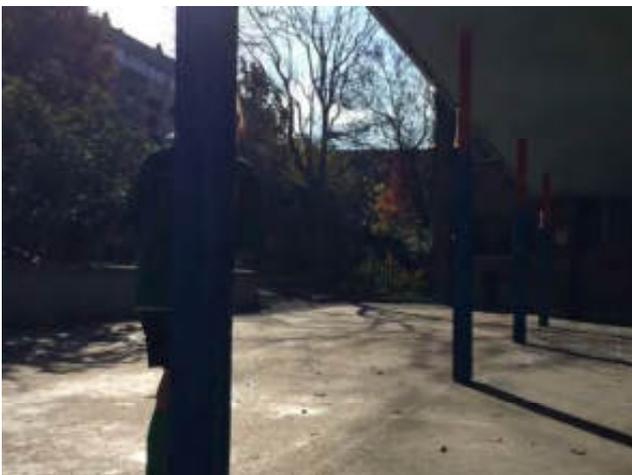
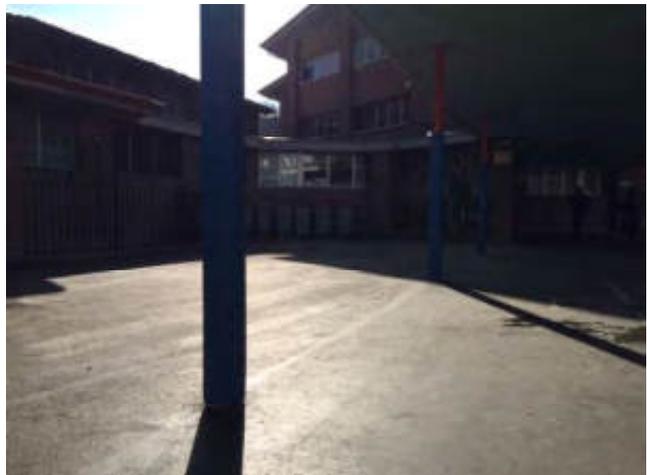
(VER DOCUMENTO_1. PILARES Y CUBIERTA. FOTOS)

Los **pilares** están **mal señalizados y mal protegidos** tanto en la zona de educación infantil como en la de educación primaria. Las características de contraste y protección de los pilares deberían ser las adecuadas para un centro docente y de acceso público.

Estos pilares tienen una protección de gomaespuma prensada forrada con lona. Esta **protección se entiende que es provisional ya que resulta totalmente insuficiente**. Esta protección no está fijada correctamente, pudiendo los propios niños levantarla y dejar los pilares al descubierto. Ni previene, ni protege ni amortigua un posible golpe contra ellos. La **esbeltez de los pilares** (0,10 x 0,10 x 2,80m) y su **falta de señalización** hace que dichos pilares sean "invisibles" para unos niños que por su propia naturaleza corren como locos, saltan, van y vienen... Especialmente, en las horas más tardías, cuando el sol está más bajo se produce un contraluz que provoca que no se vean dichos pilares, "desapareciendo" visualmente. Este deslumbramiento se acentúa en días soleados cuando se sale del edificio y se produce una ceguera temporal debido la diferencia de iluminación entre interior y exterior.

También estos porches presentan **desconchones y desprendimientos** de enfoscado en la parte inferior de los mismos.

Se constata que **cualquier obra de reparación en la protección o señalización de los pilares que se haya ejecutado anteriormente no ha resultado nada efectiva**. Simplemente ha "enmascarado" o se ha intentado "atenuar" el problema de fondo, retrasando la reaparición del mismo problema de protección de los pilares.

1. PILARES: Se hace especial hincapié en el presente informe técnico en que: la degradación y el estado actual de los pilares objeto de estudio constituyen un serio problema de seguridad para los niños que usan el patio del colegio. Además, si no se protegen de forma conveniente, dichos pilares sufrirán una degradación del material que afectará a la propia estructura del porche. Por lo tanto, el autor del presente informe insta a una **urgente protección de los pilares** o, en su defecto, a inmediata prohibición de uso del espacio bajo las marquesinas para evitar nuevos accidentes, hasta que se protejan adecuadamente los pilares y consolide el enfoscado.

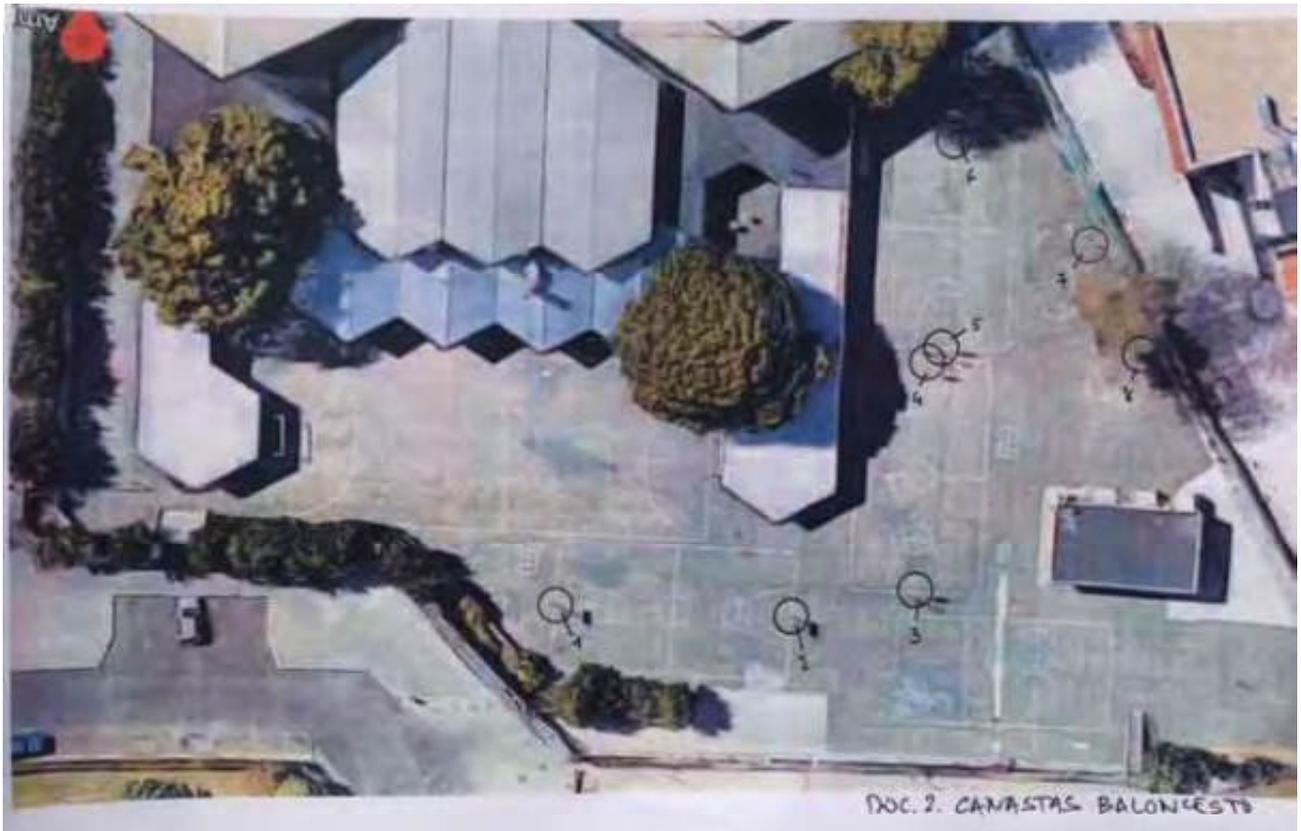
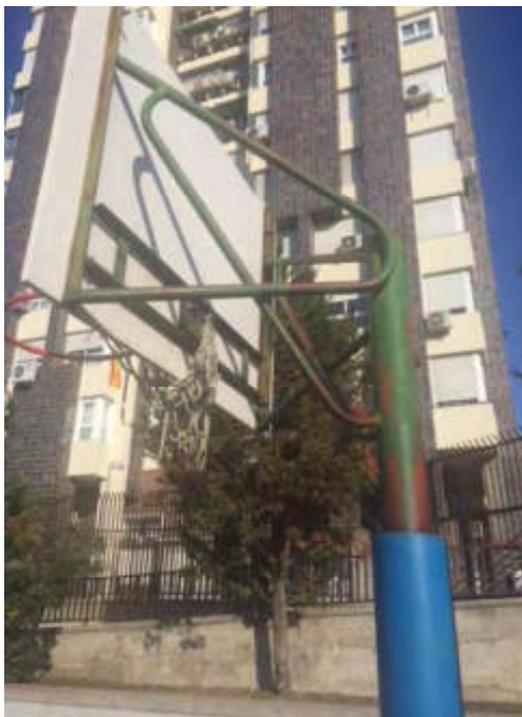
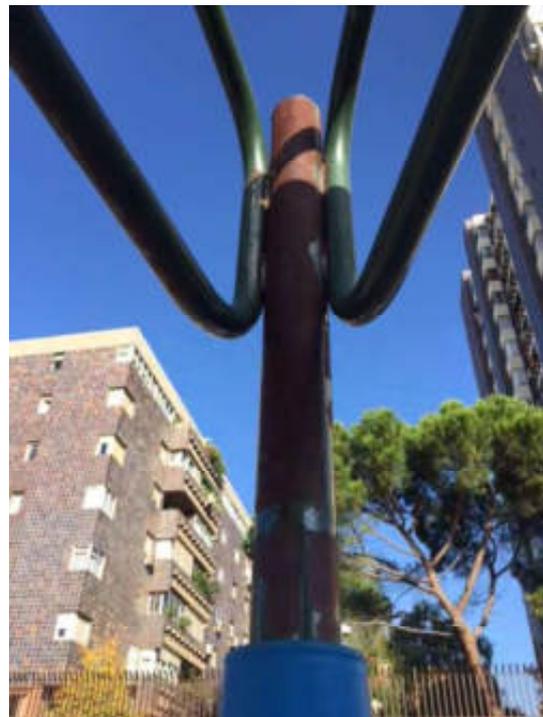
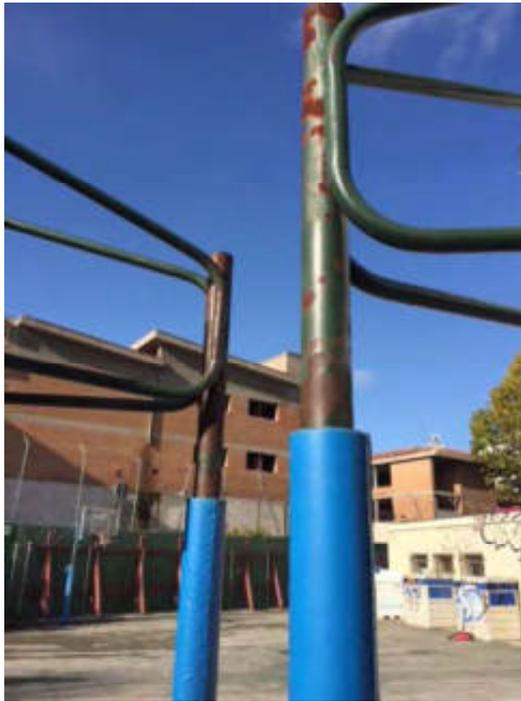
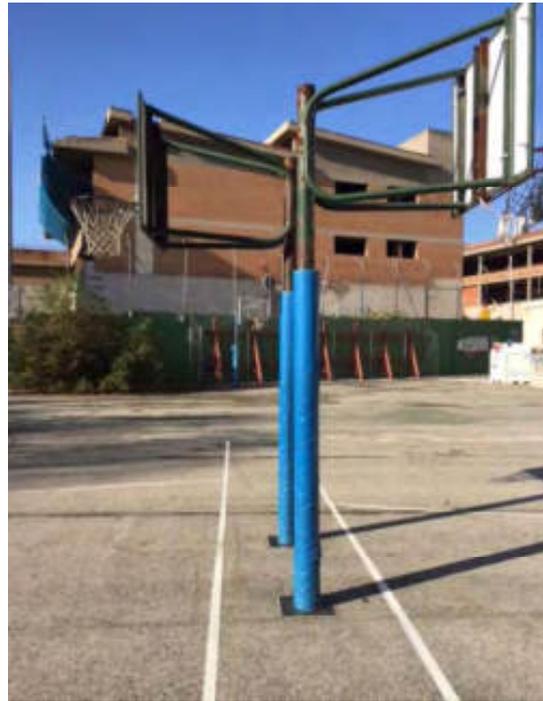
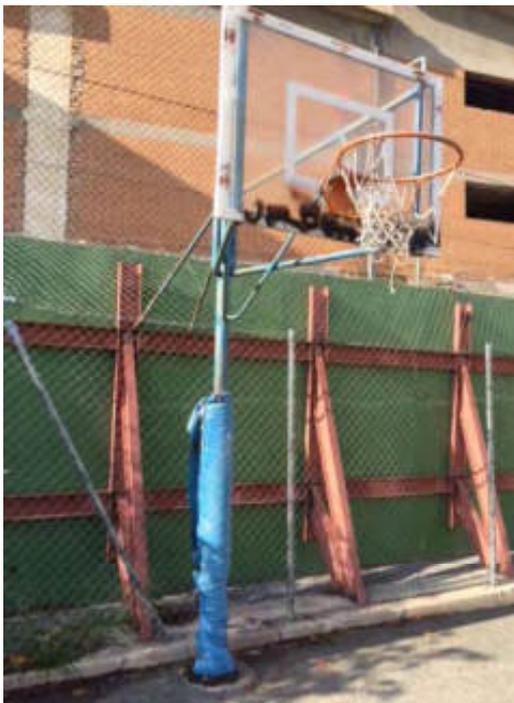
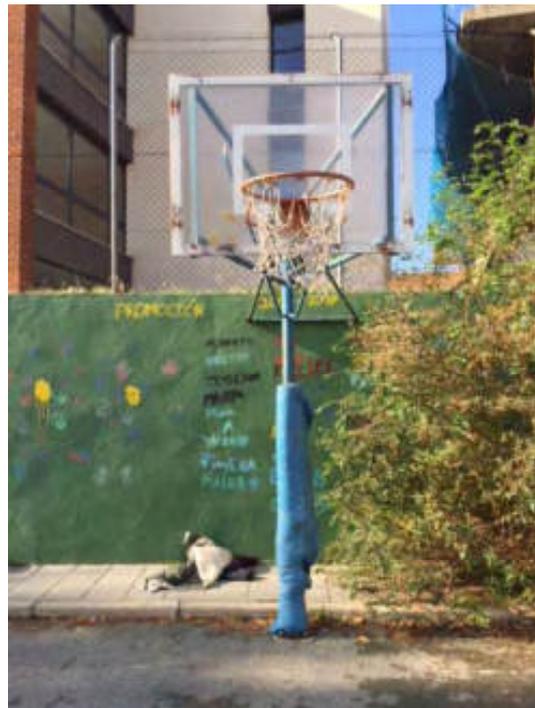
(VER DOCUMENTO_2 canastas baloncesto) (FOTOS)

No pasa lo mismo con las **canastas de baloncesto**. Todas ellas presentan un estado similar. Son muy antiguas. Están muy oxidadas tanto en las zonas de anclaje al suelo, como en los sistemas de sujeción de los mástiles al tablero y de éste a los aros. **Representan un peligro inminente para la seguridad de los niños.** alguna de ellas, como la nº3, han sufrido golpes de camiones de carga que ha debilitado aún más su estabilidad y fiabilidad. Si los niños jugaran a agarrarse de los aros, no sólo sería el aro el que se podría desprender, sería el propio mástil el que cedería y se desplomaría con total seguridad.

Se recomienda que las canastas deben ser sustituidas y ancladas correctamente por otras de mayor estabilidad, mejor anclaje y más seguridad en los aros.

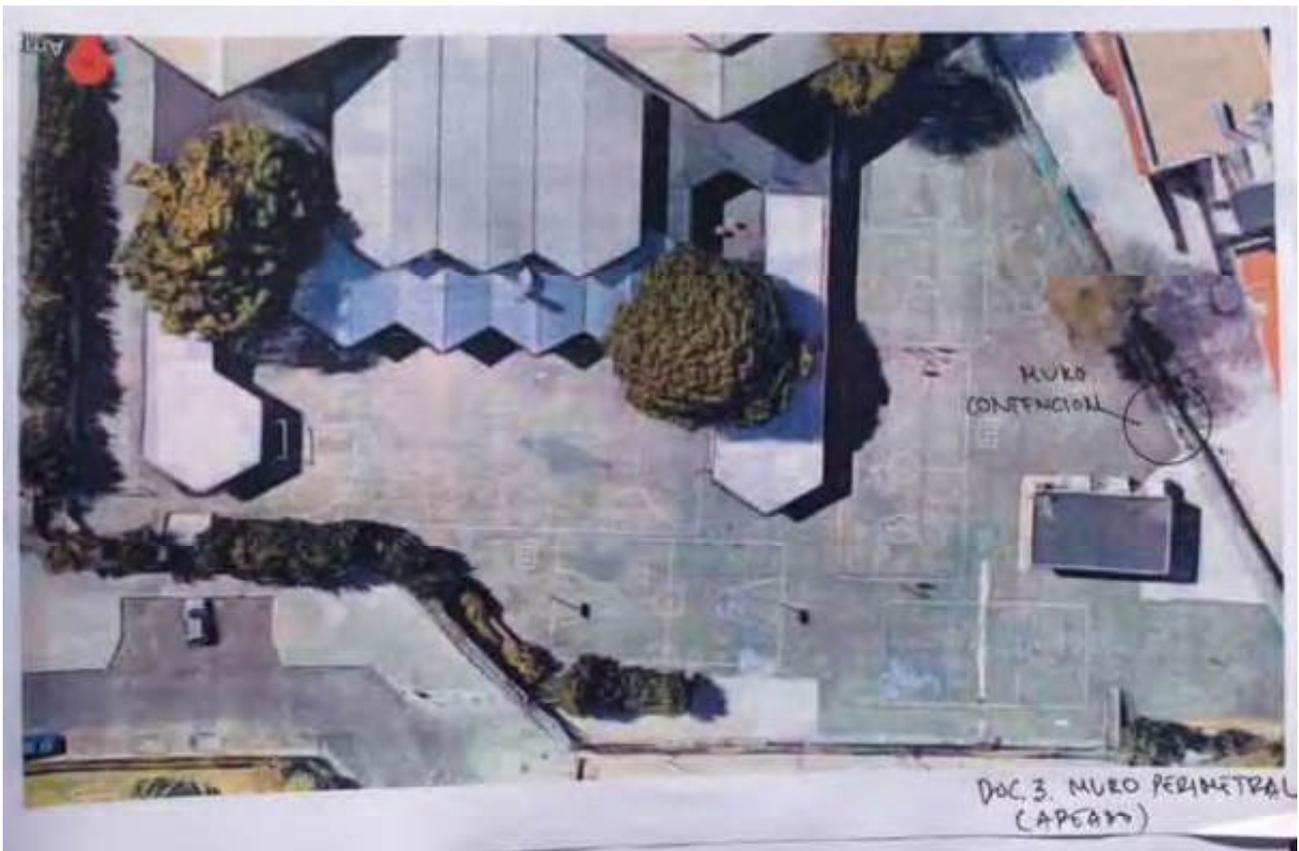
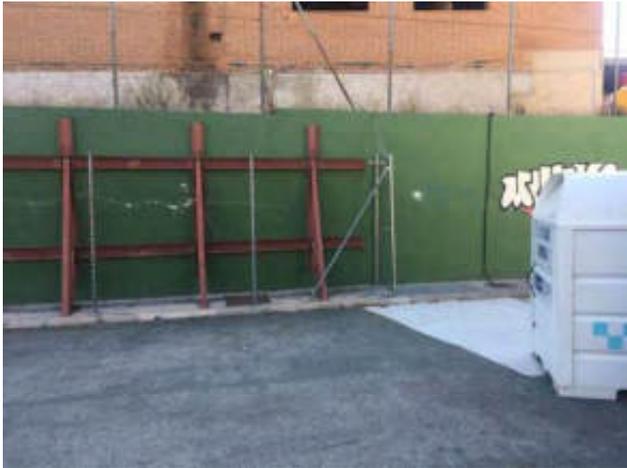
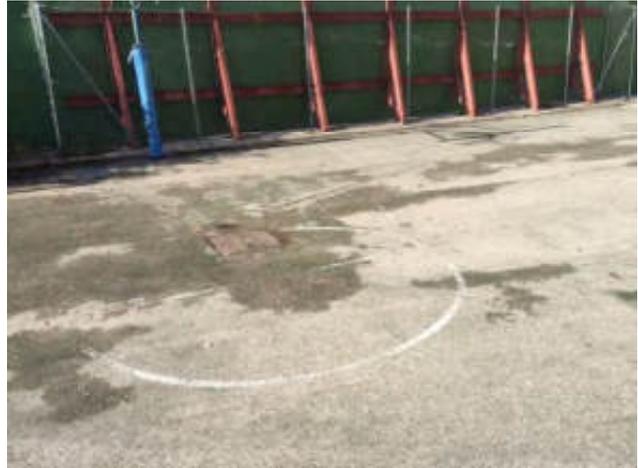
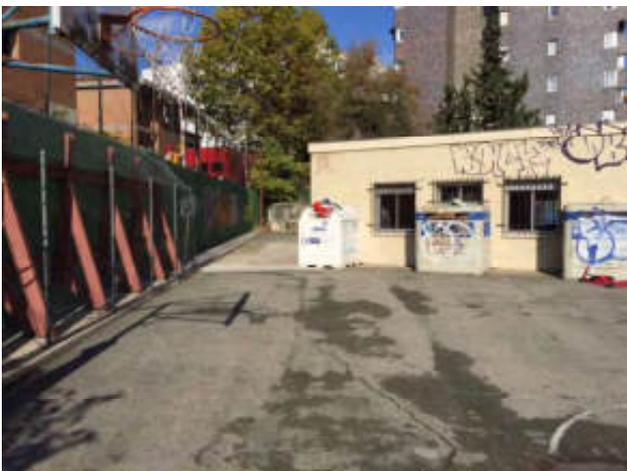
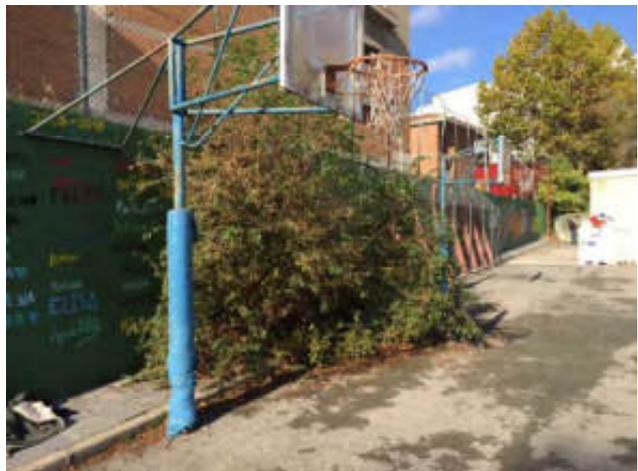
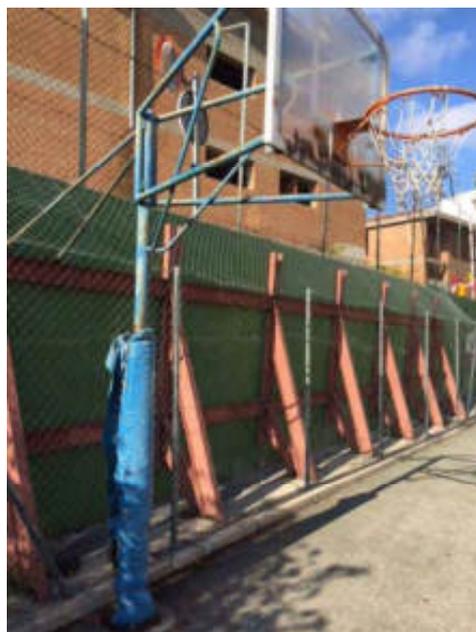
(VER DOCUMENTO_3 muro perimetral) (FOTOS)

El patio de primaria tiene en su lado oeste un **muro de contención** en toda su longitud. En una determinada zona (ver fotos y ubicación) se ha ejecutado hace ya algunos años un sistema de apeos metálicos que previenen un desmoronamiento de dicho muro. También se ha protegido esta estructura con una malla metálica que impide el paso de los niños entre los pilares.

Por un lado, la malla está abierta en varios puntos permitiendo el paso de los niños, con el consiguiente peligro, y por otro la estructura debería ser revisada al presentar cierto desplome. Se recomienda un estudio de estabilidad y seguridad tanto de la zona apeada como del resto del muro.

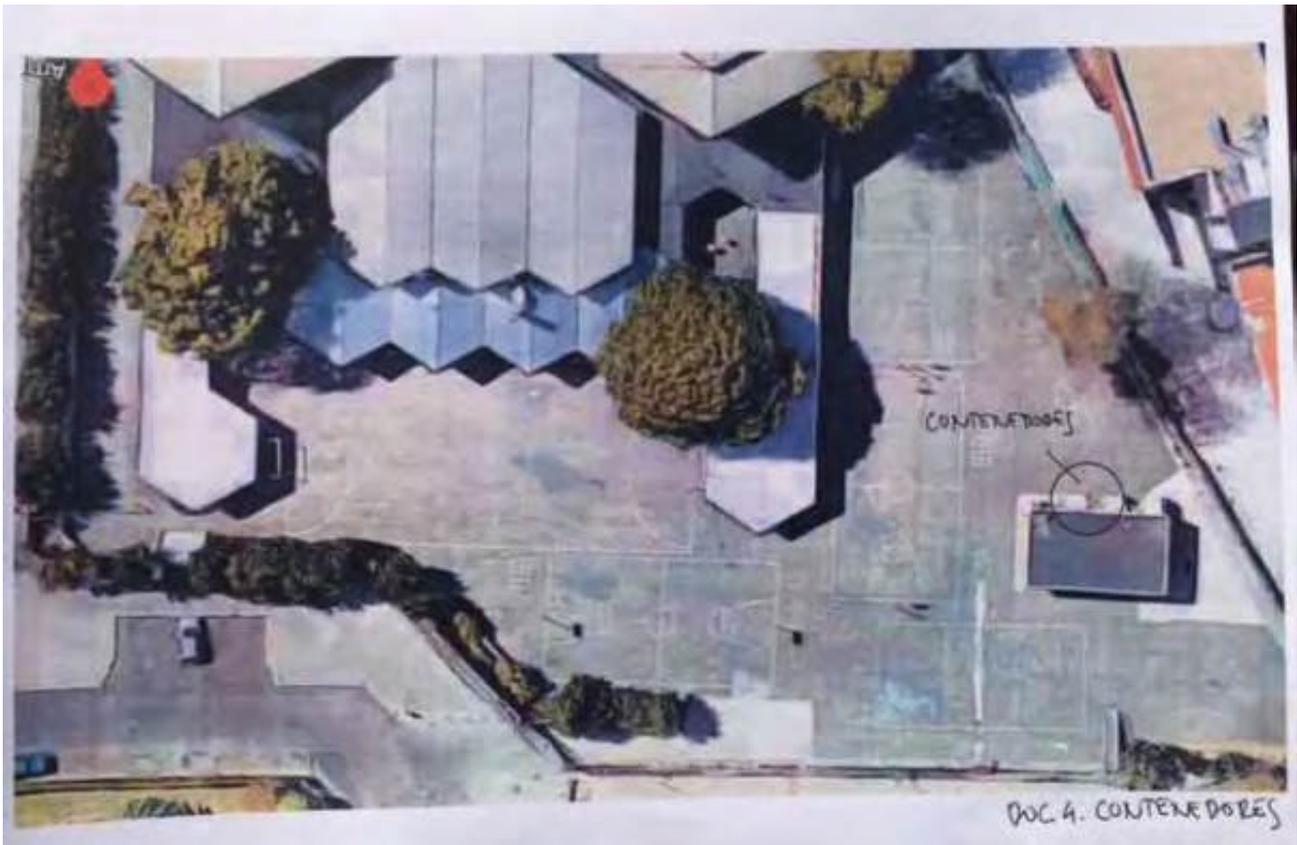
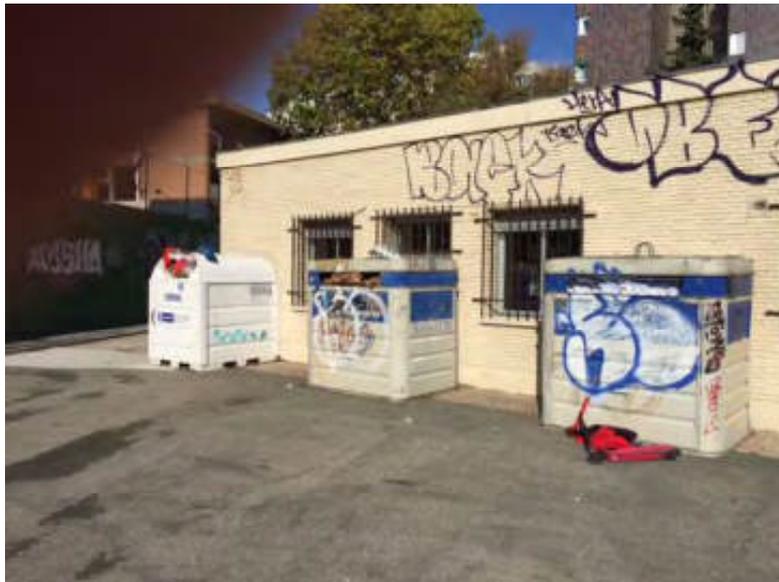
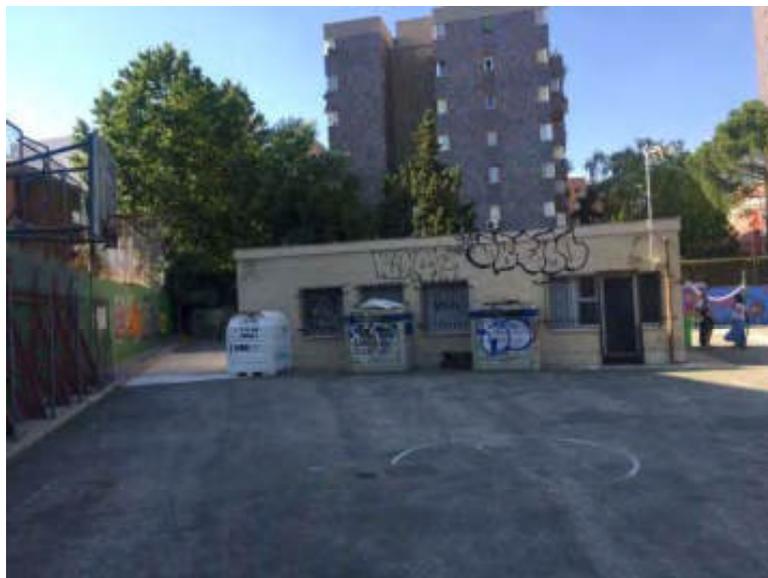
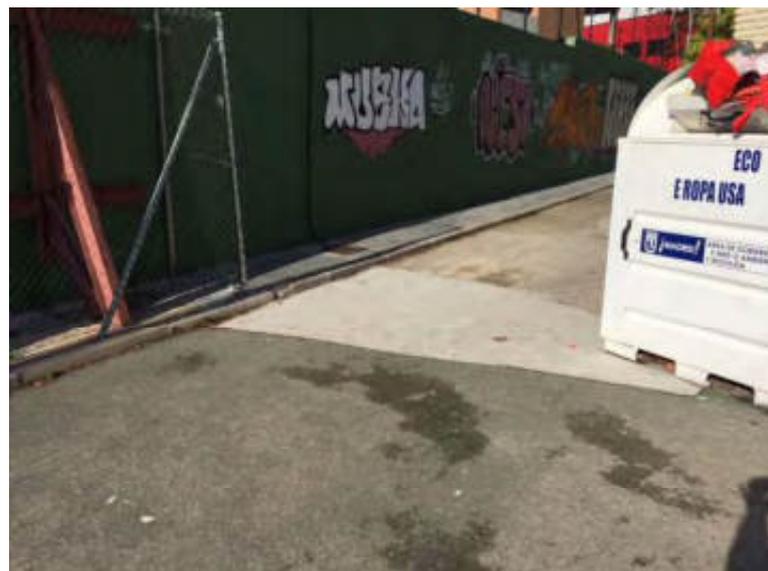
(VER DOCUMENTO_4 contenedores) (FOTOS)

Y, por otro lado, su ubicación junto a la casita, favorece que los niños se suban a los contenedores y **accedan a la cubierta**. Esto se produce cuando "cuelan" balones o simplemente como un juego.

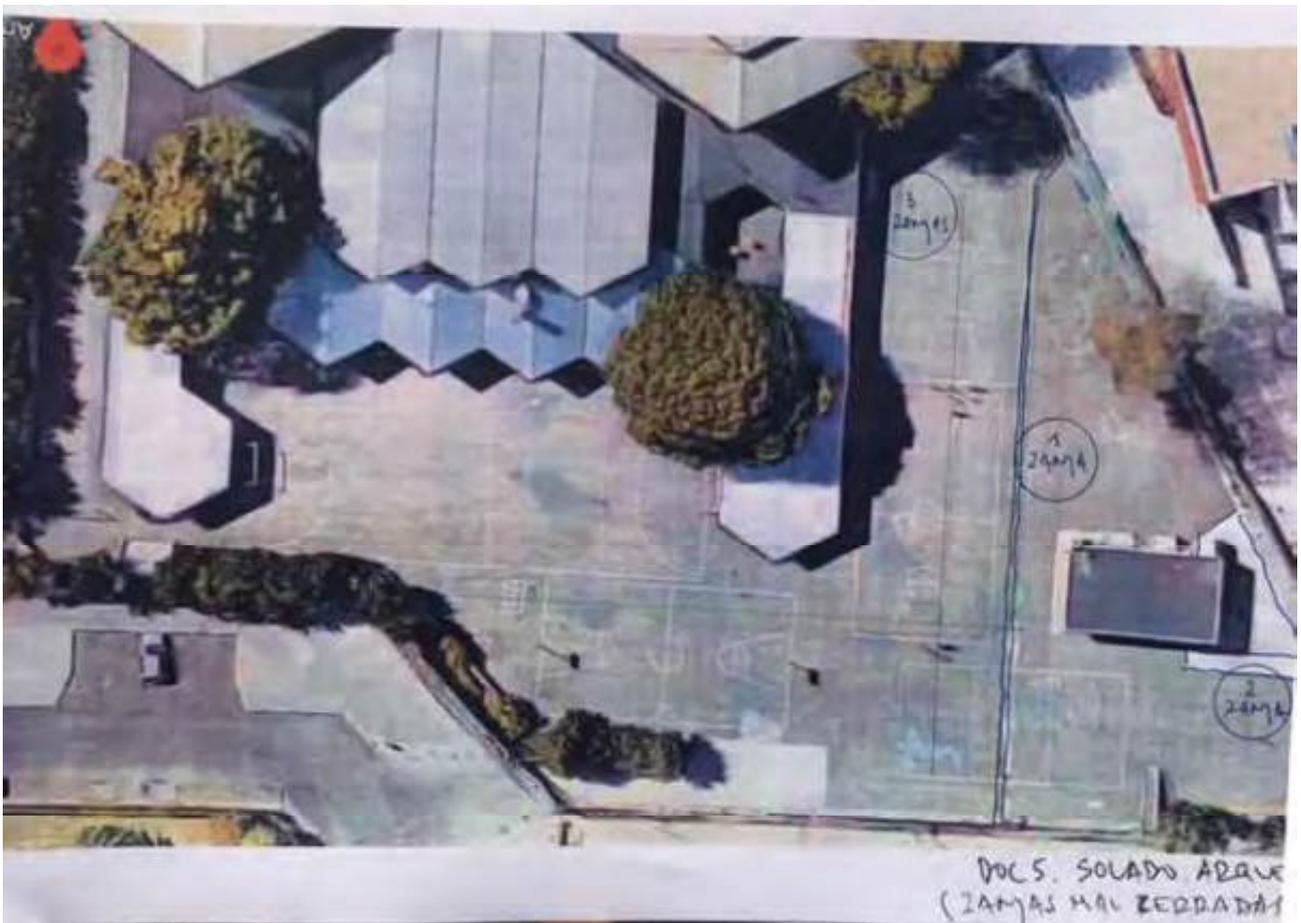
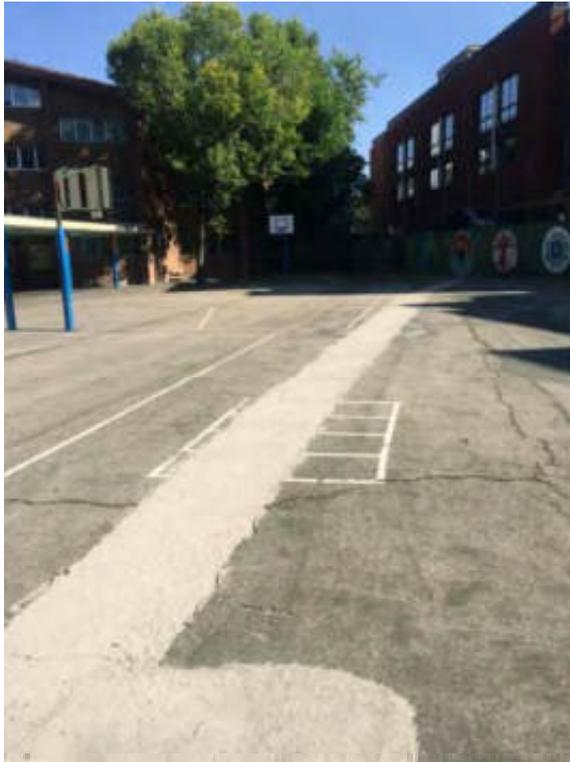
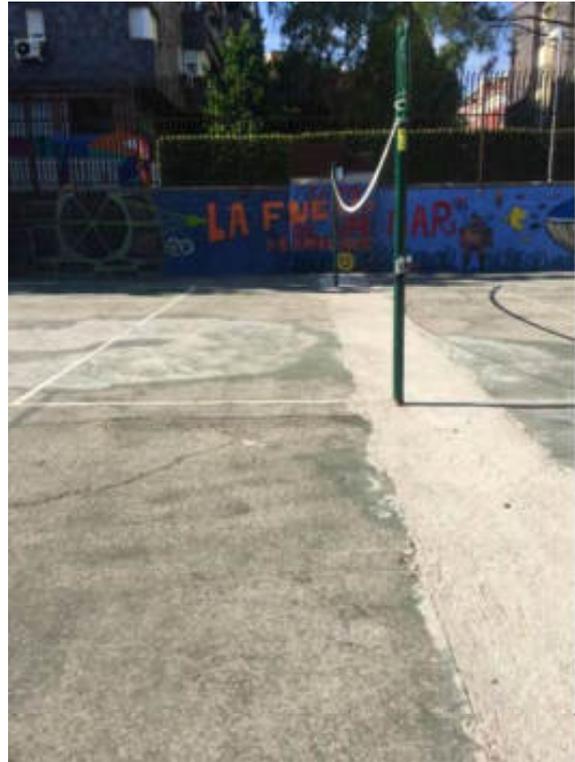
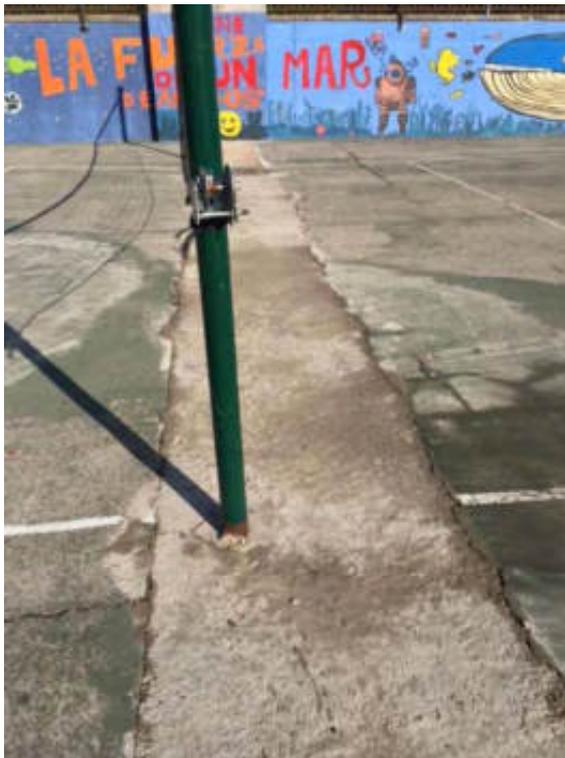
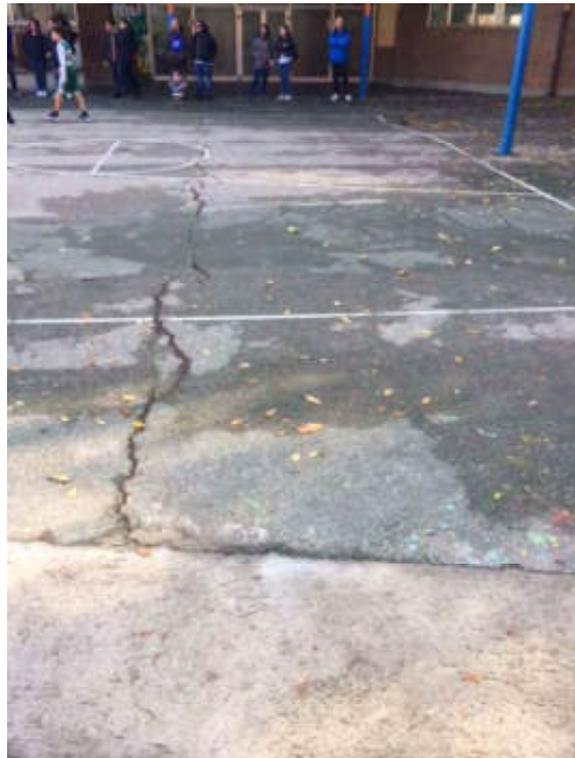
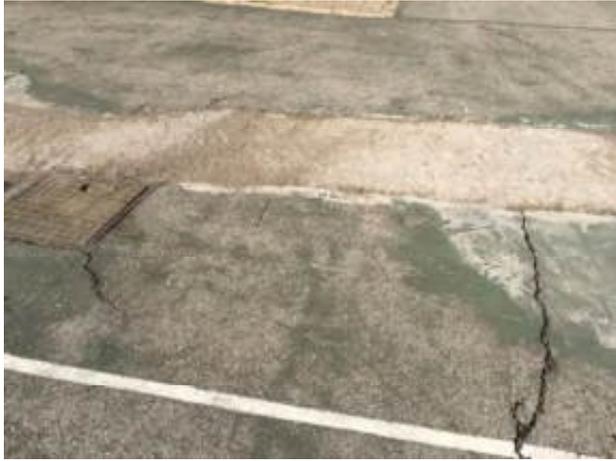
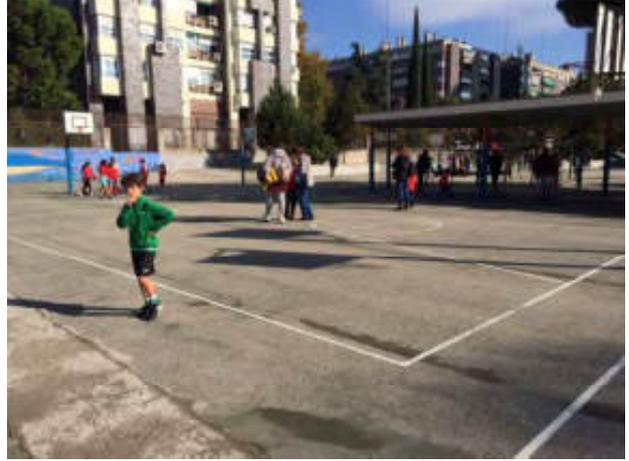
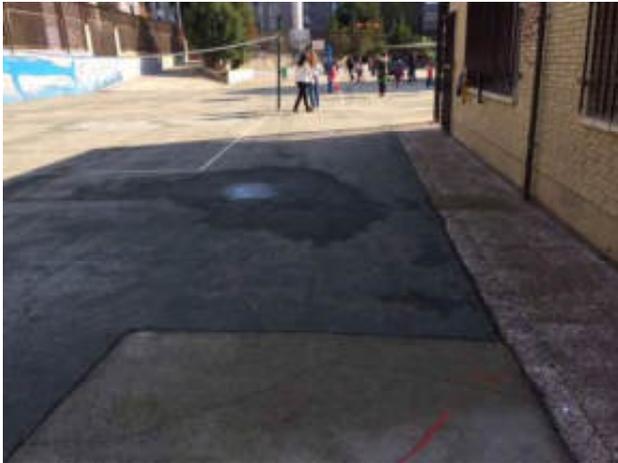
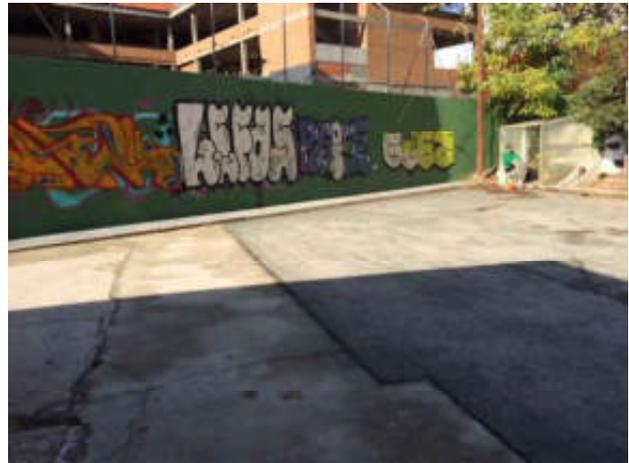
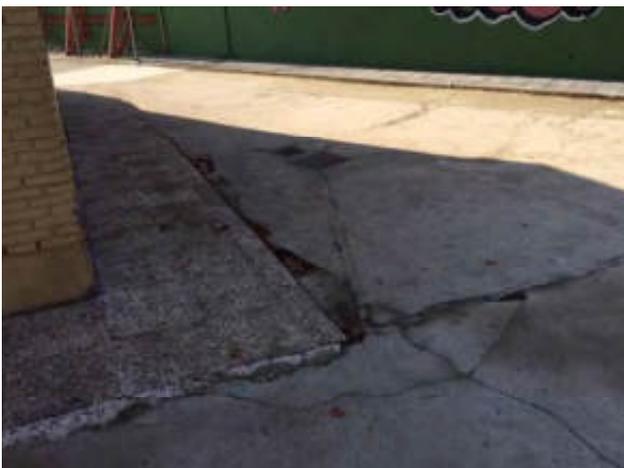
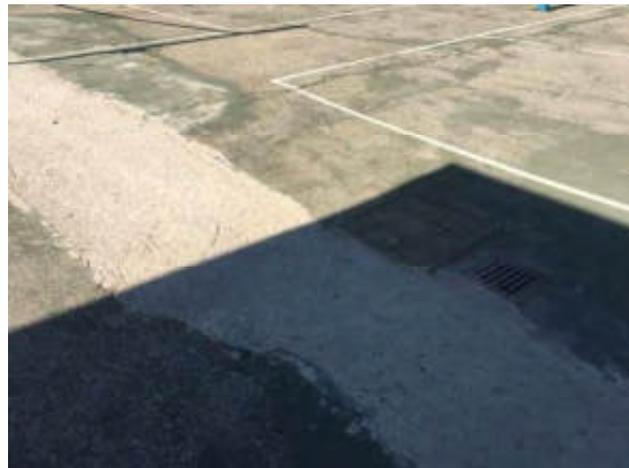
VER DOCUMENTO_5. Zanjas FOTOS

ZANJAS MAL EJECUTADAS. En diversas partes del patio de primaria se ejecutaron por diversos motivos y en diferentes etapas varias zanjas de instalaciones (ver DOC_5) Por razones que se desconocen se realizaron las zanjas y, a la hora de volver a cerrar dichas zanjas, se realizó un relleno y acabado de las mismas claramente defectuoso. Hay cambio de nivel en el solado y grietas lo suficientemente importantes como para provocar las caídas de los niños que se han denunciado recientemente.

patio, **se deberá realizar una actuación global**. Volver a solar el patio con material durable, antideslizante y con las debidas juntas de dilatación que eviten, en la medida de lo posible, la aparición de nuevas grietas; así como sustituir los sumideros y arquetas poniéndolos a nivel de solado

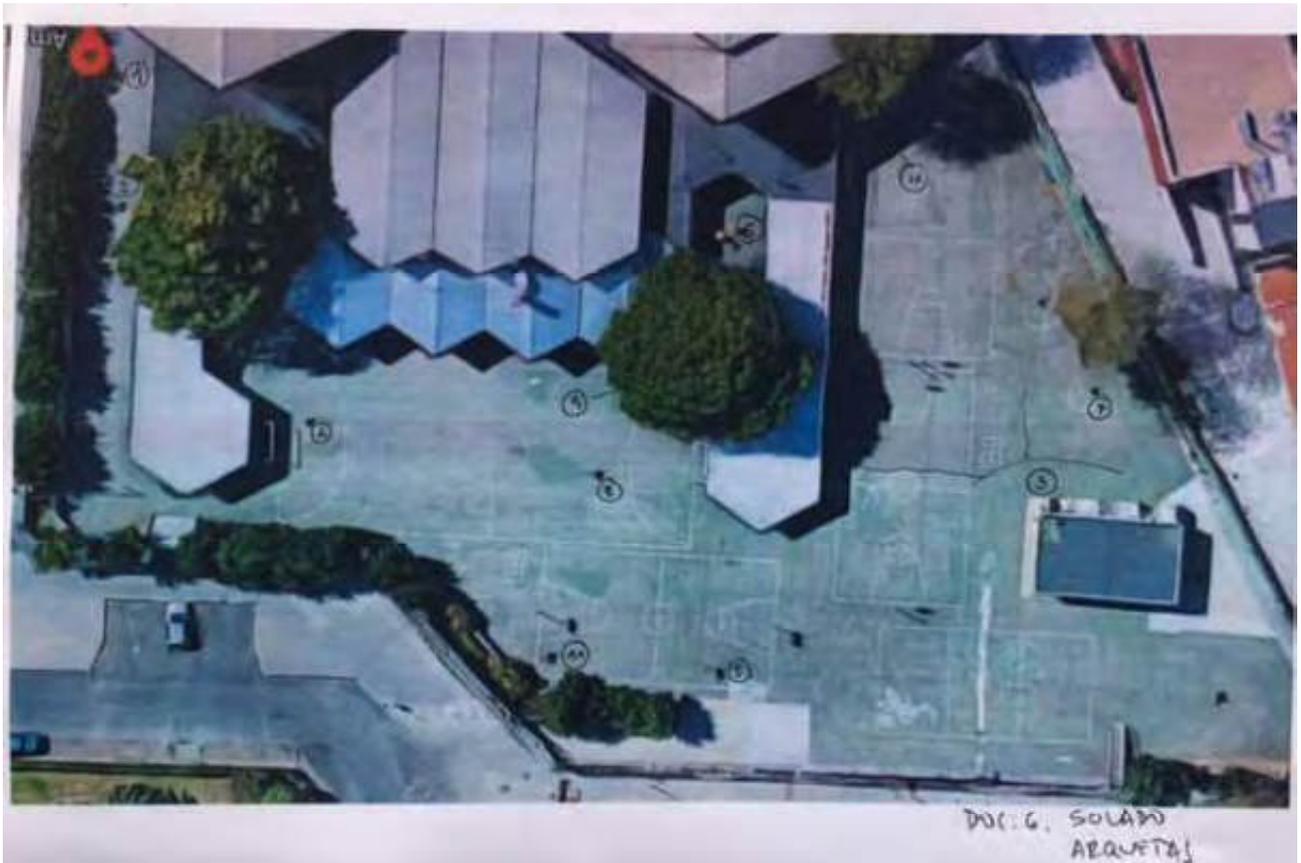
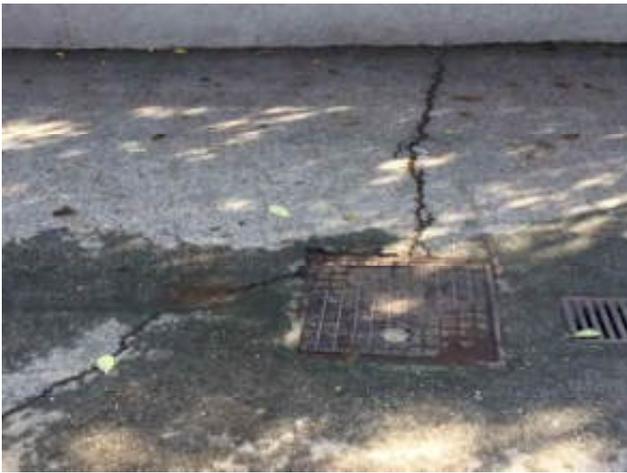
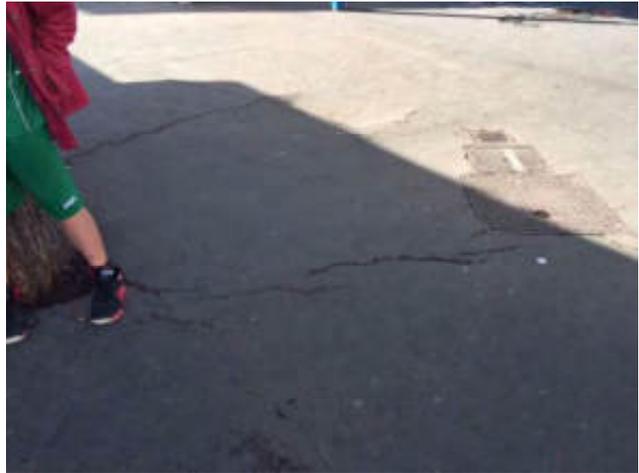
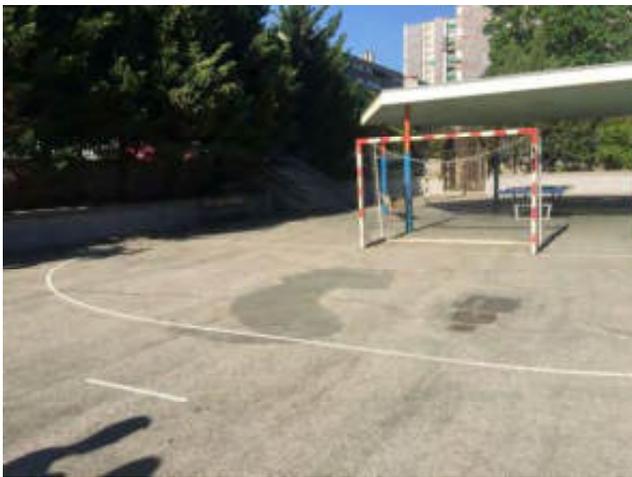
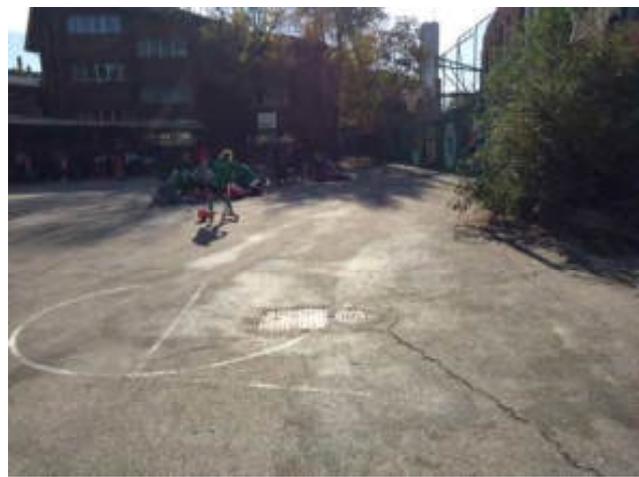
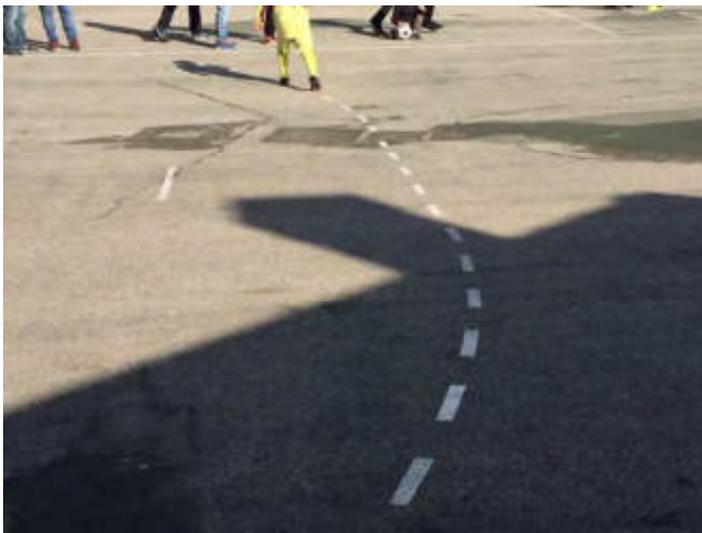
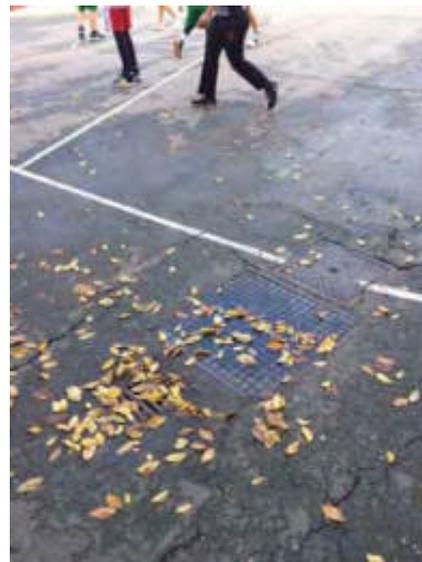
VER DOCUMENTO_6 SOLADO. Arquetas FOTOS

ARQUETAS/SUMIDEROS DE INSTALACIONES EN ZONA DE JUEGO Se han señalado en el DOC_6 diferentes arquetas y sumideros en medio de las zonas de juego de los niños. Debido a la antigüedad de las mismas, el material del que están fabricados, la falta de mantenimiento y la mala ubicación (algunas en pleno campo de juego) hacen que sean un peligro real para los niños. Aparecen zonas resbaladizas y charcos en los días de lluvia que provocan caídas por resbalones y de forma habitual por ese cambio de horizontalidad de las mismas.
