**PROPUESTA. PRESUPUESTOS PARTICIPATIVOS.
PATIOS COLEGIO PÚBLICO ESCUELAS AGUIRRE.**

(INFORME TÉCNICO REFERENTE A LAS DEFICIENCIAS CONSTRUCTIVAS Y DE SEGURIDAD QUE PRESENTA EL PATIO DEL COLEGIO PÚBLICO ESCUELAS AGUIRRE EN MADRID (AREA-PATIO DE EDUCACIÓN PRIMARIA E INFANTIL))

Calle Pío Baroja, 4 28009 MADRID

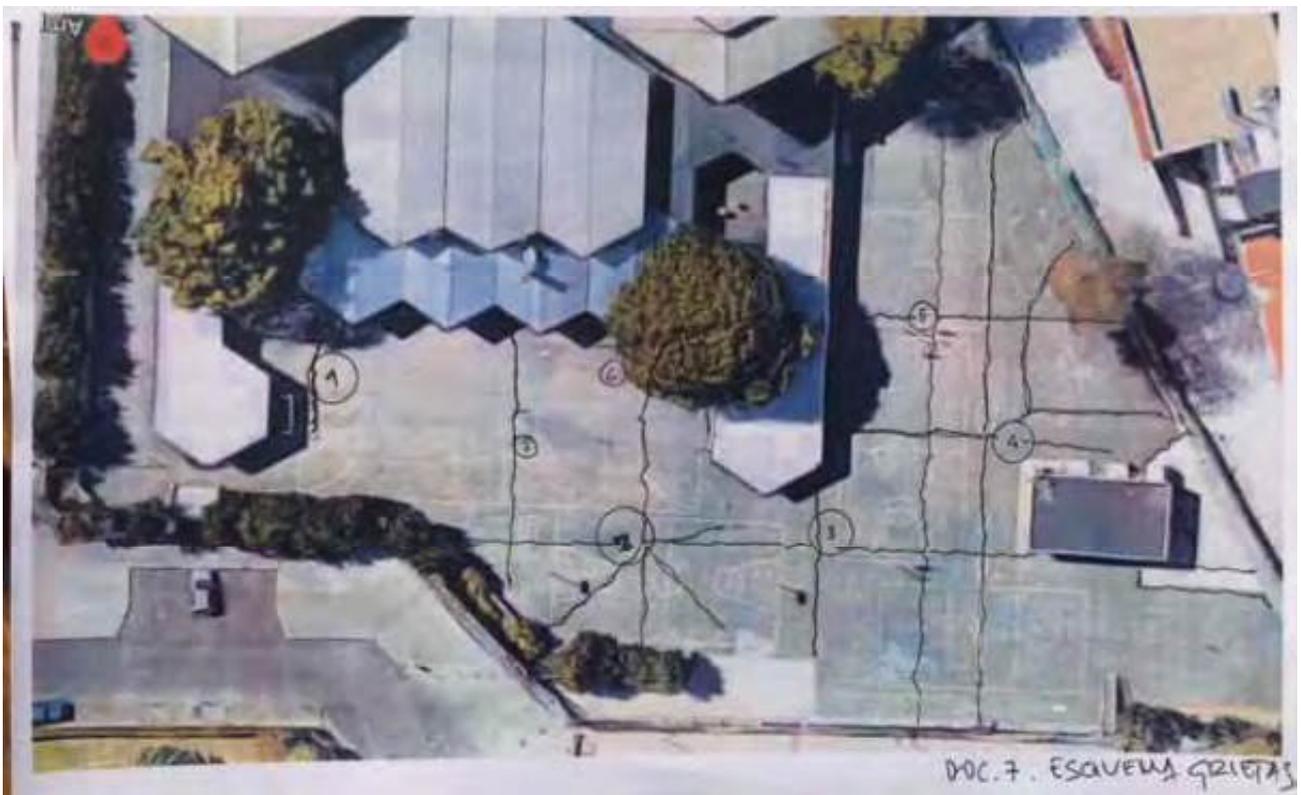
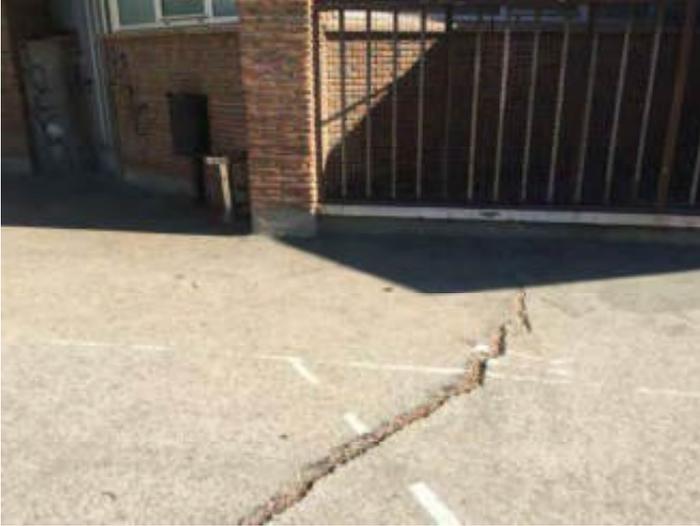
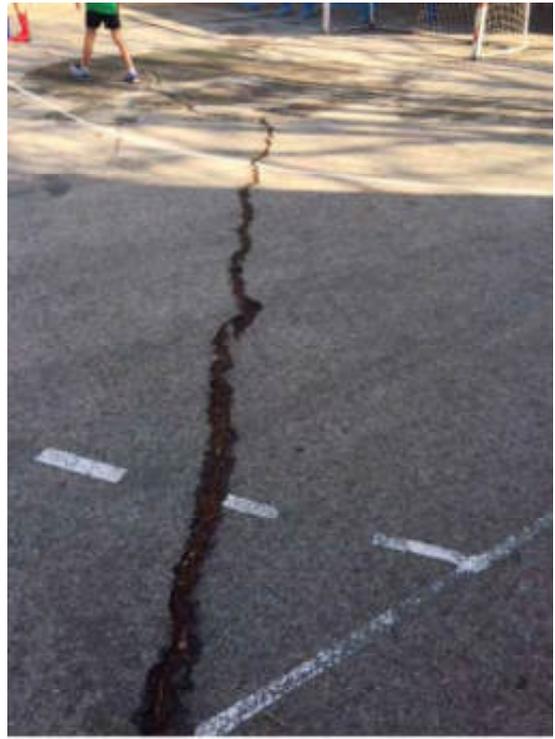
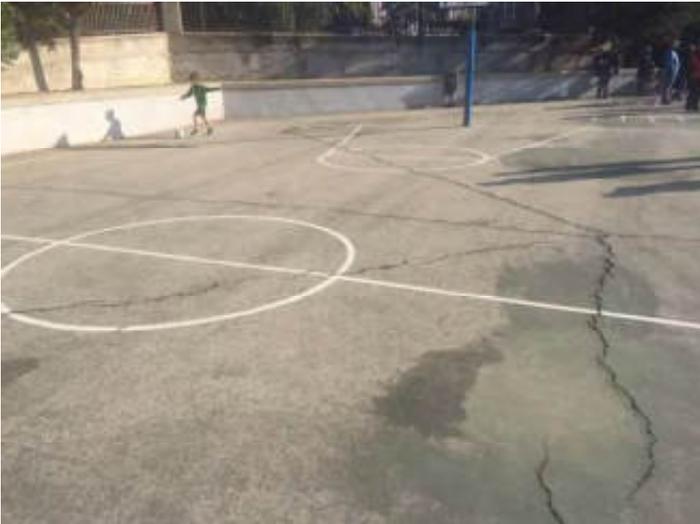
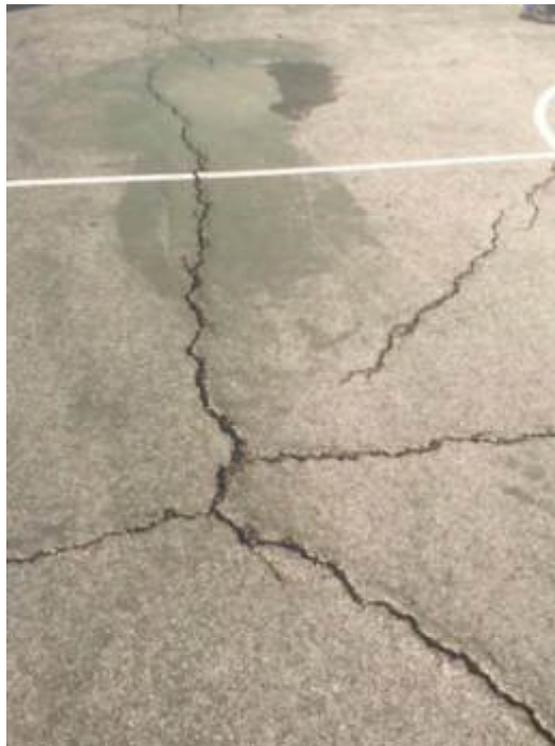
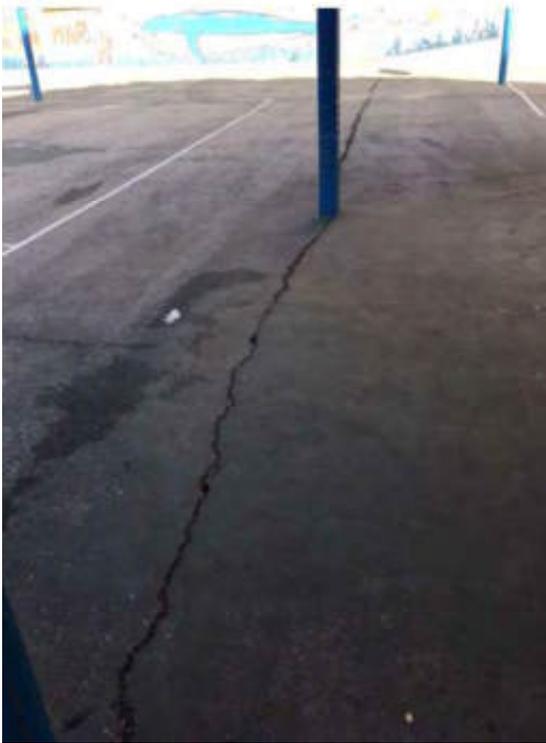
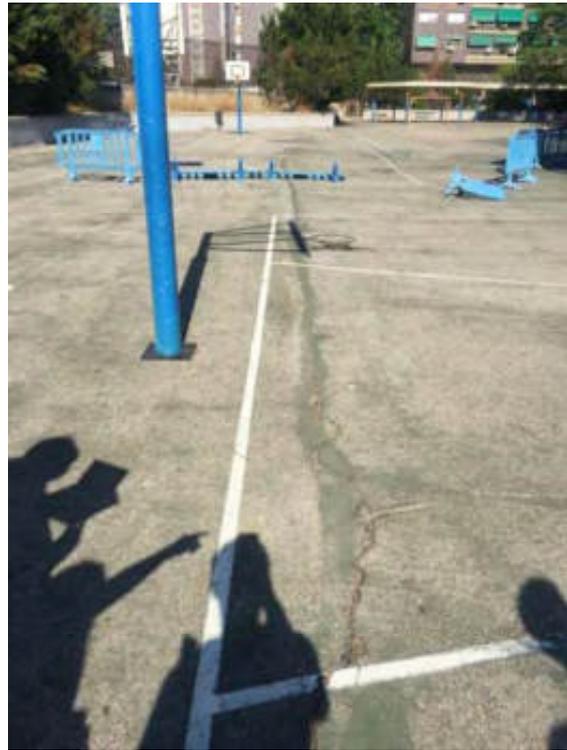
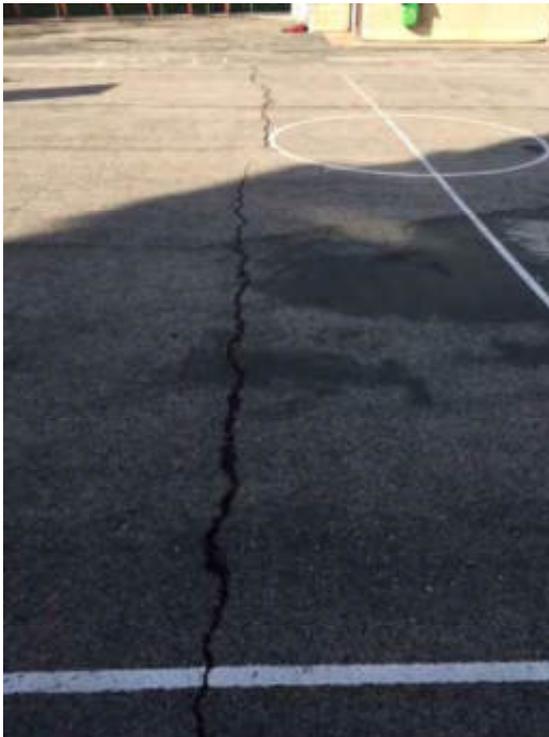
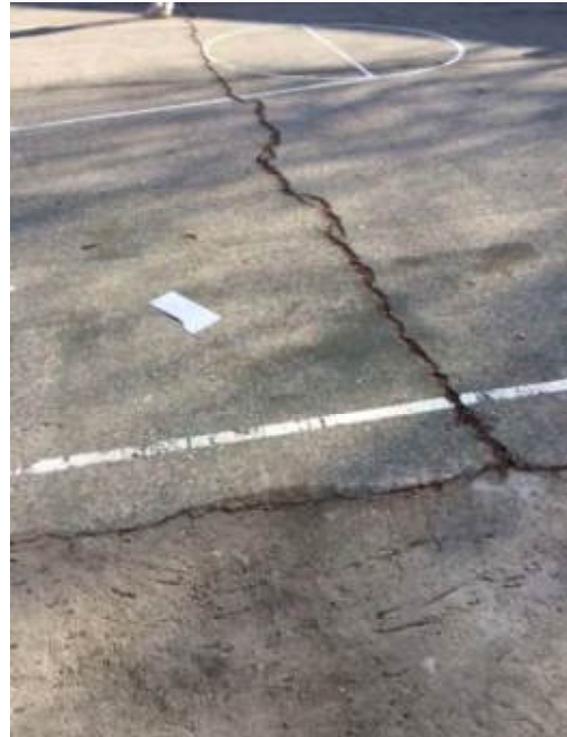
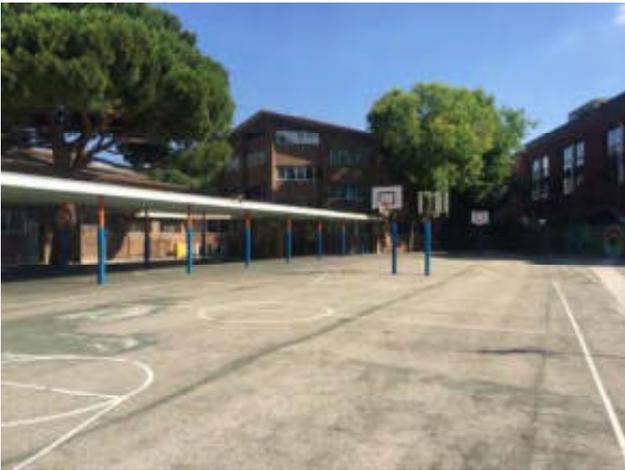
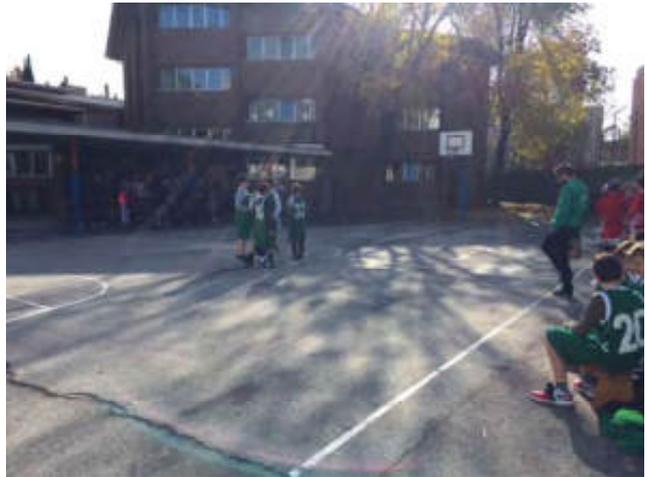
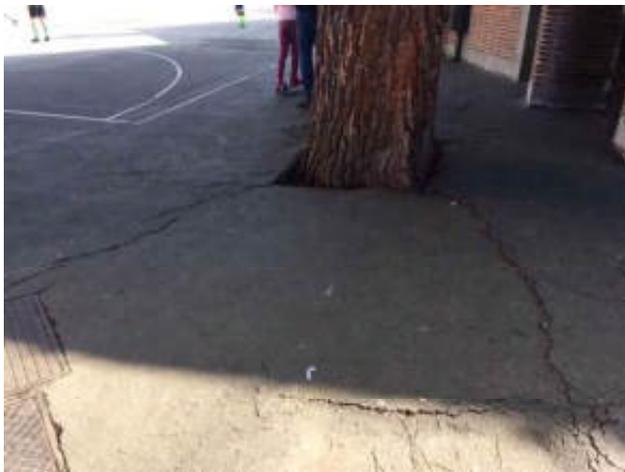
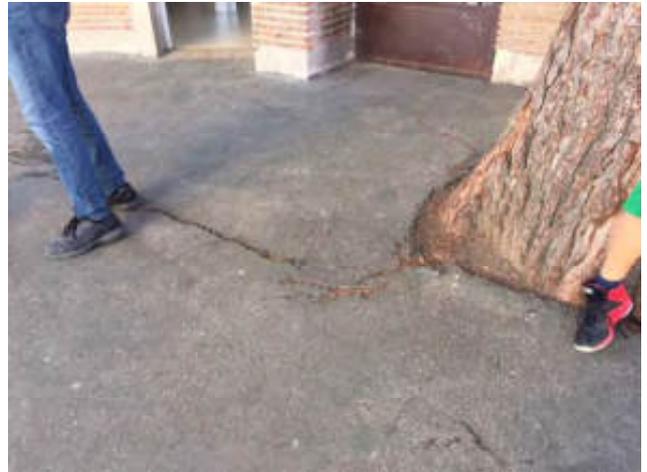
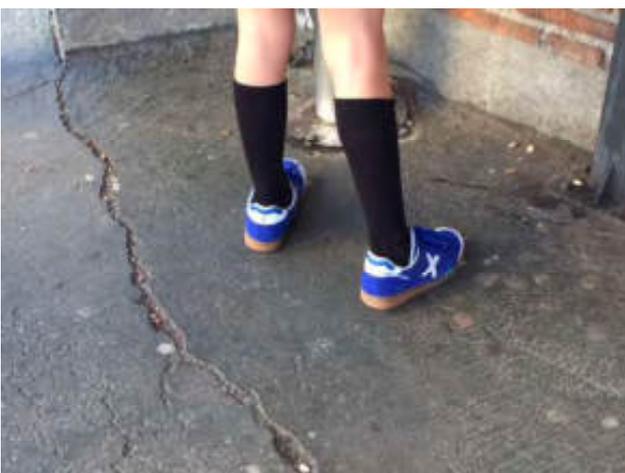
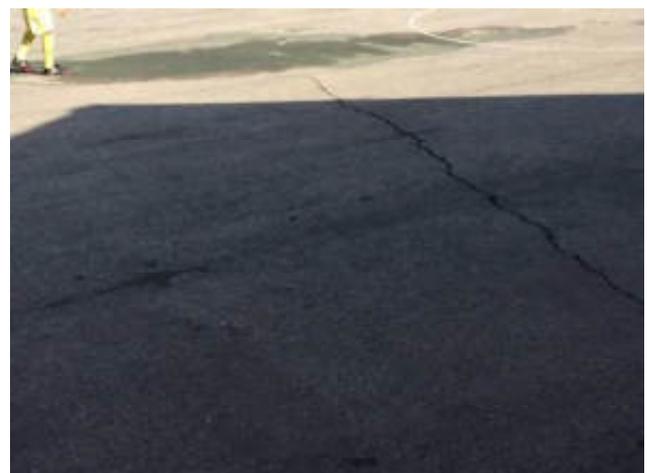
VER DOCUMENTO_7 GRIETAS. FOTOS

GRIETAS EN LAS ZONAS DEPORTIVAS Y DE JUEGO DEL PATIO. Este problema, quizás sea el más peligroso y generalizado en toda la superficie del patio. En el DOC_7 se han marcado las más significativas y alguna de las que han señalado los propios niños como las que les provoca mayor número de caídas entre ellos. Algunas se deben, como se ha señalado anteriormente, a las zanjas mal cerradas; otras a las propias dilataciones del material; otras a la existencia de raíces de árboles de gran importancia que levantan la zona perimetral de los mismos... la inexistencia de juntas de dilatación favorece que aparezcan nuevas grietas y aumenten la importancia de las ya existentes.

patio, **se deberá realizar una actuación global**. Volver a solar el patio con material durable, antideslizante y con las debidas juntas de dilatación que eviten, en la medida de lo posible, la aparición de nuevas grietas; así como sustituir los sumideros y arquetas poniéndolos a nivel de solado
