## REPARACION MURO Y TERRAPLEN CALLE MIRASIERRA (FACHADA CAMPO DE FUTBOL)

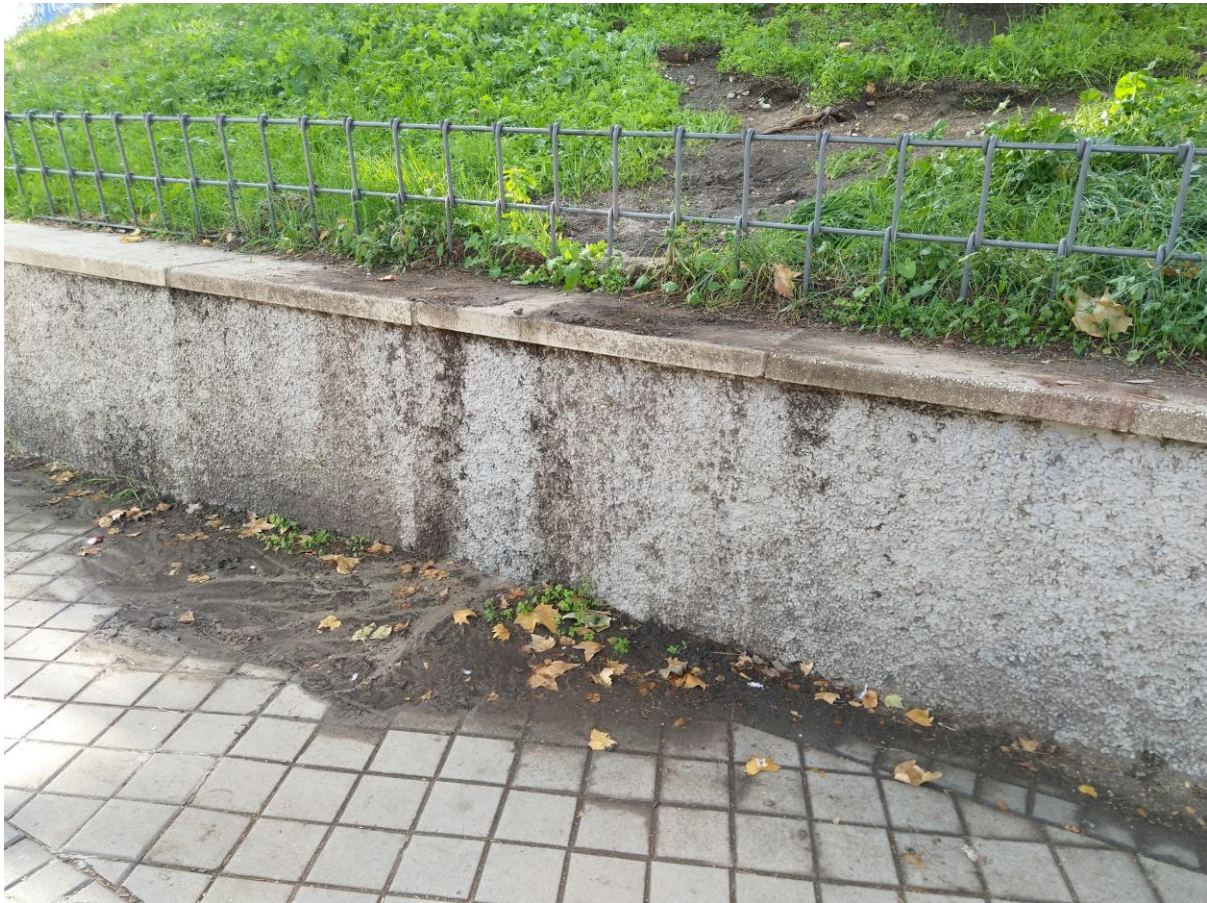
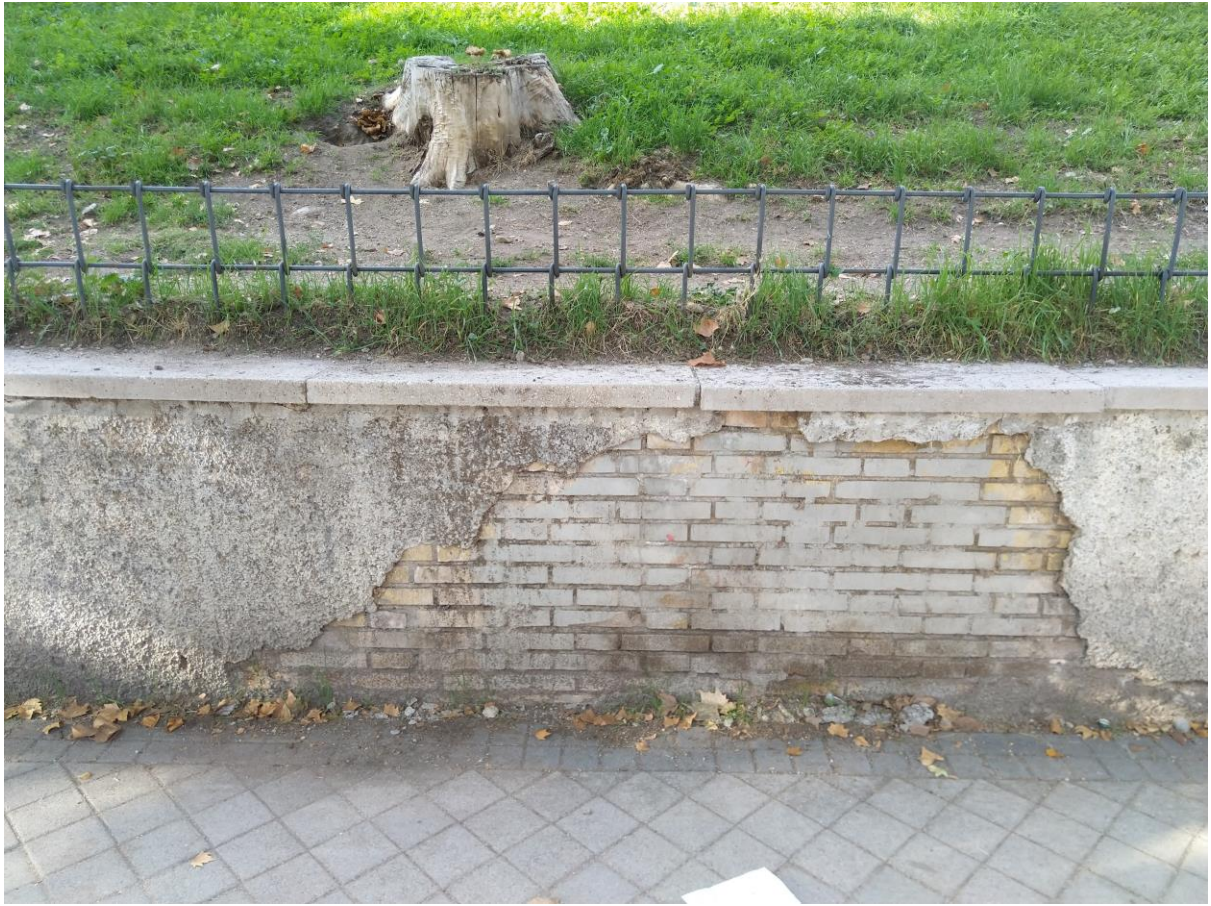
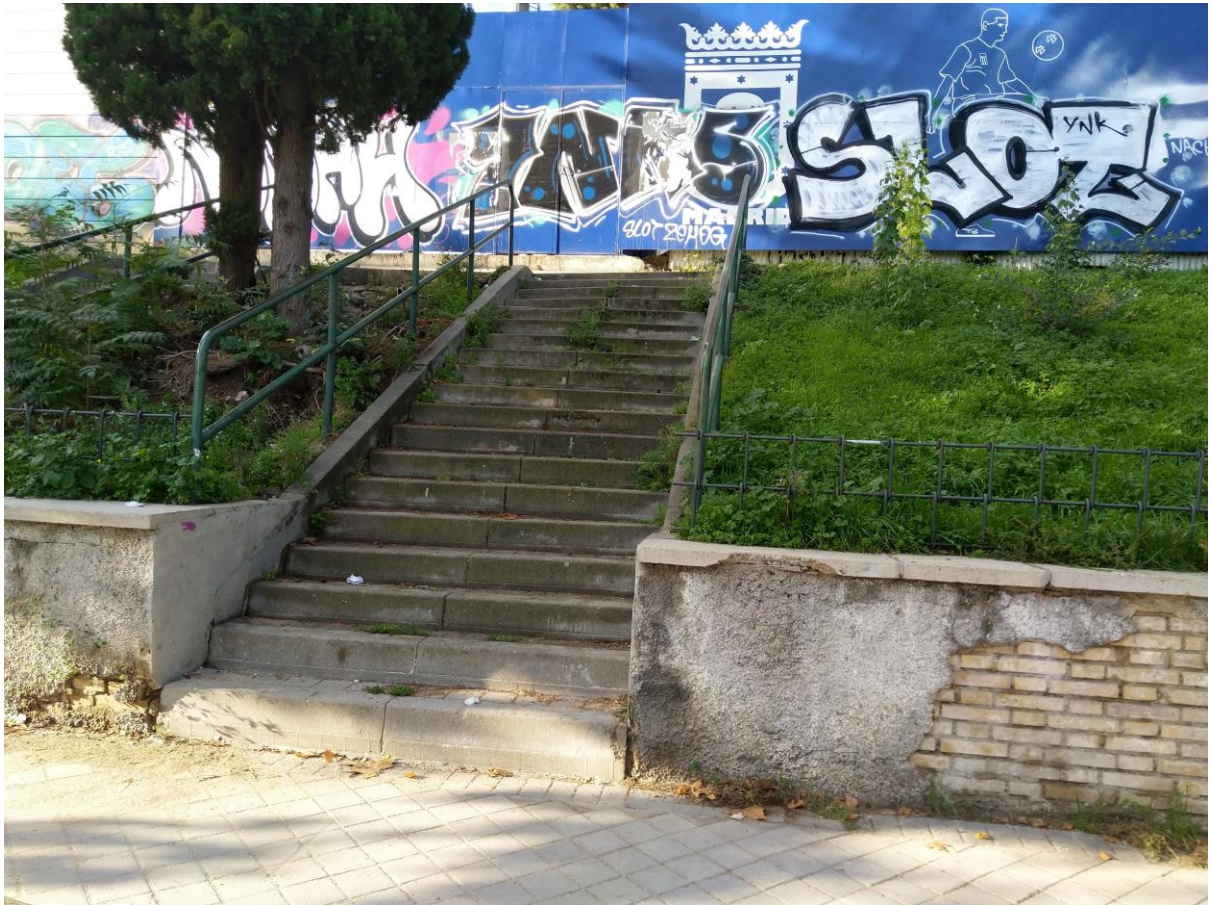
Acondicionamiento del terraplén situado en la calle Mirasierra, parte de Andrés Arteaga y Carmen Bruguera y arreglo del muro que lo rodea en evidente estado de deterioro, acarreando problemas no solo a nivel visual, si no, en algunas ocasiones peligro para los vecinos.

- Cuando llueve la tierra cae en la acera.
- Problemas con alcantarillado de la zona.
- Caída de árbol de gran porte.
- Caída losas y revestimiento del muro.
- Cúmulo de suciedad.

Se propone escoger plantas, formar rocallas en combinación con vegetal y cualquier elemento que sirva para afianzar este tipo de parcela, con el fin de evitar dicho arrastre de tierra y mejorar el entorno estéticamente.
