PROPUESTA DE MEJORA DE LAS PISTAS DE BALONCESTO DE PACÍFICO

Distrito Retiro

Barrio de Pacífico

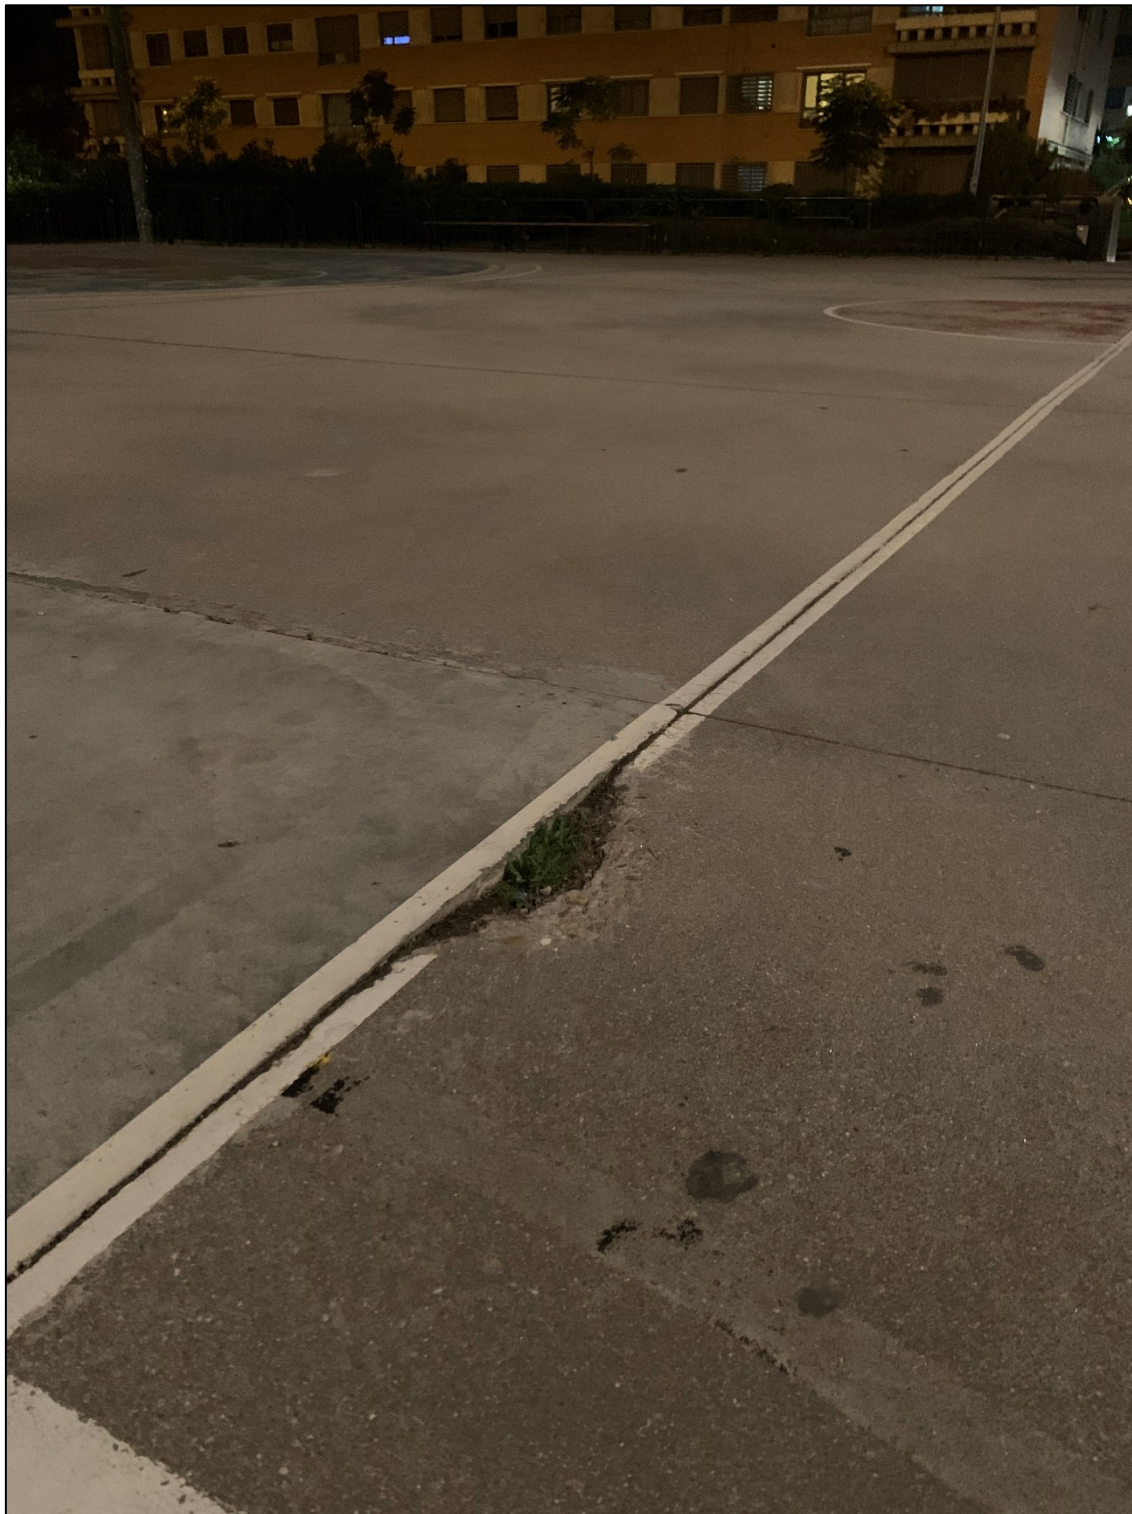
En el pavimento existente podemos encontrar zonas muy deslizantes, debido a la pintura empleada para colorear el firme, además de huecos o desconchones en las losas de hormigón que conforman el suelo de la pista de juego, además de los charcos que se forman debido a las irregularidades que presenta el pavimento al carecer este de la pendiente de bombeo necesaria para dirigir el agua procedente de la lluvia fuera de las pistas (se podría dirigir a los jardines perimetrales existentes).

Ilustración 3: Detalle de daños en el pavimento. Zona centro de pista

- Sustitución del pavimento existente por uno nuevo antideslizante y con la pendiente de bombeo necesaria para evitar la formación de charcos por acumulación de agua.
- Nuevo sistema de iluminación LED para aumentar la visibilidad de las pistas y reducir la contaminación lumínica, aprovechando los postes actuales.
- Renovación de los elementos de las canastas que estén rotos o deteriorados, además de reajustar la altura de las canastas que estén caídas

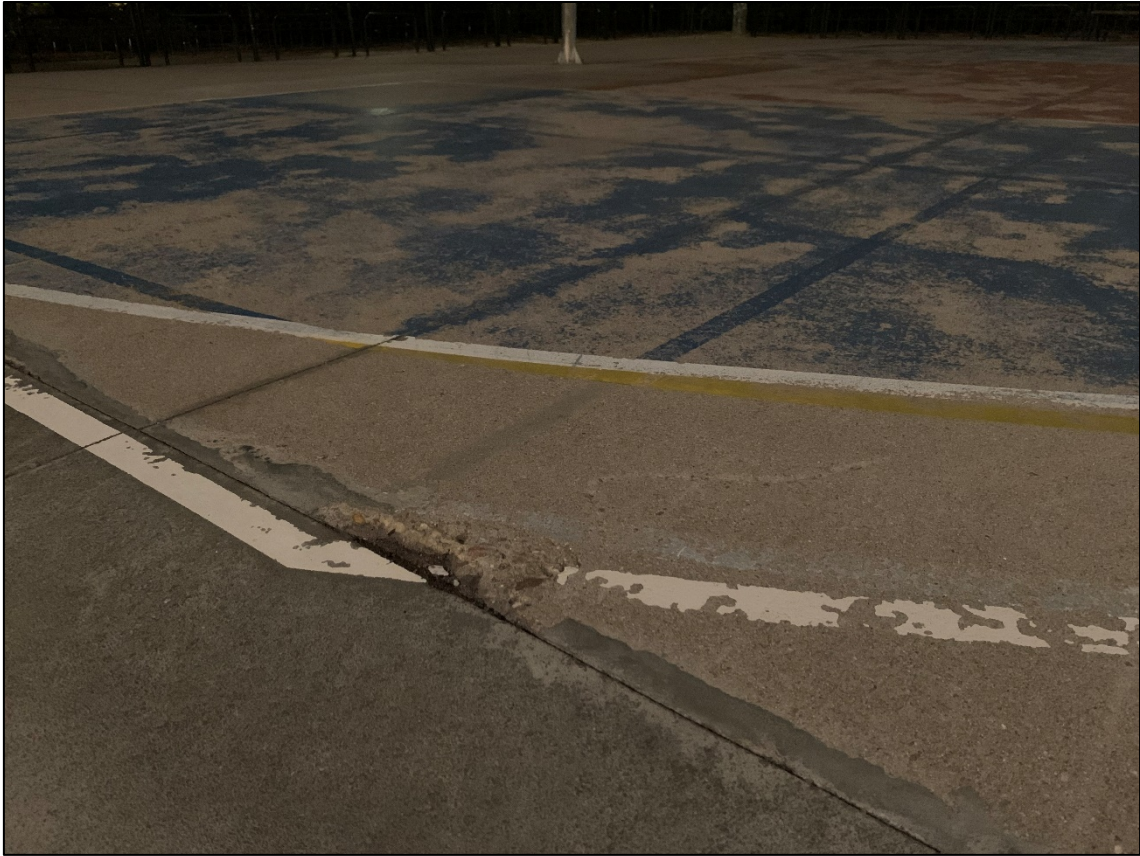
Ilustración 4:Detalle de daños en el pavimento. Zona triple

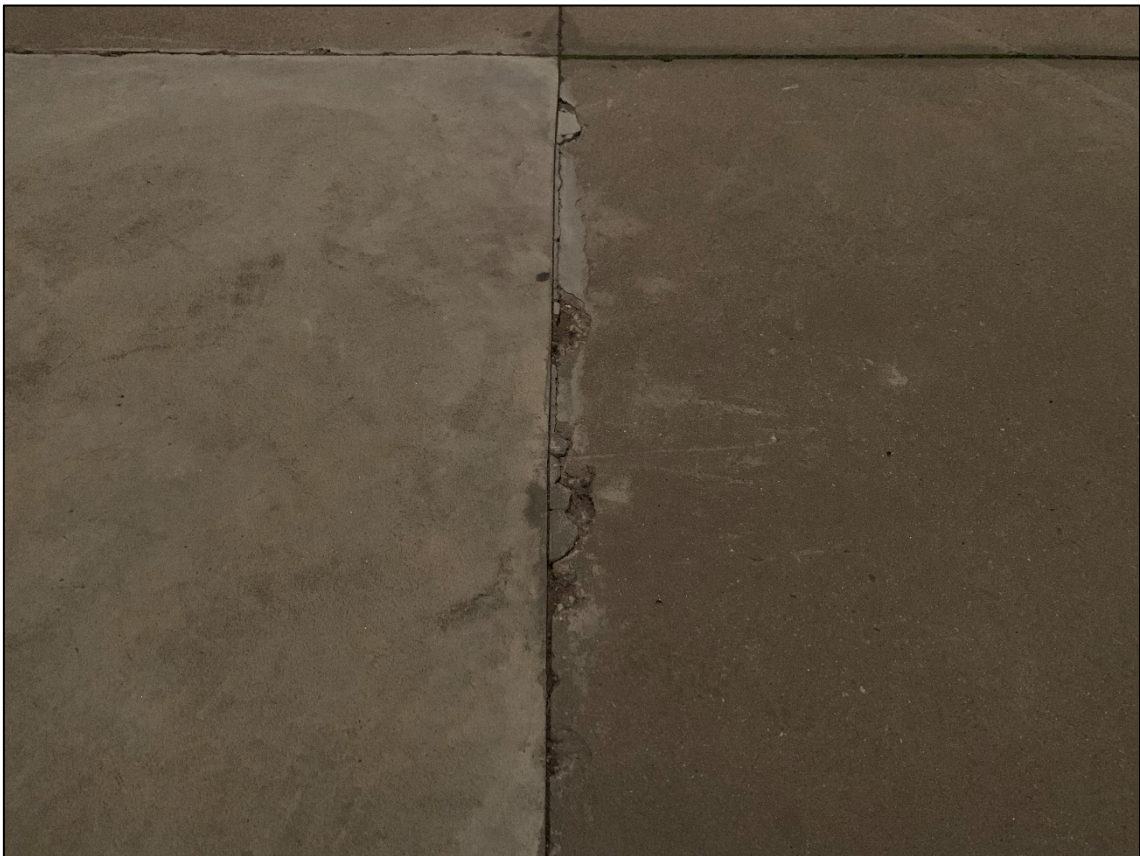
Ilustración 5: Detalle de daños en el pavimento. Zona lateral

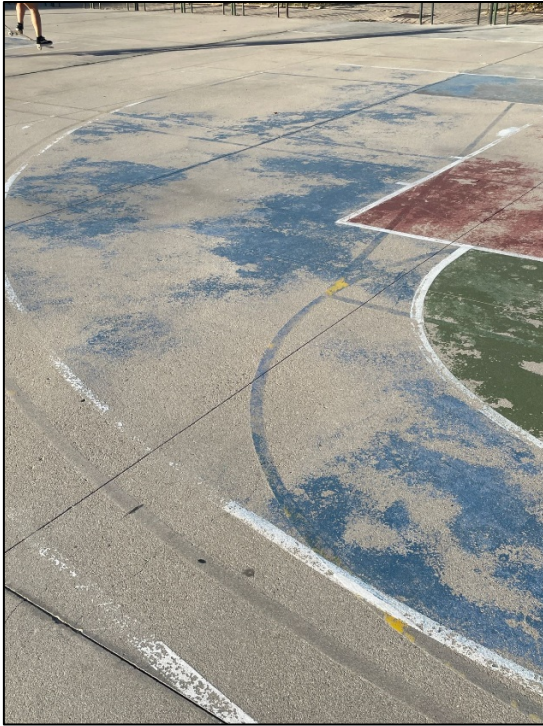
Ilustración 6: Detalle del estado del pavimento

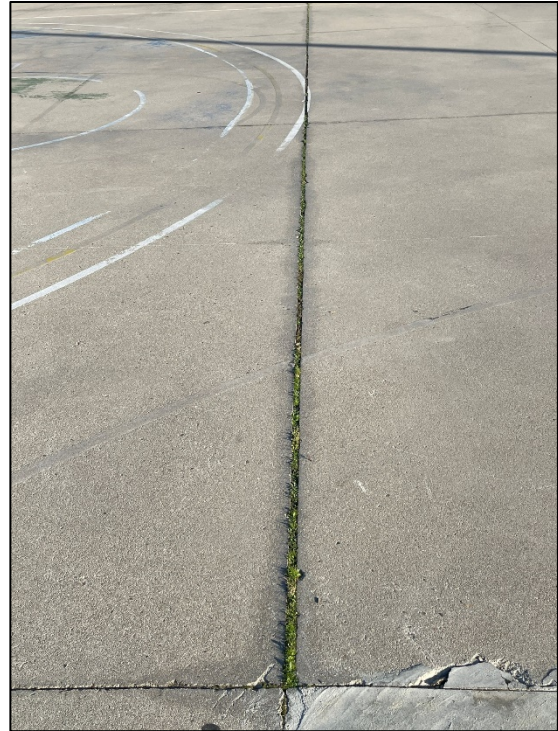
Ilustración 6: Detalle de daños del pavimento

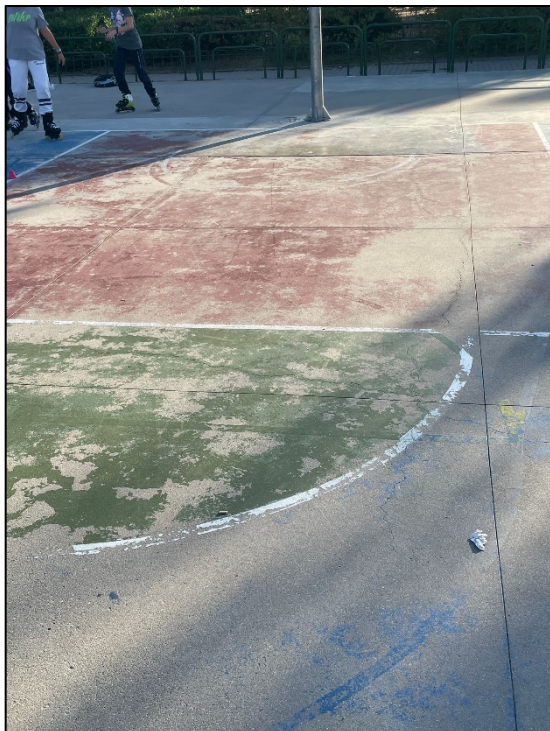
Ilustración 8: Detalle del estado del pavimento

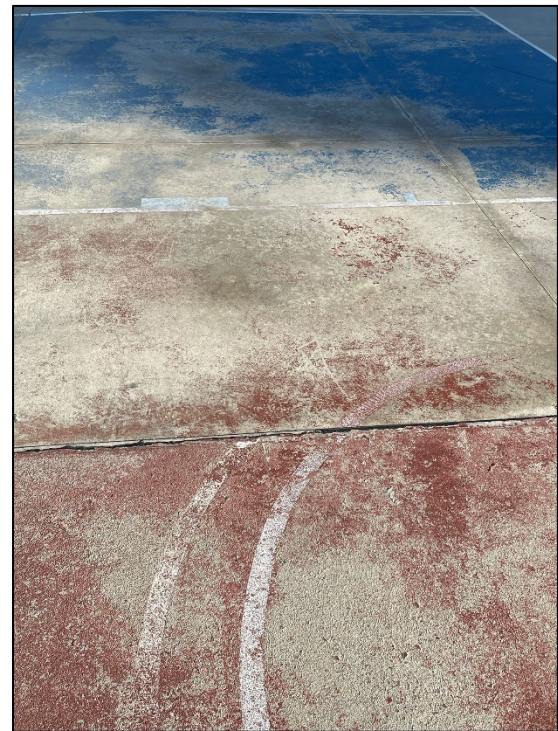
Ilustración 9: Detalle del estado del pavimento

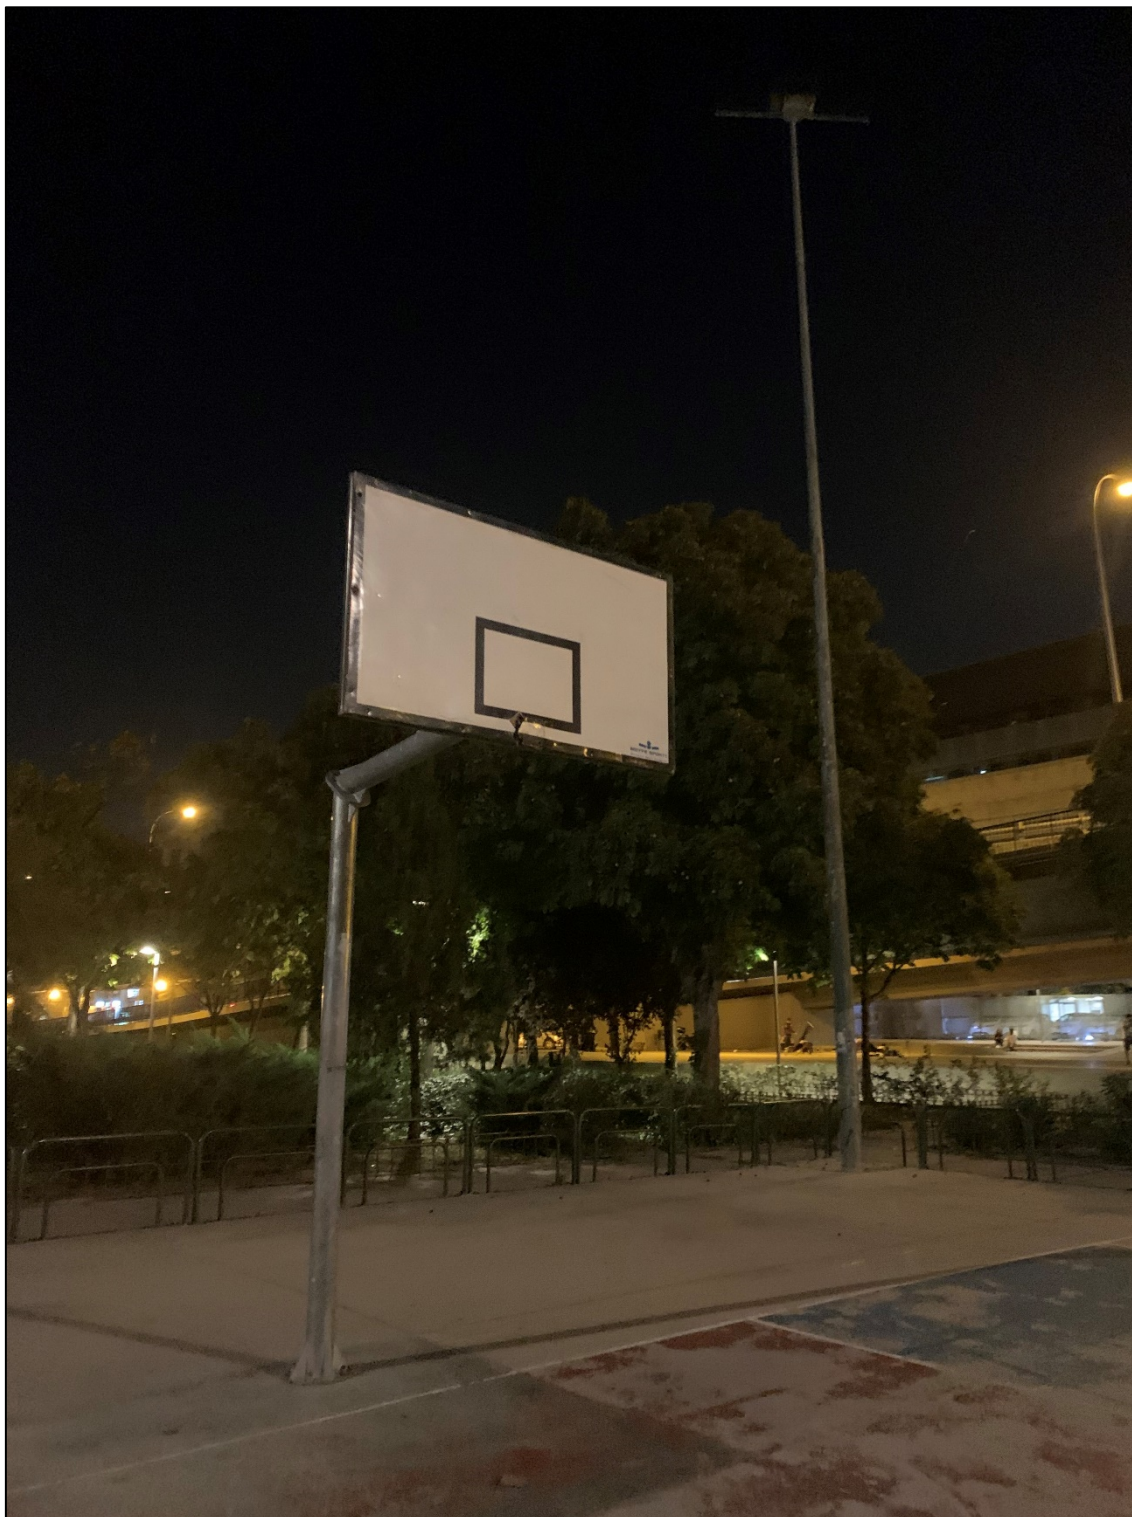
La iluminación actual está constituida por 4 focos de bombillas de vapor de sodio, uno en cada esquina de las pistas de juego, encontrándose 2 de ellos fundidos, dejando las pistas prácticamente a oscuras cuando se va la luz del Sol. Se podrían reutilizar los 4 postes actuales, que cuentan con espacio suficiente para colocar 2 focos LED. En todo caso, se propone cumplir la normativa UNE-EN 12193 “Iluminación de instalaciones deportivas”

Ilustración 8:Detalle canasta con tablero dañado y sin aro. Foco fundido al fondo

Por otro lado, se debería de realizar una revisión de las canastas y sus elementos, para recolocar los aros a su altura reglamentaria (305 cm desde el suelo), así como reparar aquellos que están dañados y sin aros.
