REFERENCIAS VISUALES
PARA EL **PROYECTO 18371**
DE LOS PRESUPUESTOS
PARTICIPATIVOS DE 2021

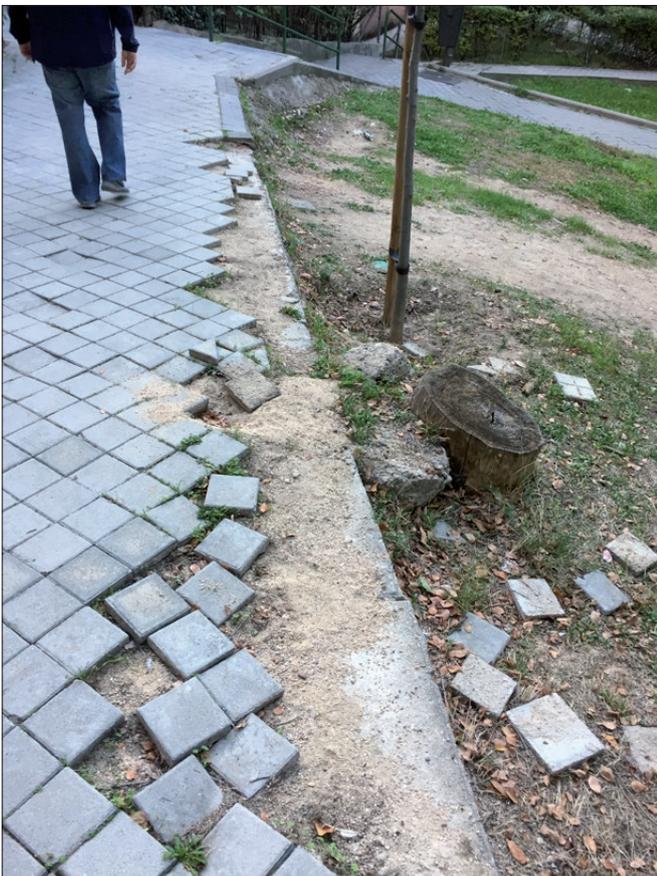
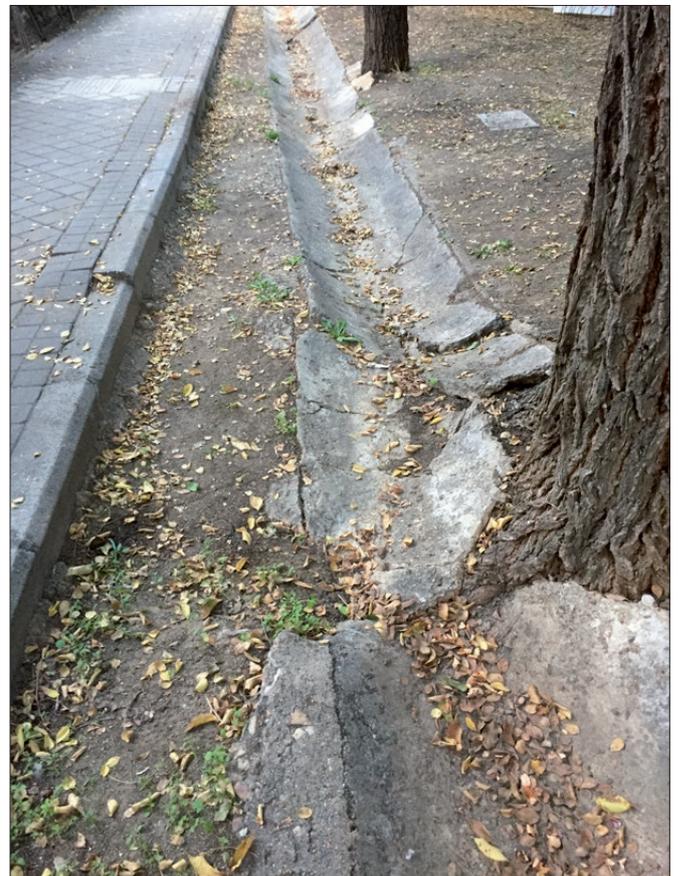
INTERBLOQUES A REACONDITIONAR. Estado actual. Caminos en "L" que nadie usa. Bancos muy separados y mal ubicados. Desagües peligrosos.

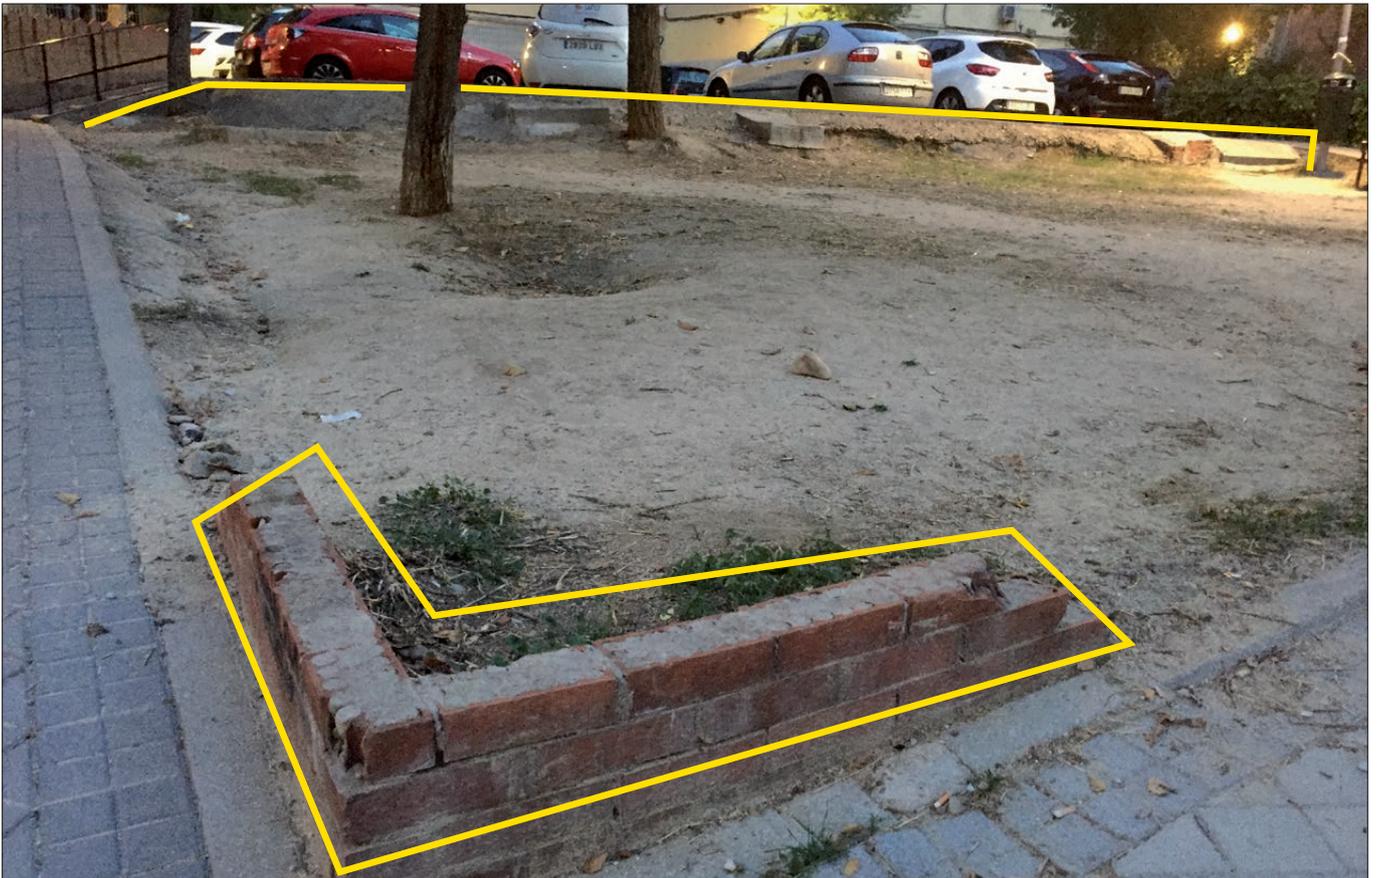
INTERBLOQUES A REACONDITIONAR. Estado actual. Adoquines desprendidos, escaleras irregulares y sin rampas, canales de agua deteriorados, zonas verdes erosionadas por el paso de personas, vegetación escasa y sin mantenimiento.

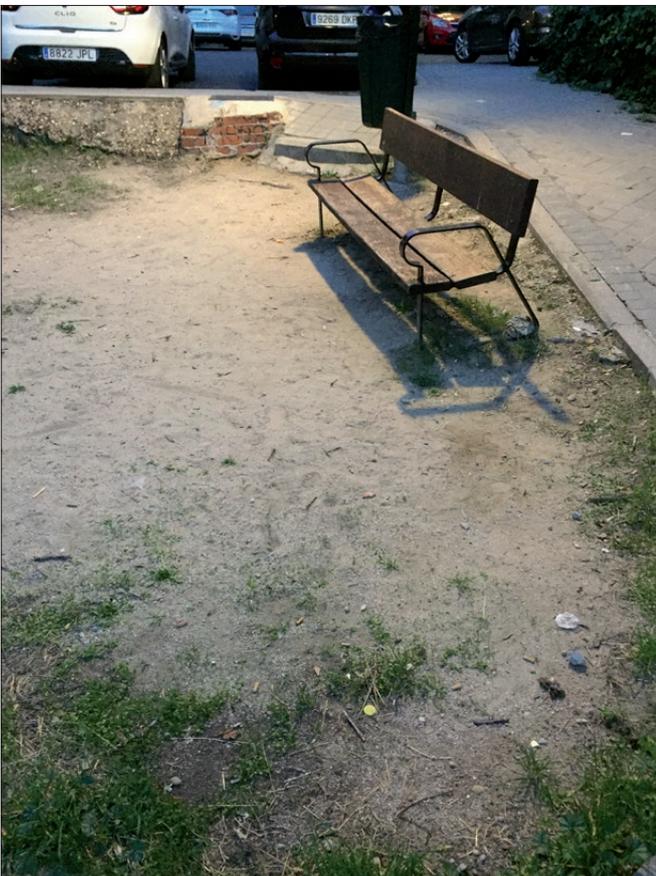
INTERBLOQUES A REACONDICIONAR. Estado actual. Restos de antiguas obras, hoyos, bordillos deformados, basura. Espacios desaprovechados con mínimo alumbrado.

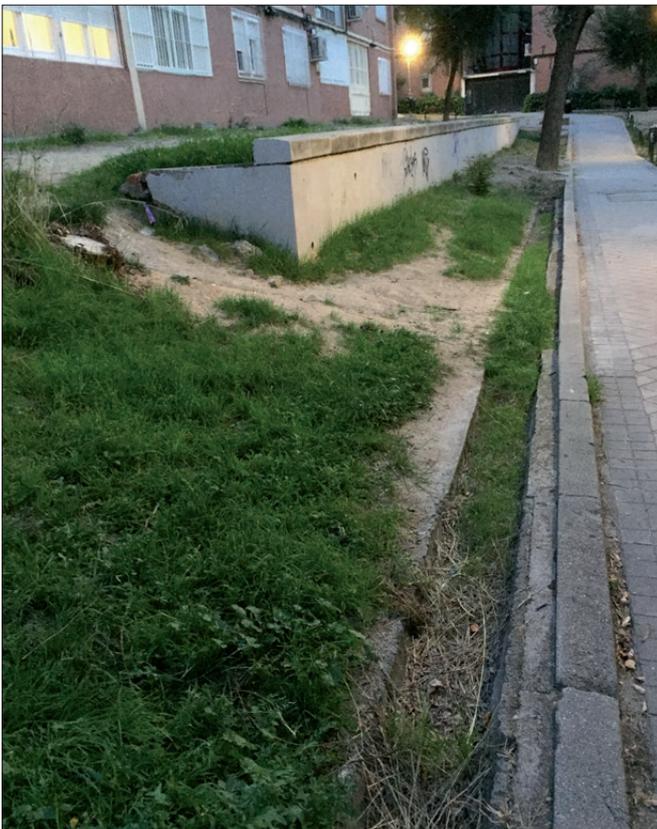
INTERBLOQUES A REACONDICIONAR. Estado actual. Este espacio concreto tiene dos usos principales: 1. se reúnen personas con perros a diario (sin causar inconvenientes a los vecinos). Del lado derecho hay unas barandillas muy deterioradas que no cumplen ninguna función. 2. Al fondo hay dos bancos (deteriorados y desnivelados) donde se reúnen personas mayores a la sombra de los árboles. Sería conveniente adaptar esta zona para ambos usos. Sin embargo no sería recomendable poner un parque de perros porque podría ocasionar ruidos molestos para los vecinos. Sencillamente, hacer el espacio más cómodo para estos usos.

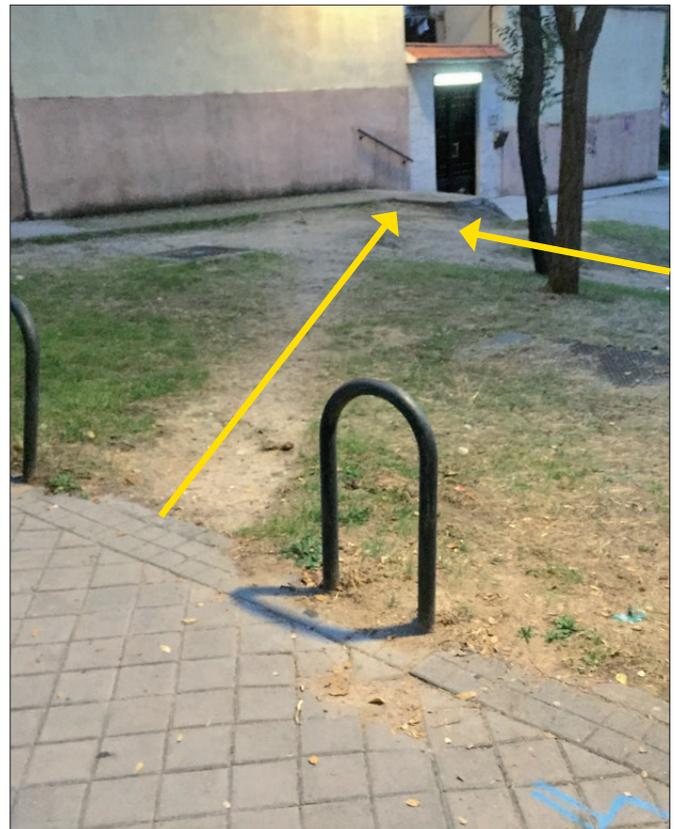
INTERBLOQUES A REACONDICIONAR. Estado actual. Los canales de desagüe están tapados por vegetación. Hay un muro de poca altura pero muy largo en medio, que aparentemente no tiene ninguna función.

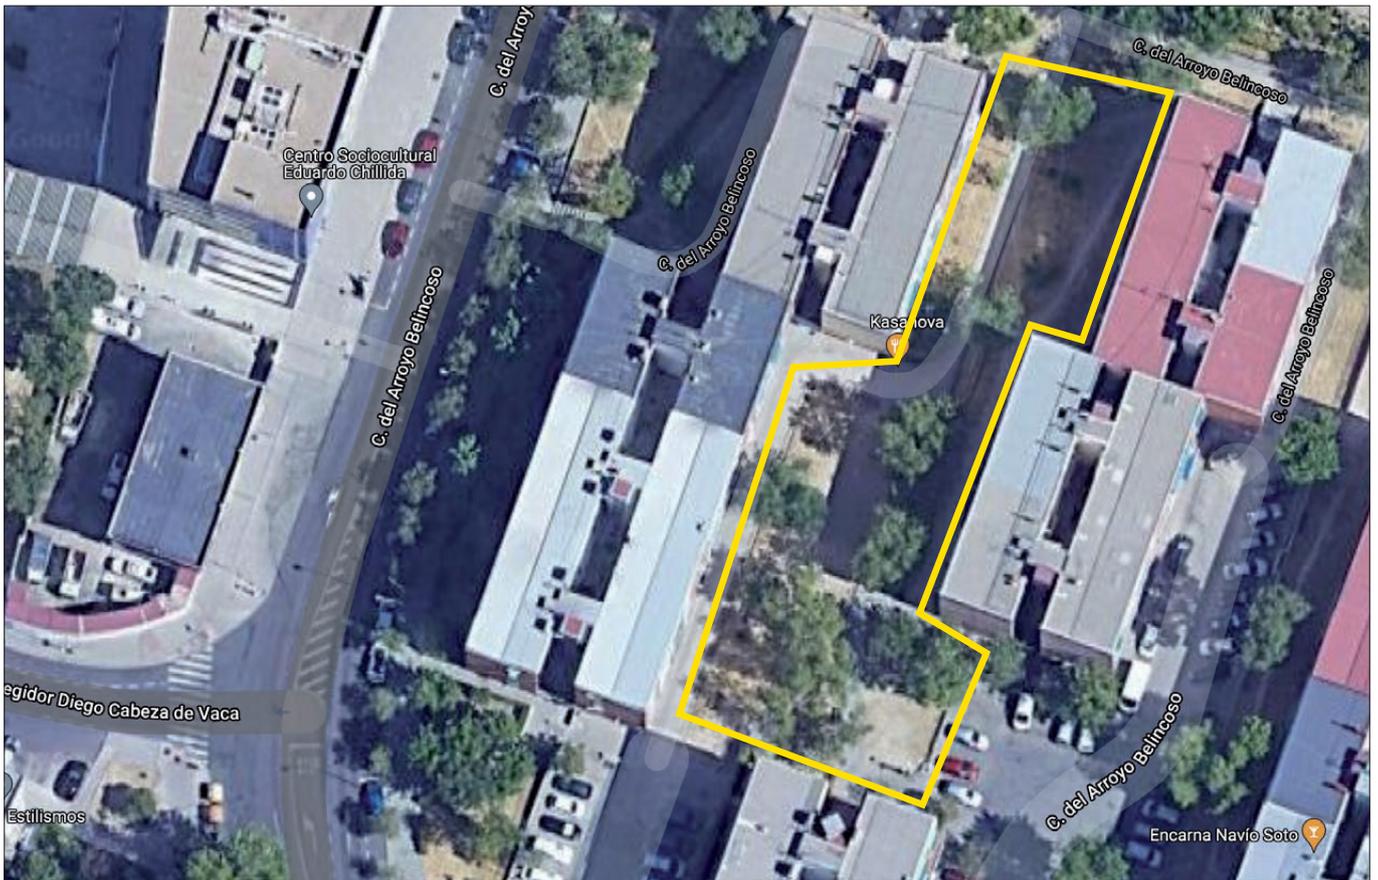
INTERBLOQUES A REACONDICIONAR. Estado actual. Terreno erosionado por el paso de personas que se puede aprovechar para hacer nuevos caminos en diagonal y poner vegetación en las zonas por las que no se transita.
