TALLER ACCIÓN PEATONAL LAS CAROLINAS.

RESULTADOS

Asociación de viandantes A Pie / Vecinas y vecinos de Las Carolinas

27 de noviembre del 2022

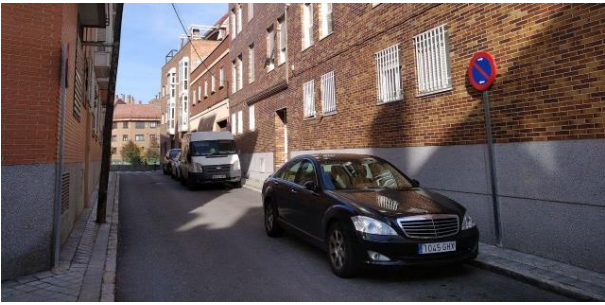
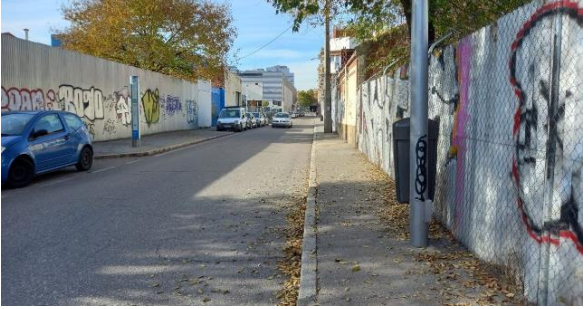
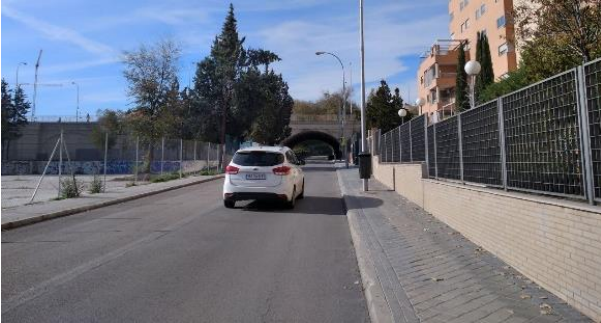
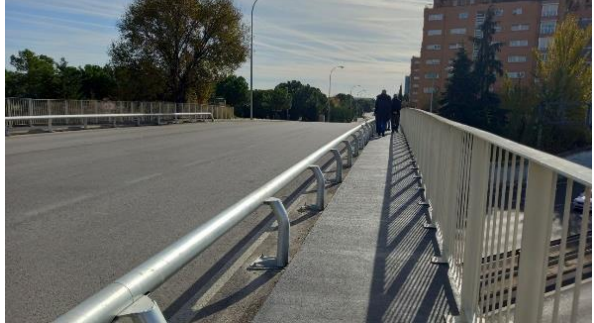
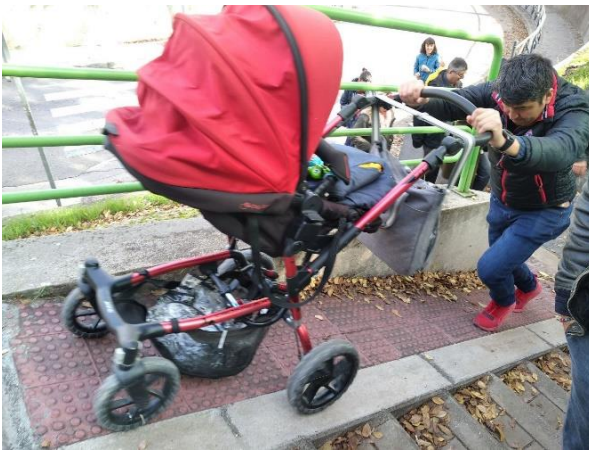
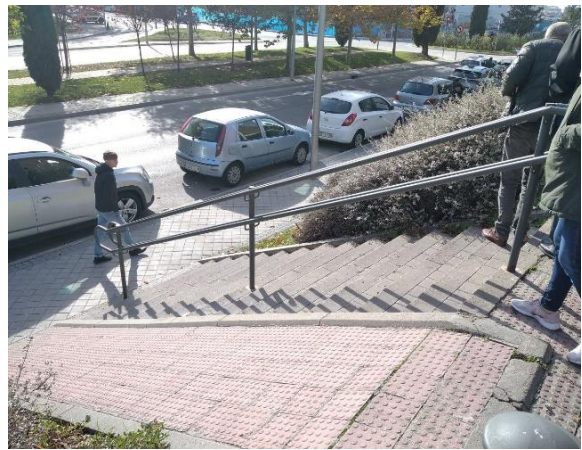
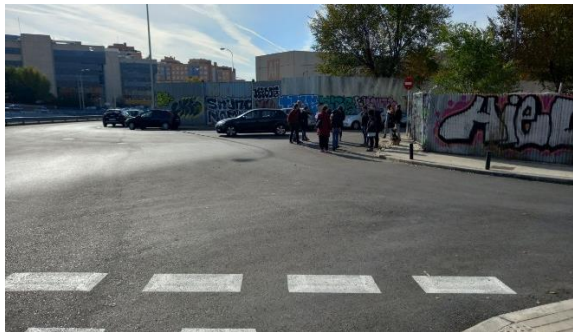
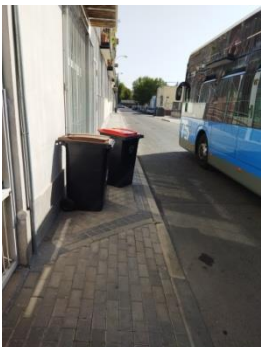
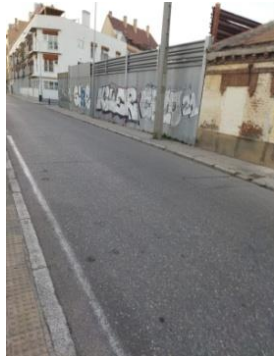
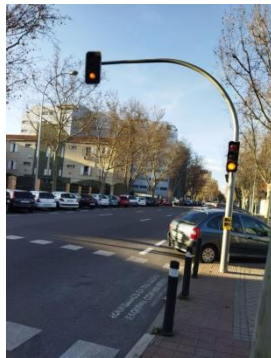
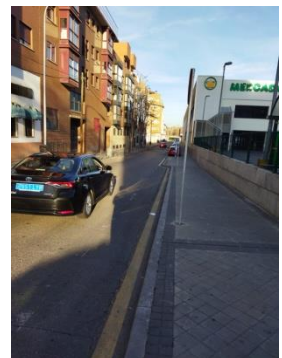
Grandes barreras que ahogan al barrio

El barrio está rodeado de grandes infraestructuras de transporte que dificultan el acceso caminando a los diferentes servicios y equipamientos. Y que producen elevados impactos ambientales (contaminación del aire y ruido).

Intensidad y velocidad del tráfico que se traducen en inseguridad vial.

Al margen de las grandes autovías urbanas que rodean al barrio, hay calles con intensidades elevadas del tráfico que se combinan con velocidades excesivas, por encima de las reguladas, como por ejemplo en la calle González Feito y Dr. Tolosa Latour, lo que genera inseguridad vial.

Aceras que no cumplen la normativa municipal de accesibilidad

Aceras muy estrechas con acumulación de obstáculos y mal estado del pavimento que incumplen la regulación de accesibilidad que establece un mínimo de 1,80 m de anchura.

Falta de cruces peatonales adecuados

En muchos cruces no existen pasos peatonales y, cuando los hay, obligan a dar rodeos o carecen del rebaje o las condiciones adecuadas para las personas con movilidad reducida.

Carencia de arbolado y bancos para hacer más amigable el espacio público

Muchas de las calles carecen de arbolado y los bancos y espacios estanciales brillan por su ausencia.

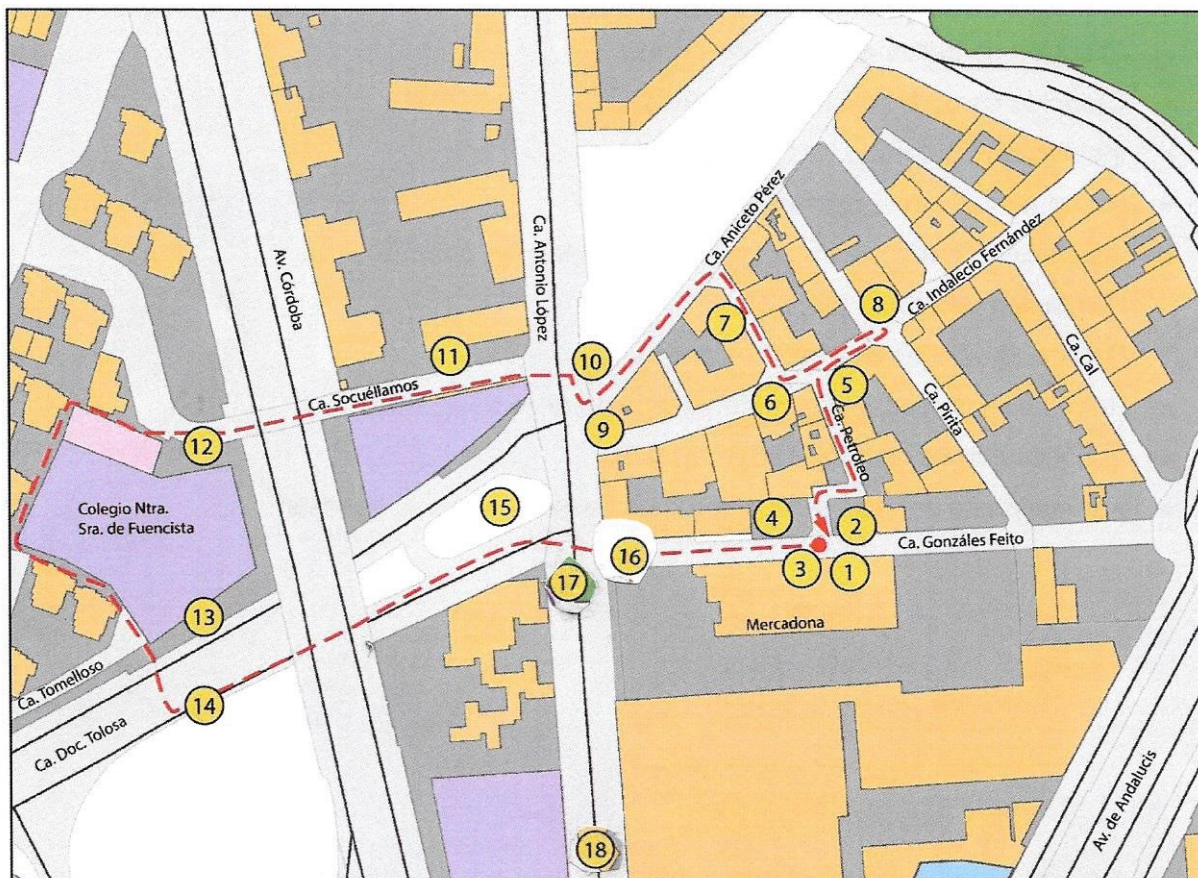
RUTA 1: Gonzalez Feito hacia colegio Ntra Sra de Fuencisla y Estación de Renfe, Doce de Octubre.

PUNTOS DE CONFLICTO IDENTIFICADOS en la Ruta 1:

1. Acera estrecha no cumple el mínimo de 1,80m. Los peatones tienen que bajar al asfalto cuando hay contenedores. Un poste eléctrico al final de la calle produce que personas con sillas o carritos tengan que esperar que no circulen coches para bajar al asfalto.

2. Mala visibilidad de los vehículos que salen por calle Petróleo.
3. Velocidad excesiva y peligro para los peatones que cruzan para entrar a Mercadona.

4. Poca sombra en verano en la única plaza del barrio.
5. Aceras muy estrechas.
6. Aceras muy estrechas.
7. Aceras pequeñas y poste de teléfonos en medio.

8. Aceras pequeñas.
9. Vallas sobre la acera que impiden cruce peatonal.
10. Reducido tiempo en verde para los peatones.
11. Aceras pequeñas.
12. Falta accesibilidad para llegar con carritos de bebés, sillas de ruedas o andando.

13. Rampas y accesos difíciles para carritos de bebés, andando o movilidad reducida.
14. Exceso velocidad, los coches a más de 50 km/h.
15. Parque infrautilizado por el barrio por el diseño y accesos.

16. Los coches que circulan por González Feito, bajan a más de 50 km/h. (Pintar suelo 30Km/h y señalización de circulación de bicicletas en asfalto).
17. C/ Antonio López con González Feito, semáforo vehicular que detiene mucho tiempo la circulación de los coches desde Gta. de Málaga en dirección a Legazpi. Produce mucha contaminación por estar mucho tiempo detenidos.

18. Semáforo intermitente peatonal en Antonio López, 264. Los vehículos pasan en rojo. (Pasarlo a semáforo vehicular).

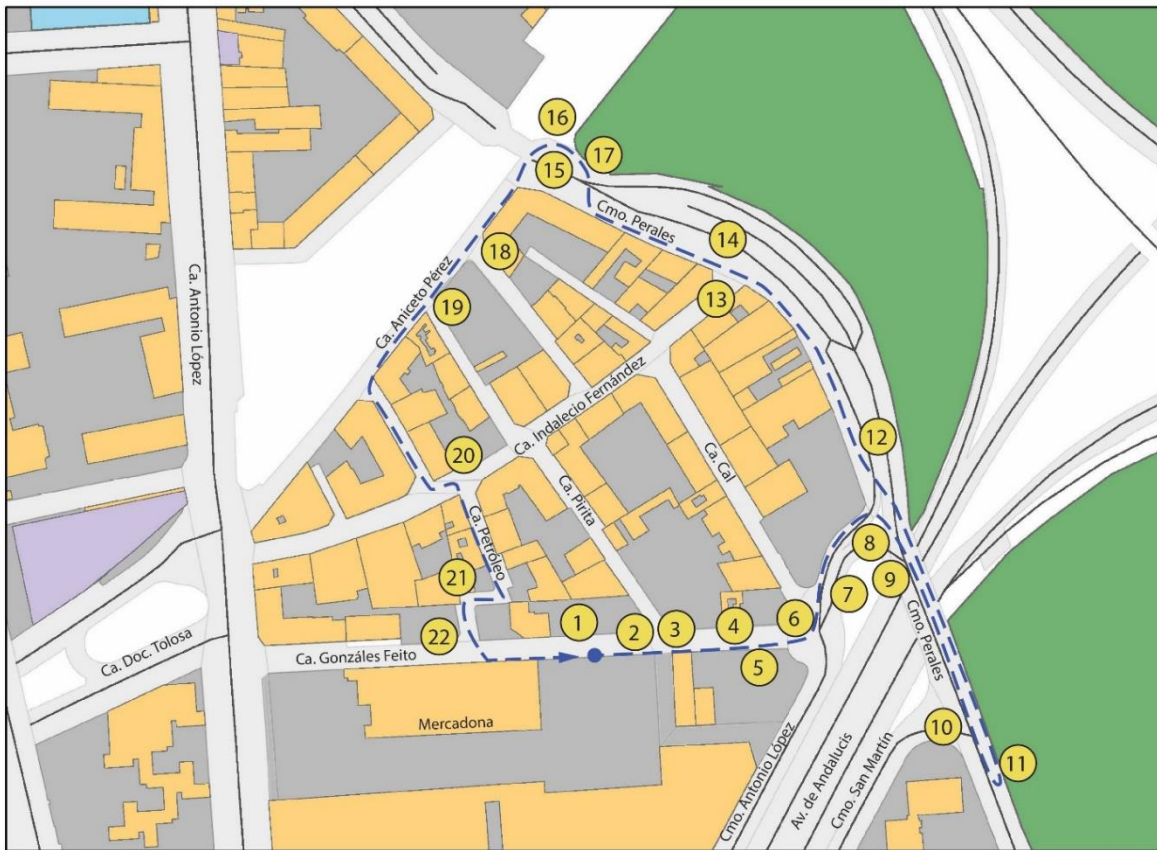
RUTA 2: González Feito hacia Madrid Río, zona Camino Perales:

PUNTOS DE CONFLICTO IDENTIFICADOS en la Ruta 2:

1. Mal mantenimiento de vía con pendientes inadecuadas causando problemas cuando llueve a peatones y edificios. Acera muy estrecha.
2. Acera muy estrecha y con varios obstáculos verticales.
3. Falta visibilidad.
4. Ausencia de cruce peatonal.
5. Farolas en la acera estrecha y no se puede pasar.
6. Parada de autobús sin marquesina y poco señalizada.
7. Exceso de calzada y radio giro.
8. En la zona de subida hacia el puente que cruza por encima de la incorporación a la M30. Terraplén de caída peligrosa.
9. Demasiada pendiente.
10. Gran número de accidentes de tráfico.
11. Paso de cebra está muy lejano.
12. Parque infrautilizado por poco amable.
13. Acera inhóspita e infrautilizada.

14. Paso actual muy retirado y poca acera.
15. Acera inhóspita e infrautilizada.
16. Falta marquesina en la parada del autobús urbano
17. Necesidad de bancos (la gente se sienta en las piedras).
18. Coches copando todo el espacio.
19. Aceras muy pequeñas
20. No se puede pasar con el poste.
21. Desproporción entre calzada y acera (5,15 de calzada y 90 cm de acera).
22. Plazuela con mucho potencial infrautilizada y hostil en el verano.
