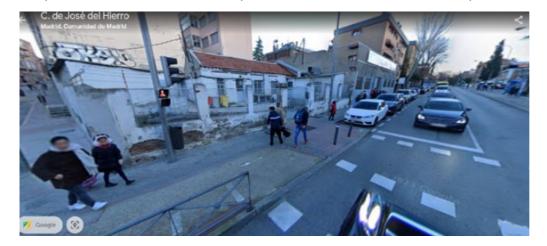
3. Diversas panorámicas con detalles del tramo de vía peatonal parcial en el recorrido a la puerta del centro escolar por la acera de acceso correspondiente.

Tramo de la acera invadido por ciclovía en el recorrido a la puerta de acceso al colegio, a escasos 15 mts, en la esquina de José del H con calle Misterios donde también se localiza el pilar de una farola con instalación de papelera. A destacar el importante número de escolares que pasan por ahí en convivencia con personas de avanzada edad.

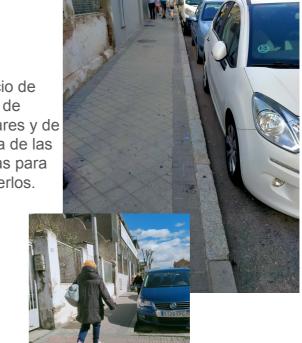
De nuevo en la misma acera se ocupa el poste de una señal con papelera que estrecha la vía creando un impedimento y una barrera.

Espacio de salida de escolares y de espera de las familias para recogerlos.
