MEJORA EN INDICACIONES DE SENTIDOS DE CIRCULACIÓN GLORIETA DEL CENTRO CULTURAL ISLÁMICO

Situación: Calle Salvador de Madariaga, confluencia con calle Esteban Mora, con ramales de acceso a M-30.

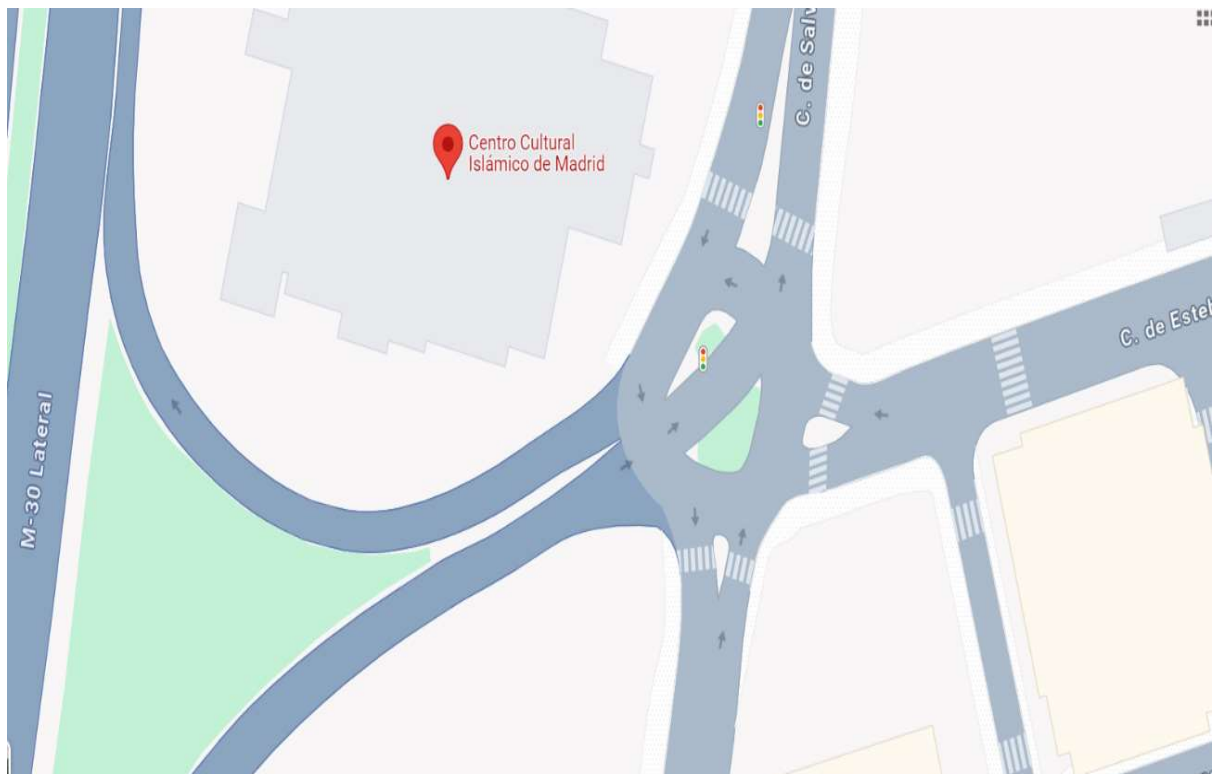
La situación actual presenta los movimientos de coches 1,2, en lugar de hacer el movimiento indicado, algunos coches que se enfrentan por primera vez a esa “glorieta partida” la toman por en medio y los llevan directamente a la M-30 en sentido contrario.
