MEJORAS DE SEGURIDAD DENTRO DE VALDEBEBAS : cruces de alto riesgo

MOVILIDAD: zonas donde la seguridad vial esta comprometida

MOVILIDAD: Peligrosidad en los pasos de cebra

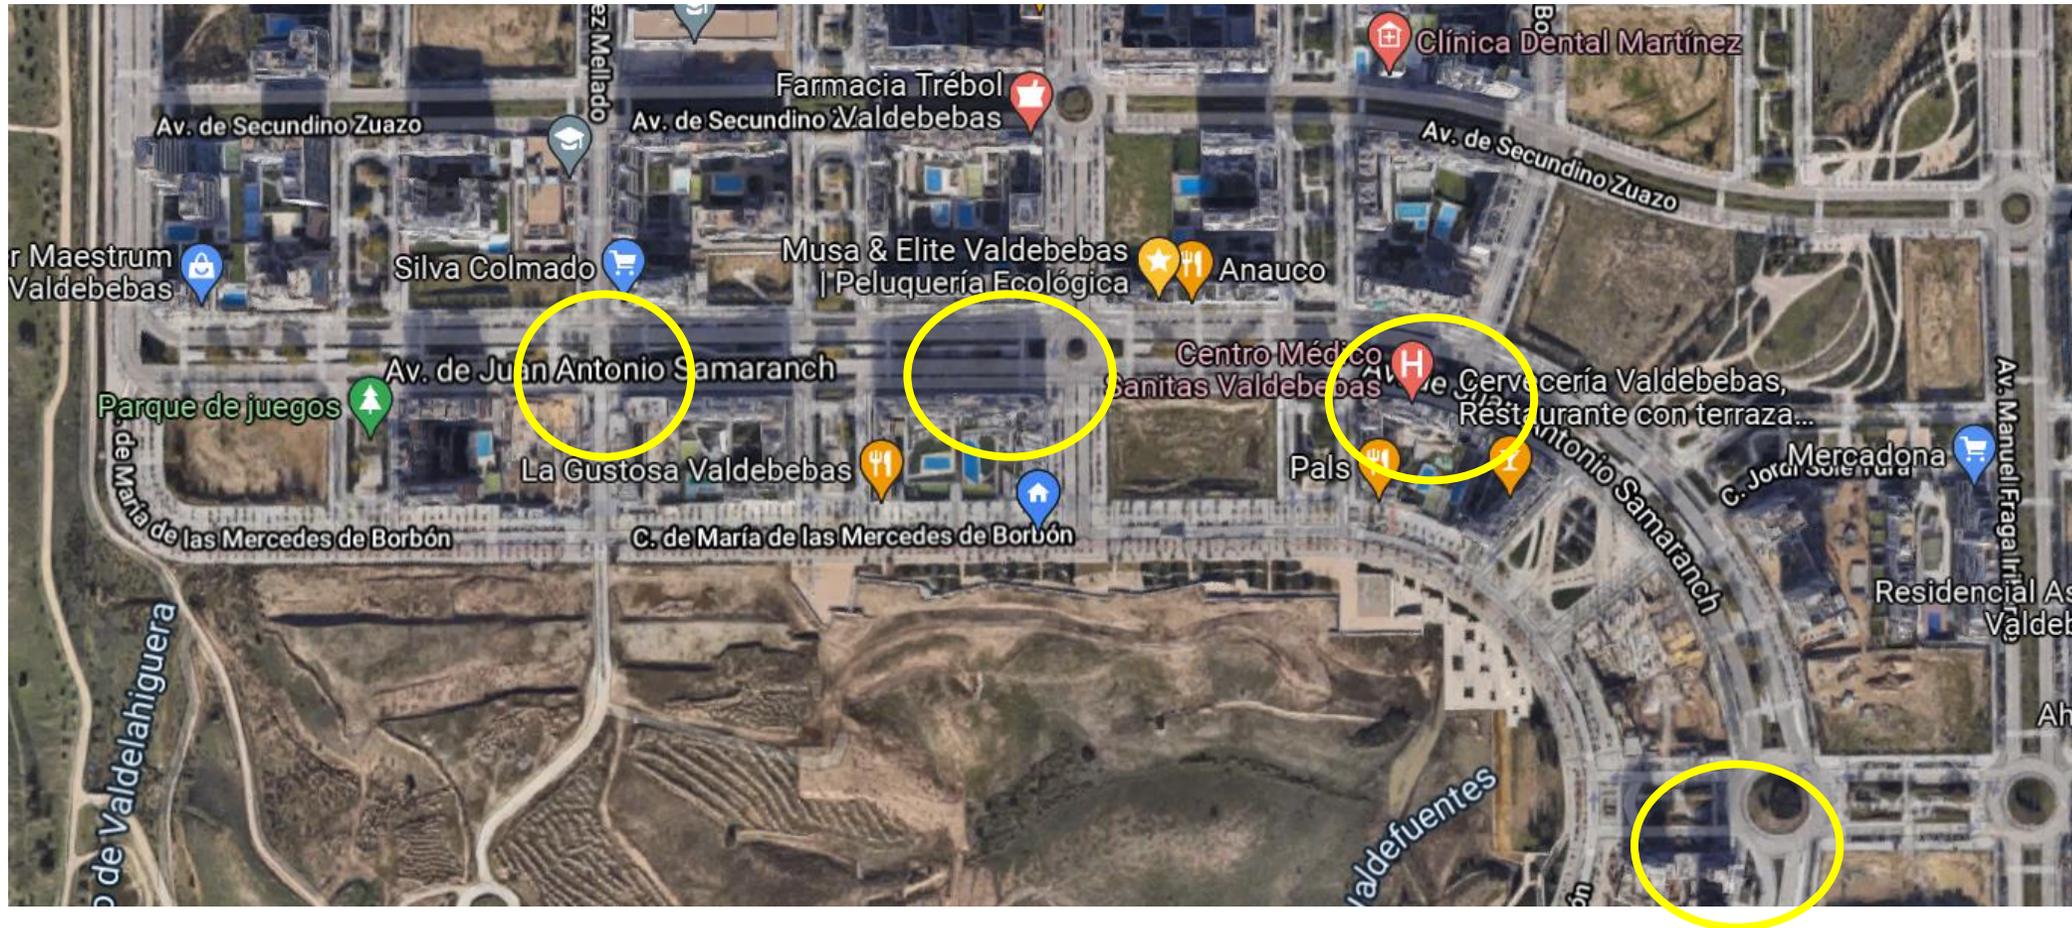
Alto nivel de tránsito, cruces en zonas comerciales, acceso al colegio

1. Resaltar límites de velocidad con señalización luminosa
2. Repintar los pasos de cebra que sean visibles
3. Vigilar que la poda de los arbustos no impidan la visibilidad
4. Estudiar opciones para incorporarse a grandes avenidas

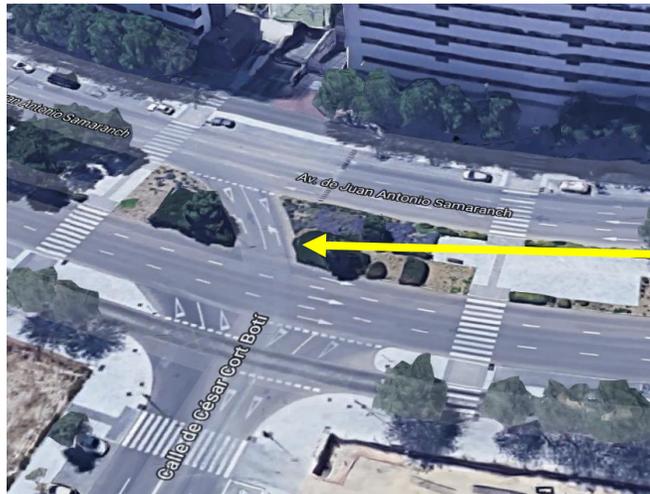
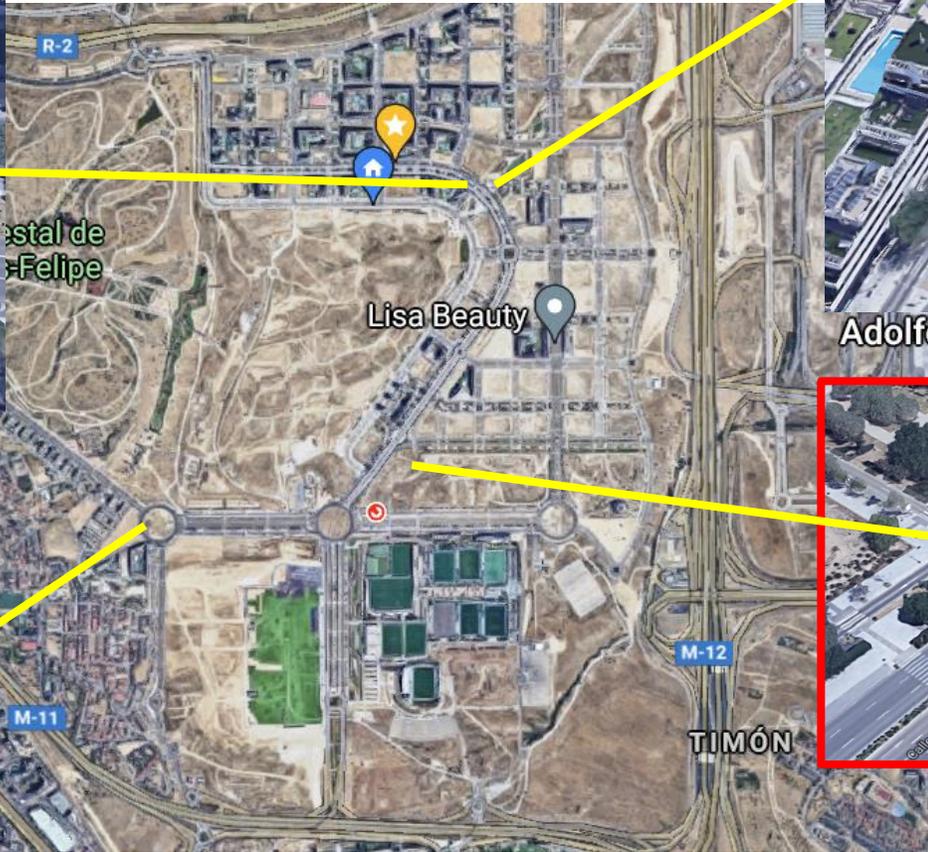
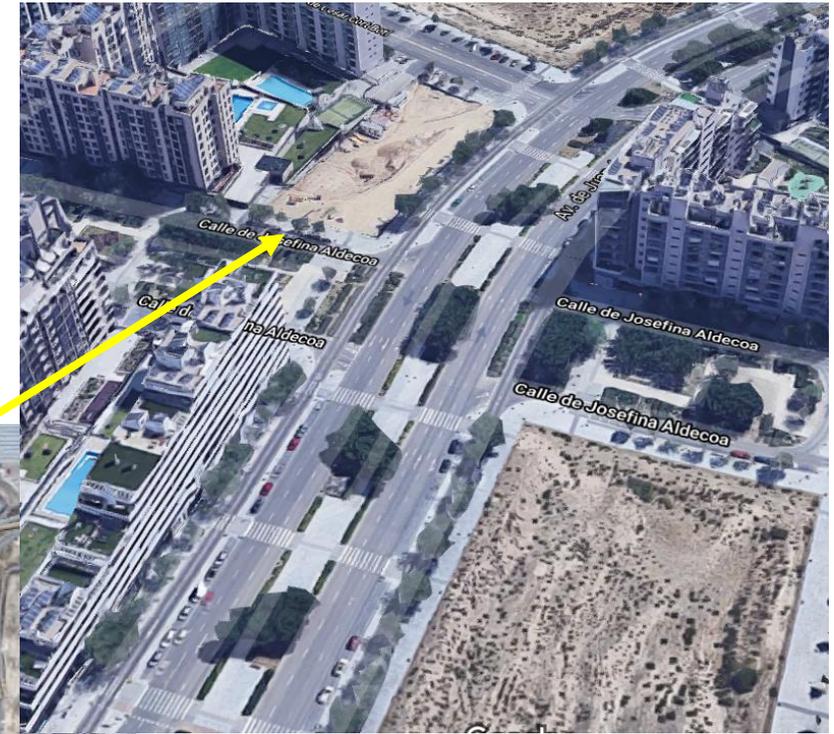
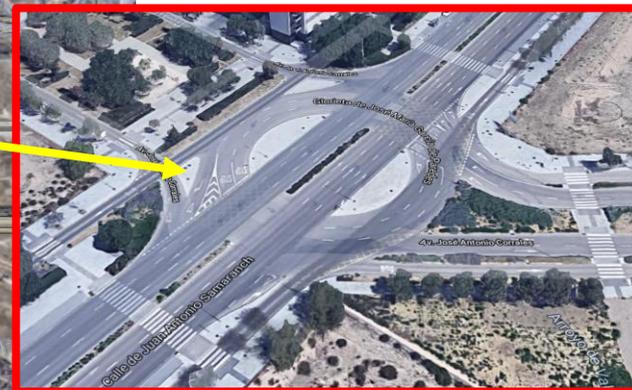
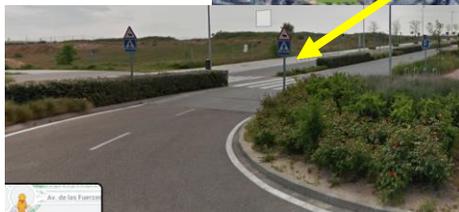
Baja visibilidad del peatón: amplitud de la vía, baja iluminación, vegetación

Cruces/Incorporaciones a grandes vías de difícil acceso

Semáforos, Señalización luminosa en pasos de cebra

Modificar trazado, Actuar sobre sentido del tráfico

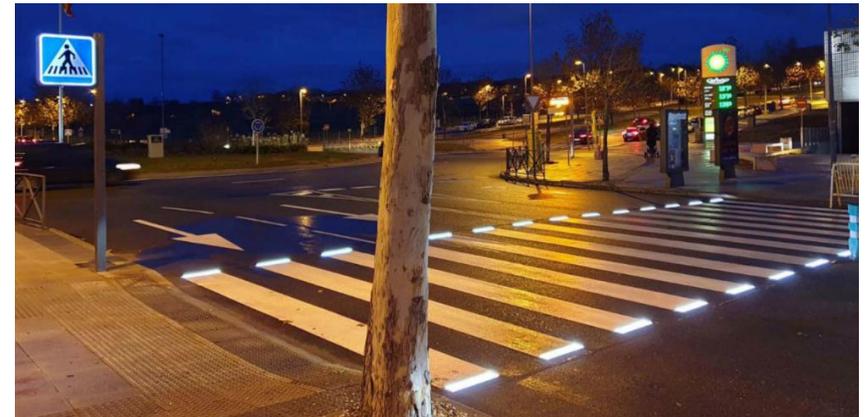
Por las características antes descritas, es evidente que hay una **considerable peligrosidad**, que ha provocado accidentes de consideración, incluso con atropello grave. El origen principal de esta peligrosidad es la **escasa visibilidad para los vehículos de los peatones cuando hacen uso del paso de cebra.**

Este problema se **agrava por la escasa iluminación**, impidiendo a los conductores reaccionar ante peatones que cruzan. Esto es aún más acusado cuando hay **pendientes en la calzada**, y es especialmente necesario **desde el atardecer**, es decir desde las 5/6 de la tarde en **los meses de invierno.**

Es por ello que sugerimos la instalación de señalización luminosa específica en los pasos de cebra más concurridos.

-Señales avisadoras lumínicas en el paso de cebra de que hay personas cruzando o en espera en la acera, (pulsador, sensores de presencia)

-Que iluminen todo el recorrido, además de la señal vertical

Como medida disuasoria para su incumplimiento podrían instalarse cámaras que permitieran la sanción de los infractores.

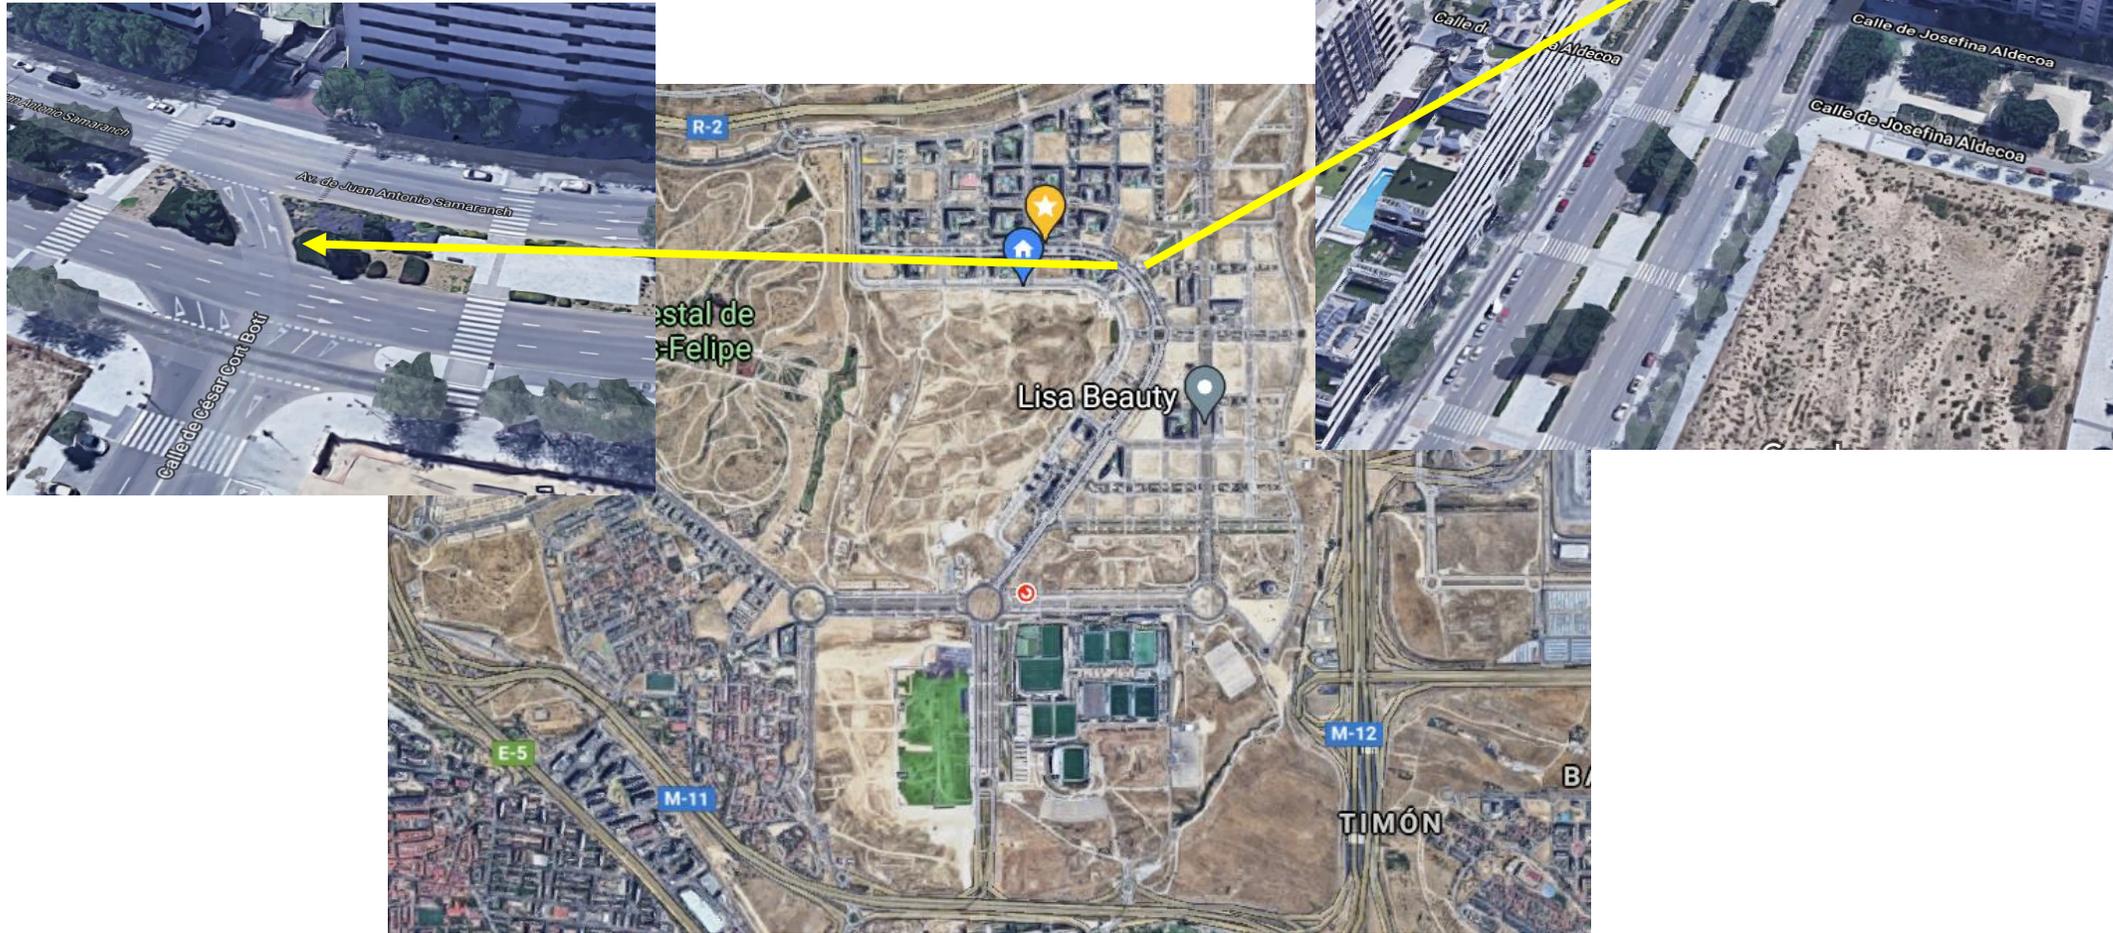
Incorporación Calle Cesar Cort Botí a Avenida Juan Antonio Samaranch

MOVILIDAD: zonas donde la seguridad vial esta comprometida

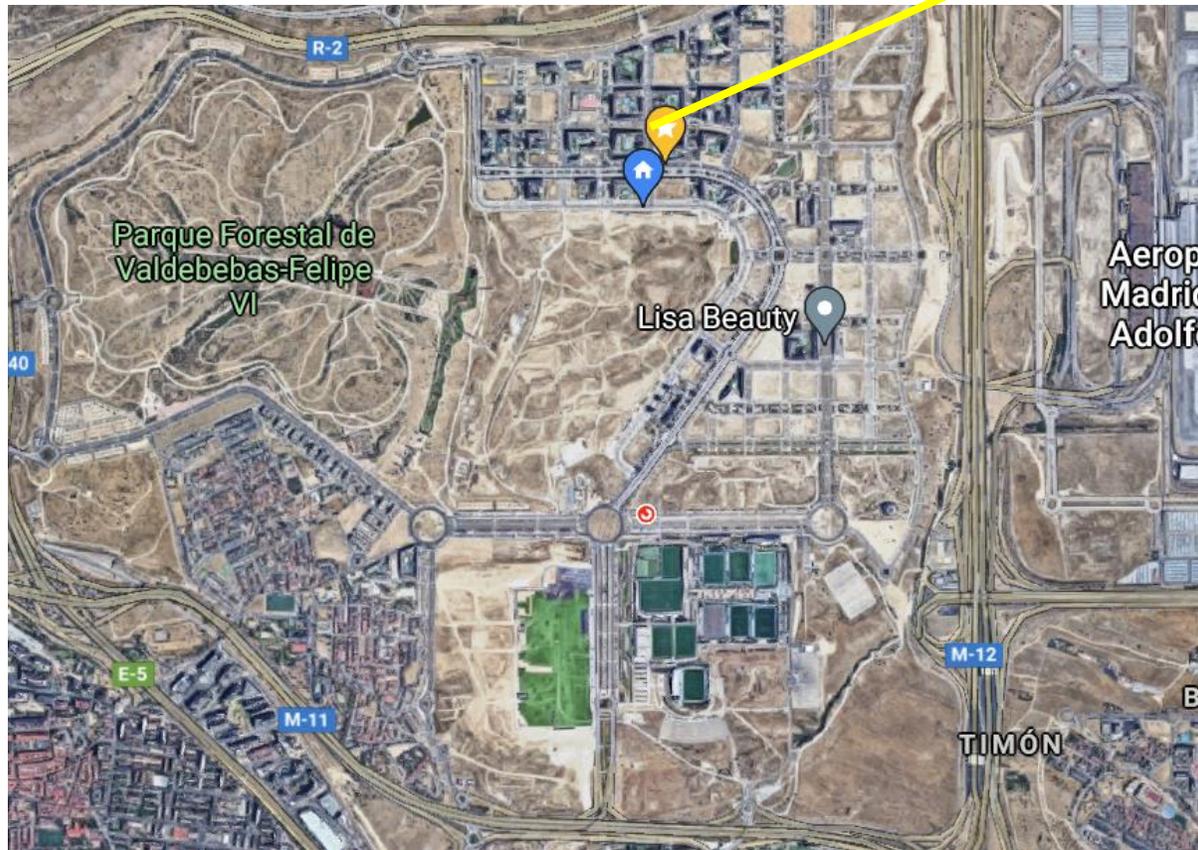
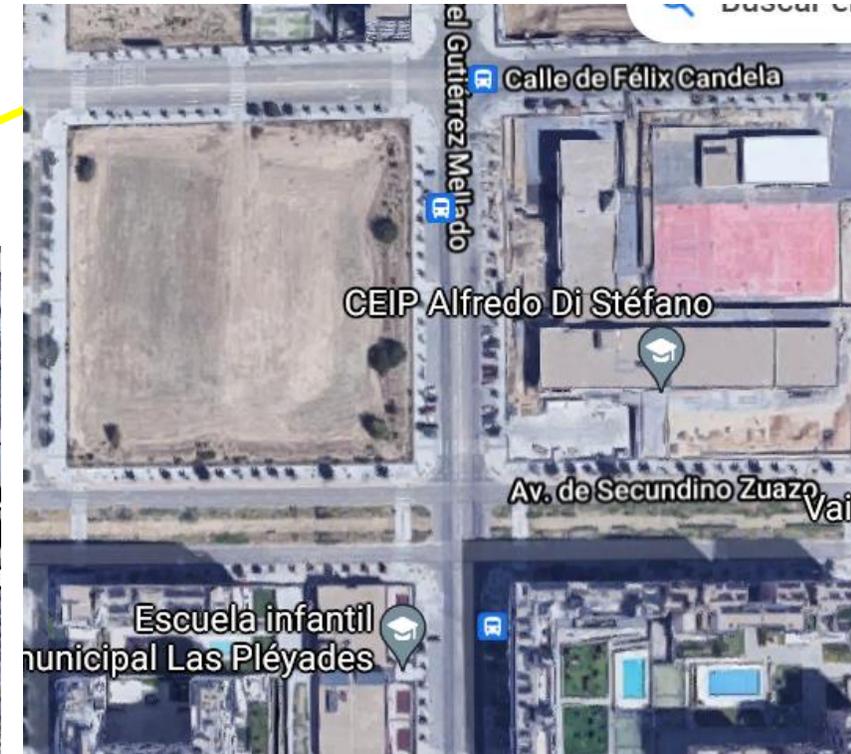
Calle Gutierrez Mellado con Av Secundino Zuazo, en el entorno del colegio y la guardería municipal

MOVILIDAD: zonas donde la seguridad vial esta comprometida
