**Imagen 1** - Ejemplo de Paneles Vandalizados – Sistema Protección Actual

**Imagen 3** - Malla Anticaída Instalada en el puente Golden Gate de San Francisco – Sistema Propuesto

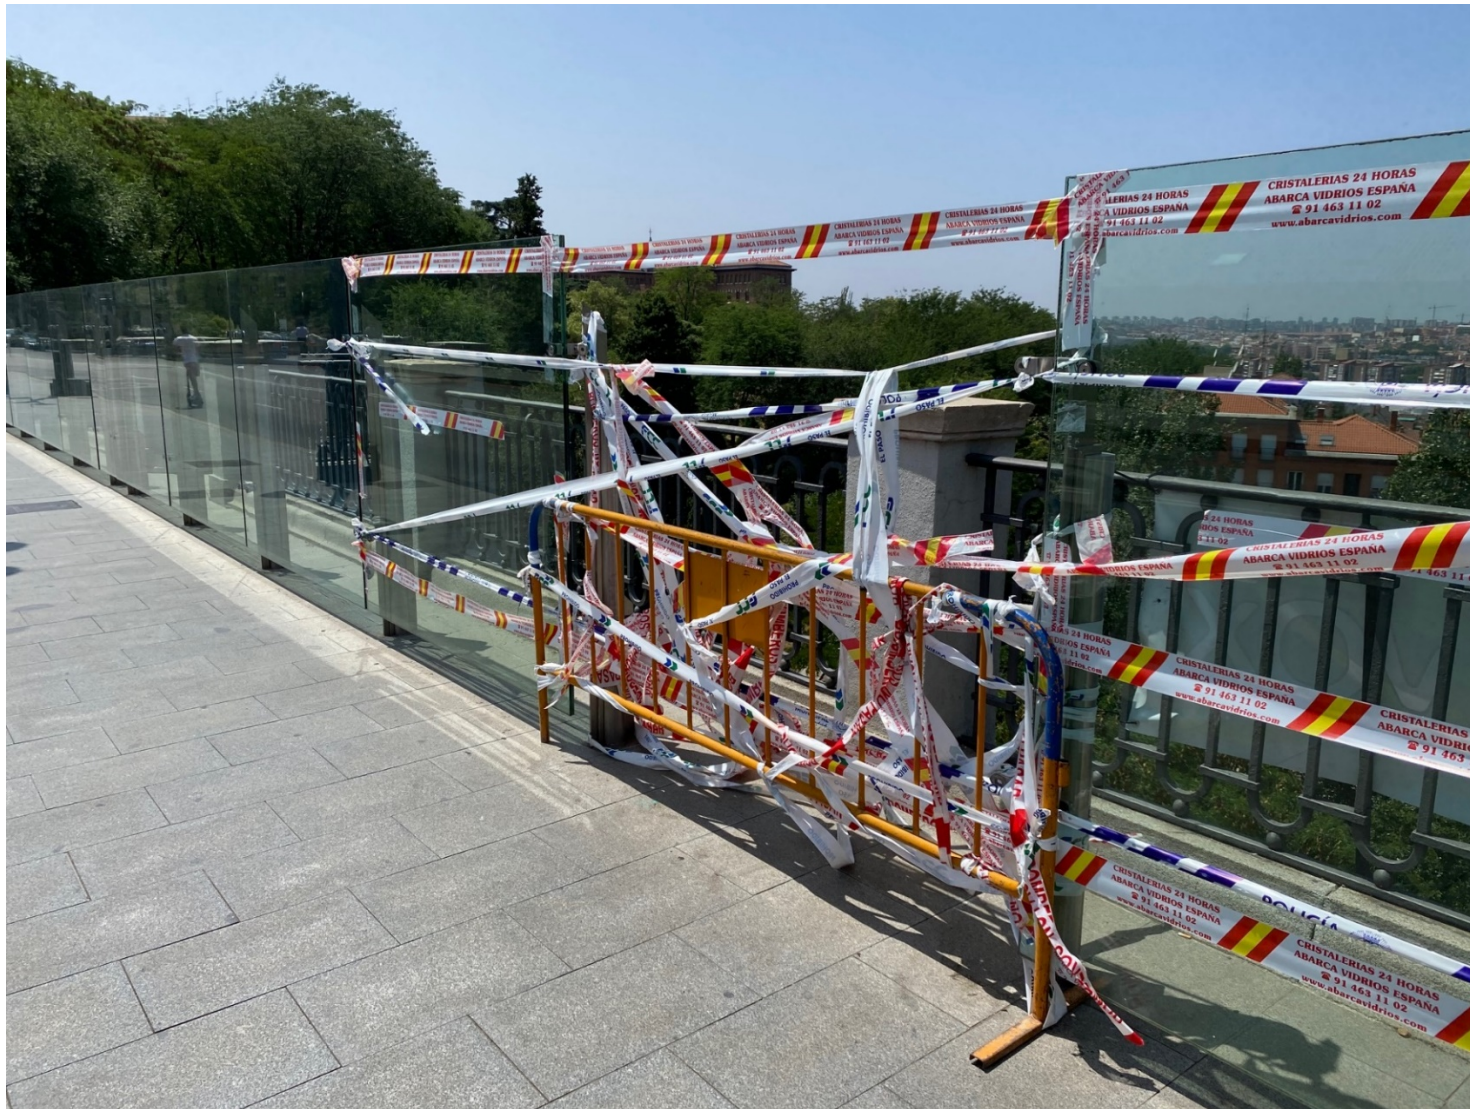
Los paneles son constantemente rayados, rotos, se les pegan carteles encima y son utilizados para graffitis, lo que requiere un permanente trabajo de mantenimiento

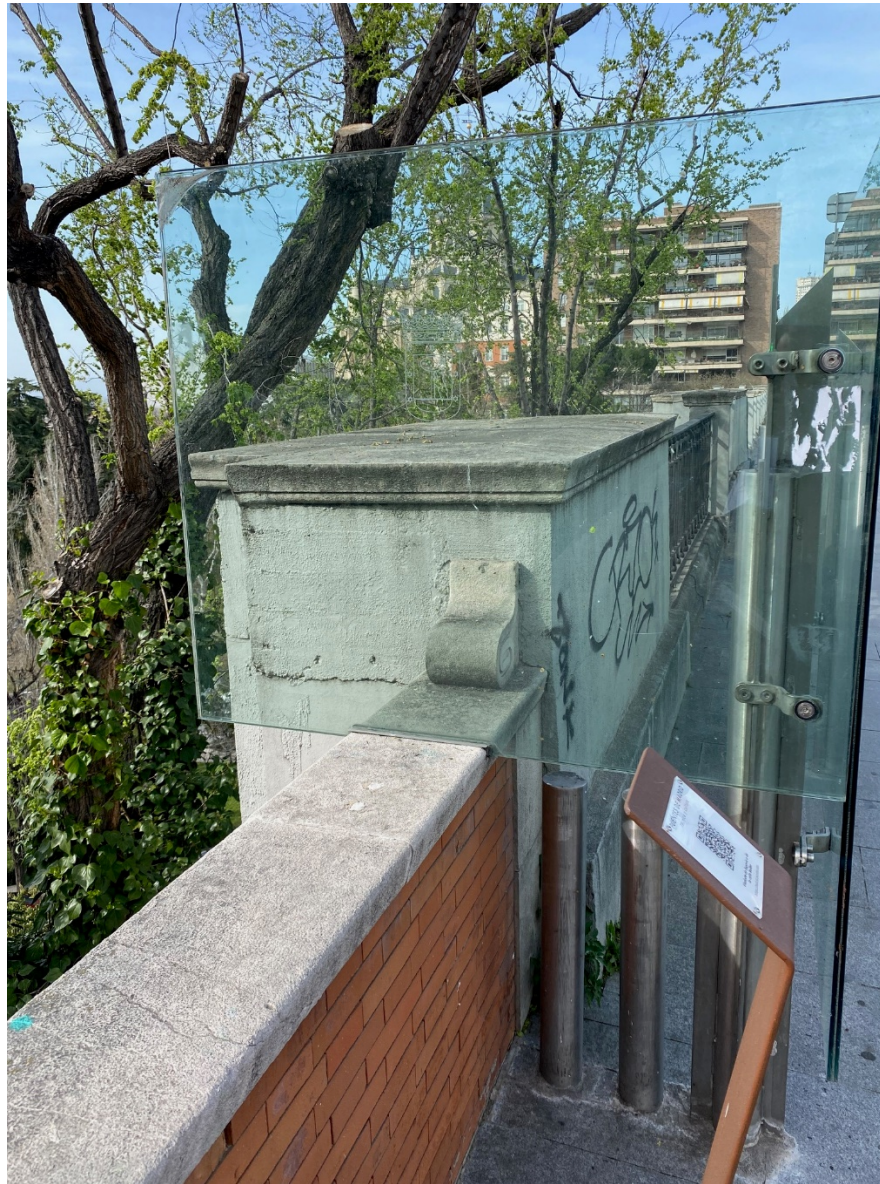
**Imagen 2** – Extremo Sur del viaducto – Sistema de Protección Actual.

Como se aprecia en esta imagen, el sistema de protección actual es fácilmente evitable para una persona con una mínima destreza

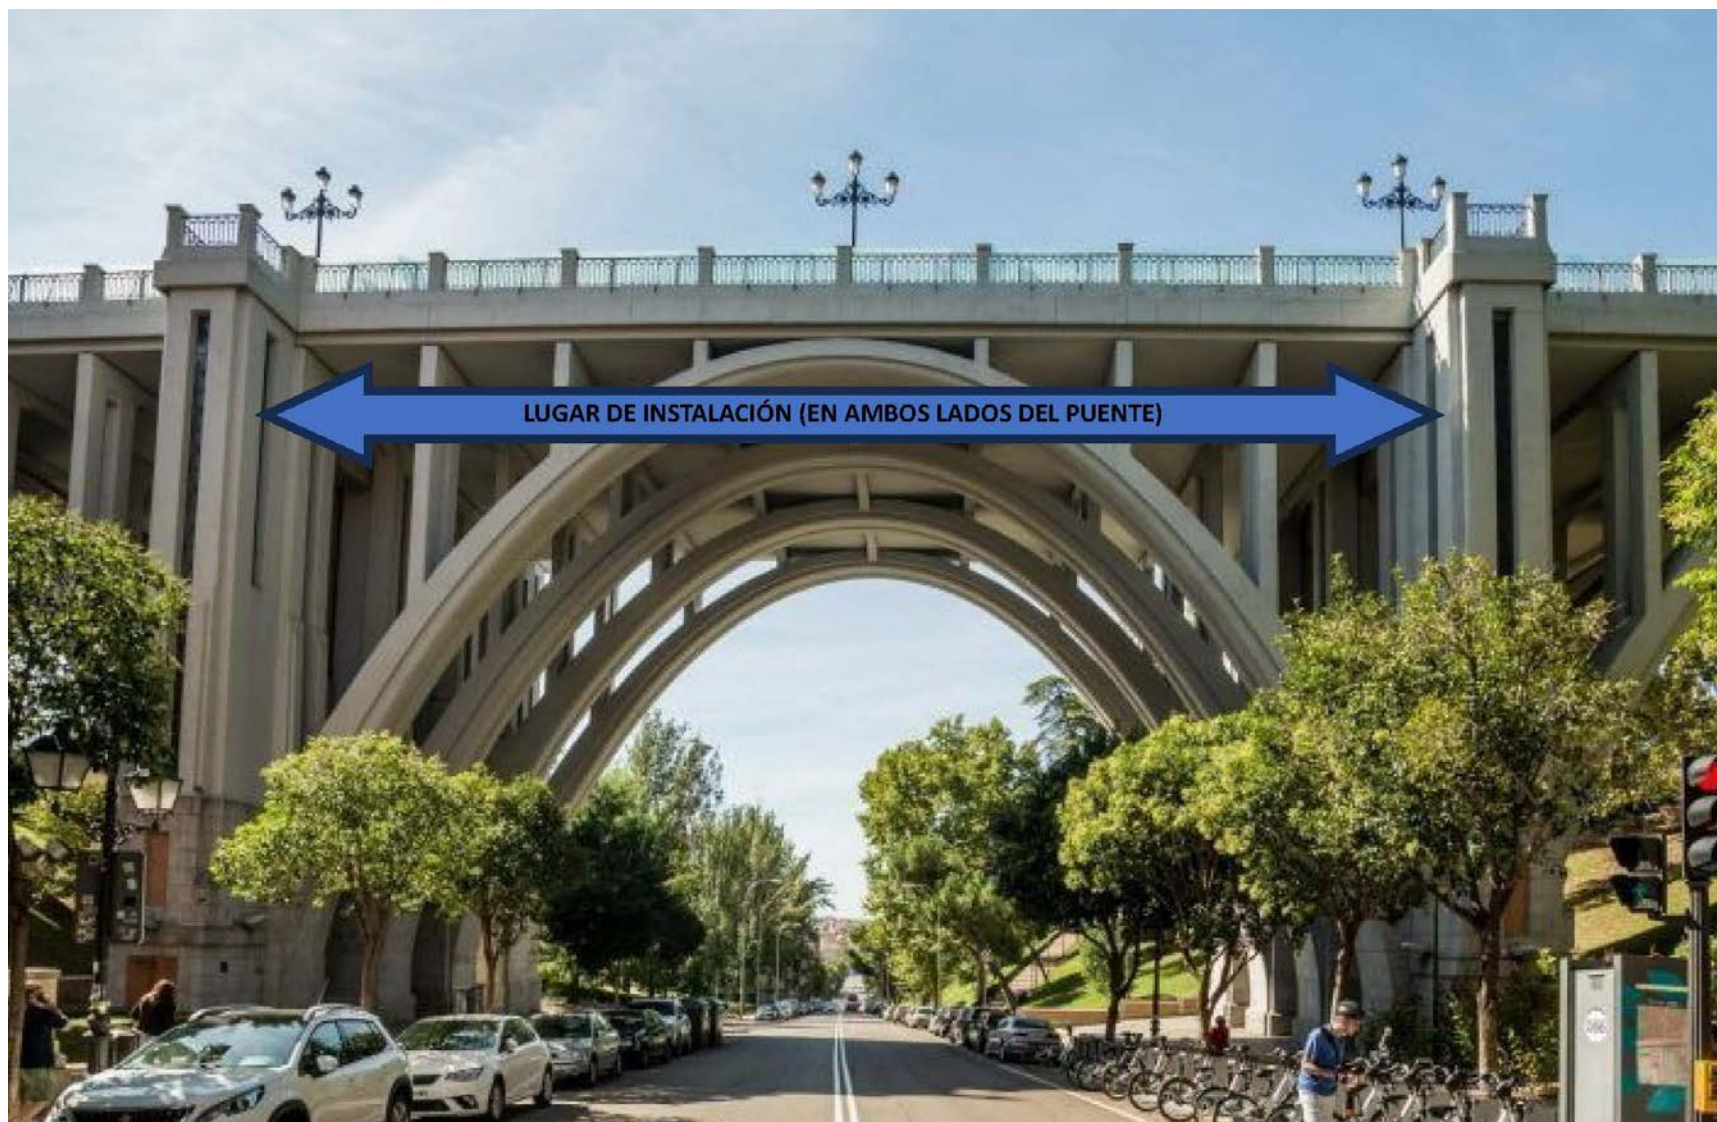
**Imagen 4** – Lugar de Instalación de la Malla Anticaída en el Viaducto de Segovia – Sistema Propuesto
