# POR QUÉ INTERVENIR EN EL ERMITA DEL SANTO

# PROPUESTA DE INTERVENCIÓN EN EL CEIP ERMITA DEL SANTO

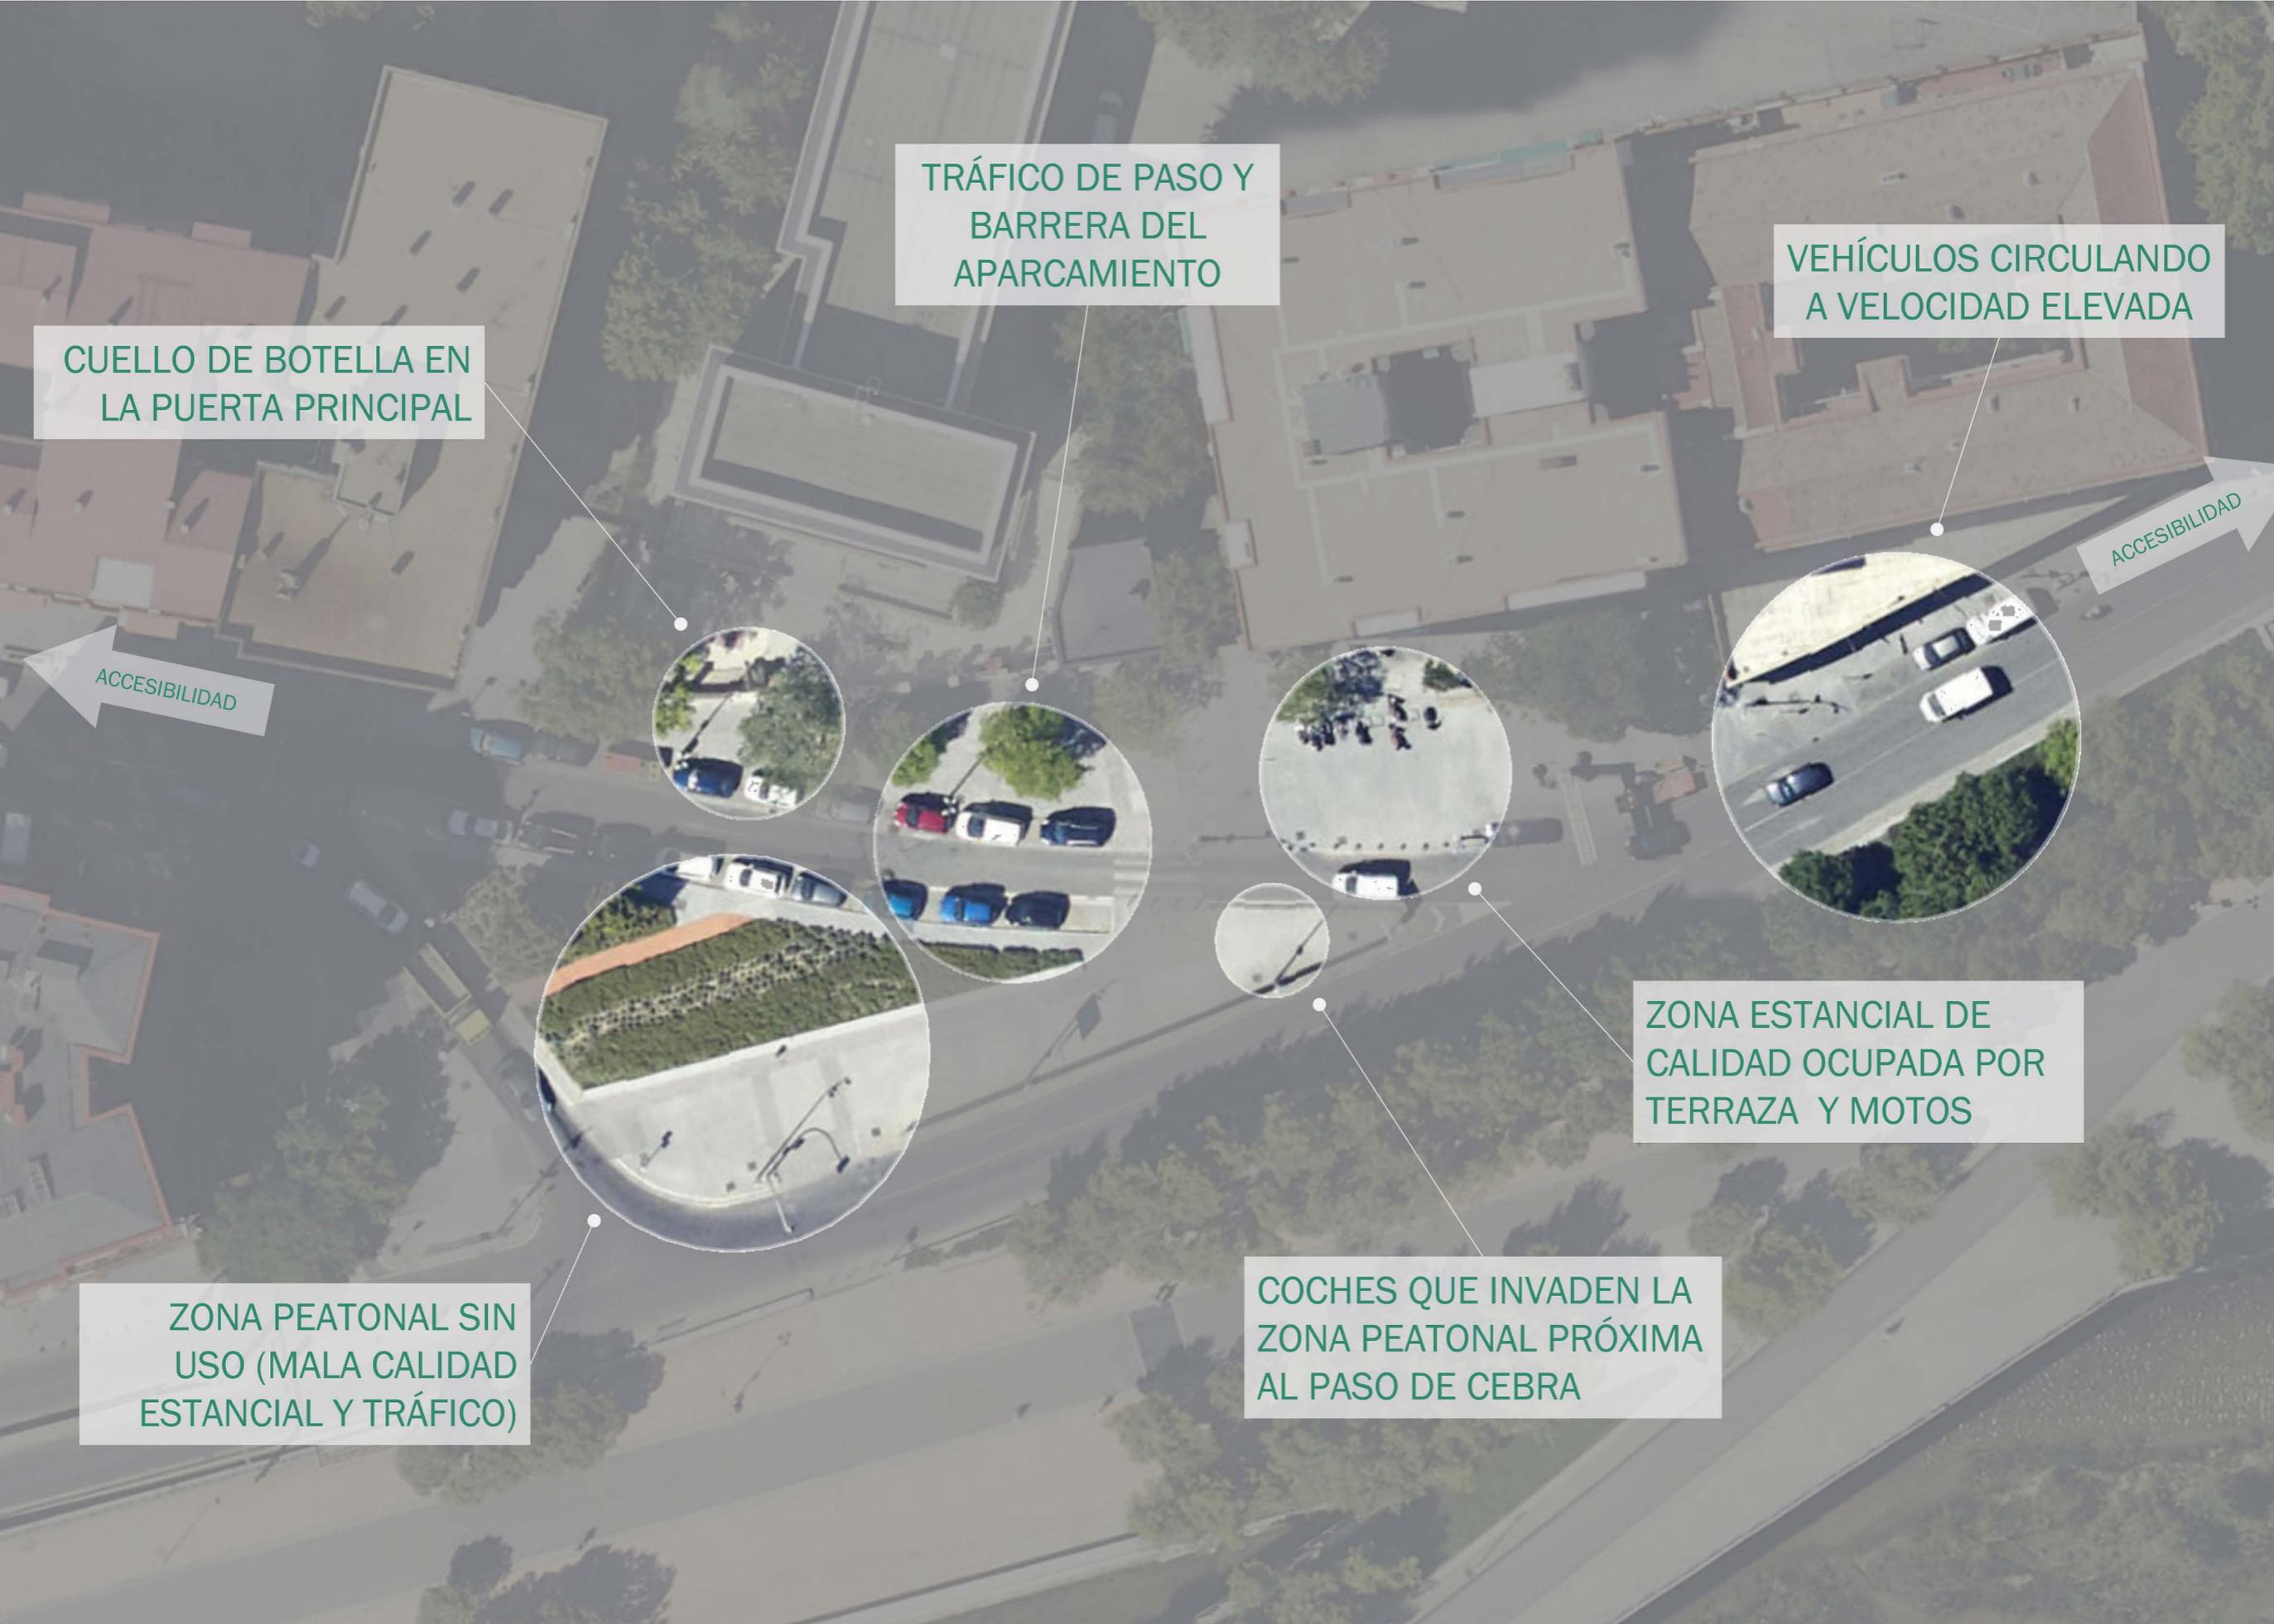
TRÁFICO DE PASO Y BARRERA DEL APARCAMIENTO

VEHÍCULOS CIRCULANDO A VELOCIDAD ELEVADA

CUELLO DE BOTELLA EN LA PUERTA PRINCIPAL

ACCESIBILIDAD

ZONA ESTANCIAL DE CALIDAD OCUPADA POR TERRAZA Y MOTOS

COCHES QUE INVADEN LA ZONA PEATONAL PRÓXIMA AL PASO DE CEBRA

ZONA PEATONAL SIN USO (MALA CALIDAD ESTANCIAL Y TRÁFICO)

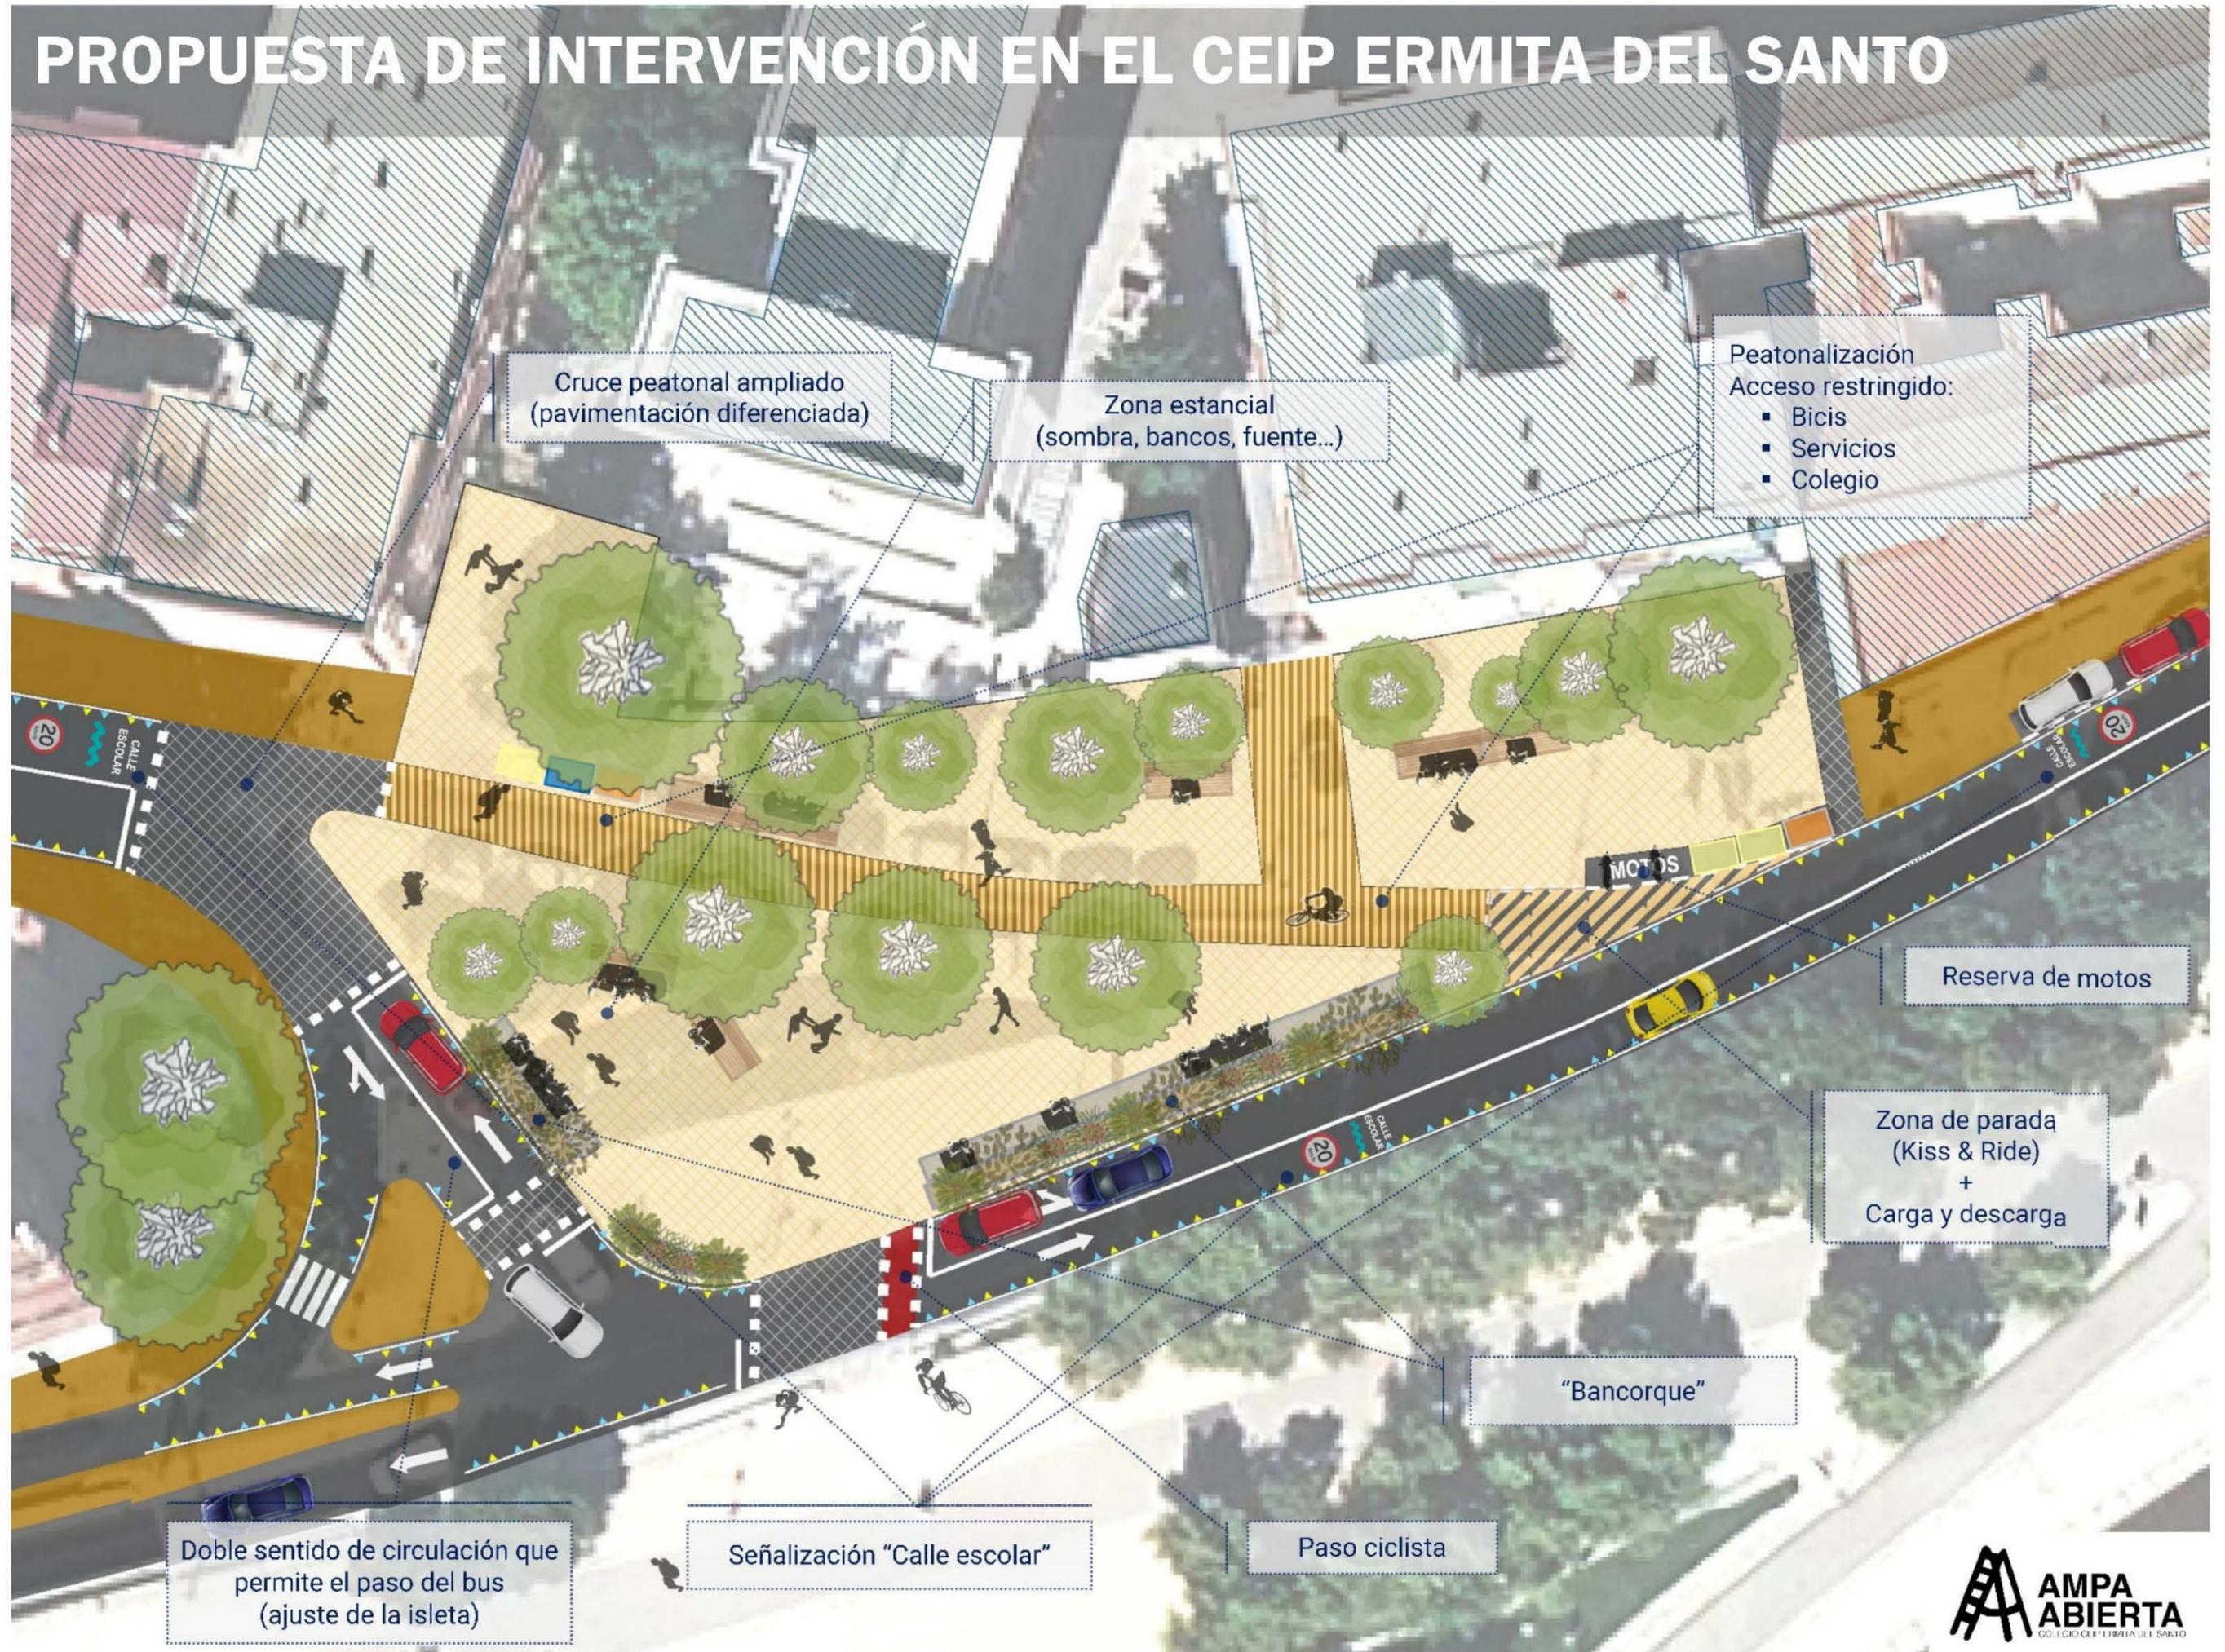
Cruce peatonal ampliado  
(pavimentación diferenciada)

Zona estancial  
(sombra, bancos, fuente...)

Peatonalización  
Acceso restringido:

- Bicis
- Servicios
- Colegio

Reserva de motos

Zona de parada  
(Kiss & Ride)  
+  
Carga y descarga

"Bancorque"

Doble sentido de circulación que  
permite el paso del bus  
(ajuste de la isleta)

Señalización "Calle escolar"

Paso ciclista
