# Proyecto: Pasos de peatones seguros en Calle de los Brezos (zona escolar)

## Contexto

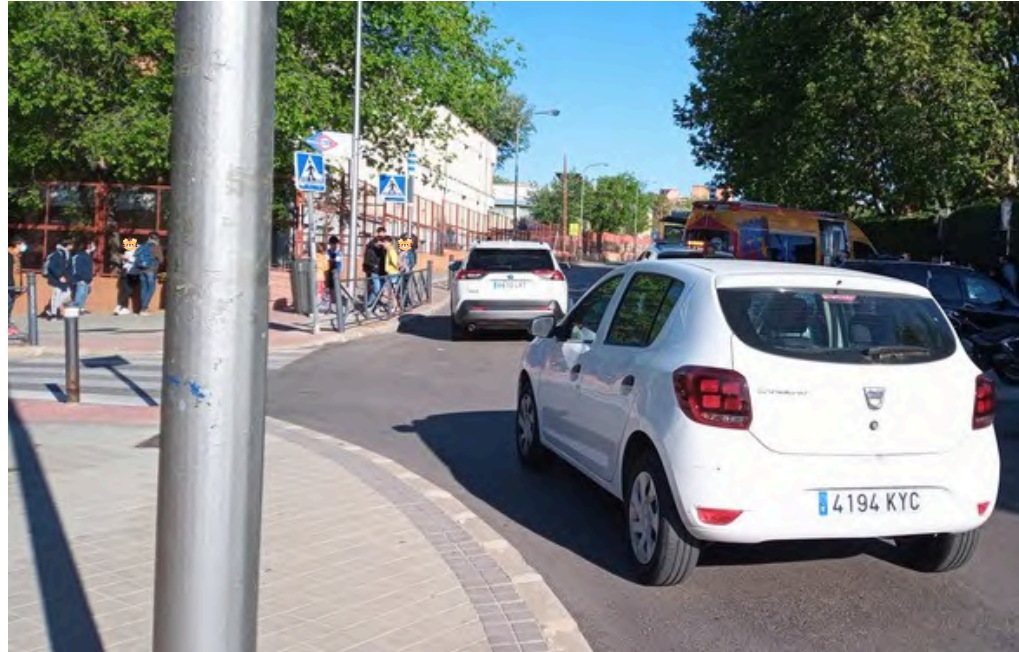
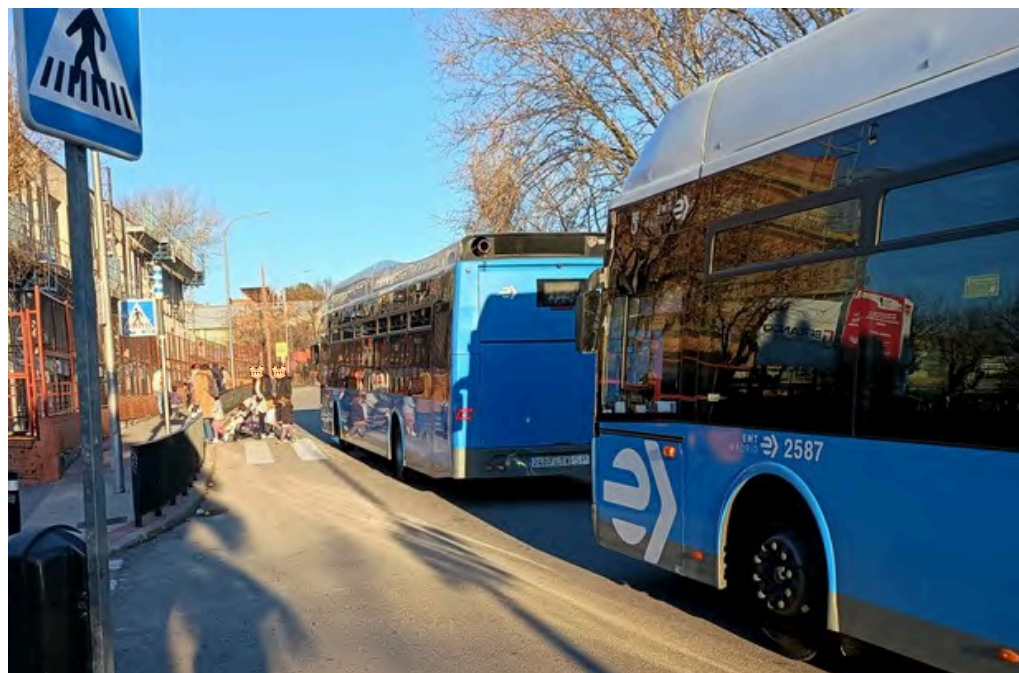
Debido a la anchura de la calzada, muchos conductores la utilizan como si tuviera dos carriles, adelantando a vehículos detenidos enfrente del paso de peatones.

**Esto genera situaciones de alto riesgo:**

- 1 Cuando un autobús para, baja gente que cruza inmediatamente por el paso de peatones.
- 2 Al ser una parada utilizada por cinco líneas de autobús, es habitual que se acumulen varios autobuses esperando para acceder a la parada mientras uno se encuentra detenido.
- 3 Conductores que vienen por detrás intentan adelantar por la izquierda.
- 4 La visibilidad queda parcialmente bloqueada por el vehículo adelante, lo que impide ver correctamente a las personas cruzando la calle.

**Lo que aumenta considerablemente el riesgo de atropello a la gente cruzando la calle.**

# Propuesta 1

**Estrechamiento de la calzada en el paso de peatones junto a la parada de autobús**

Utilizando pintura y bolardos, reducir la anchura de la vía en el lado izquierda en este punto para impedir que los vehículos puedan adelantar mientras otro coche está detenido cediendo el paso a personas cruzando la calle.

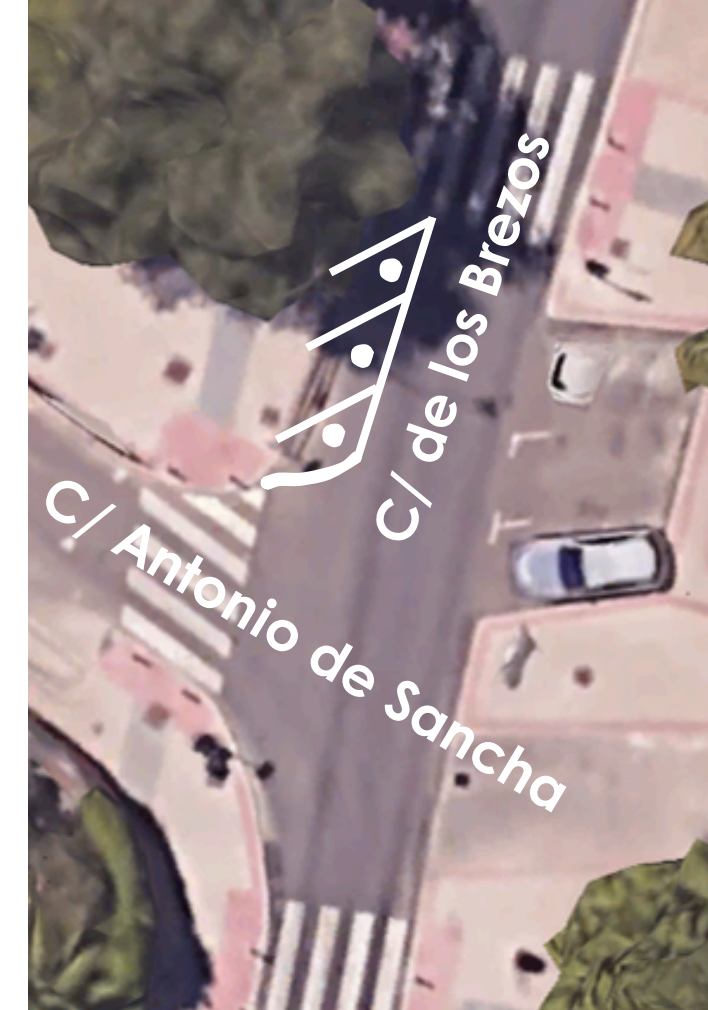
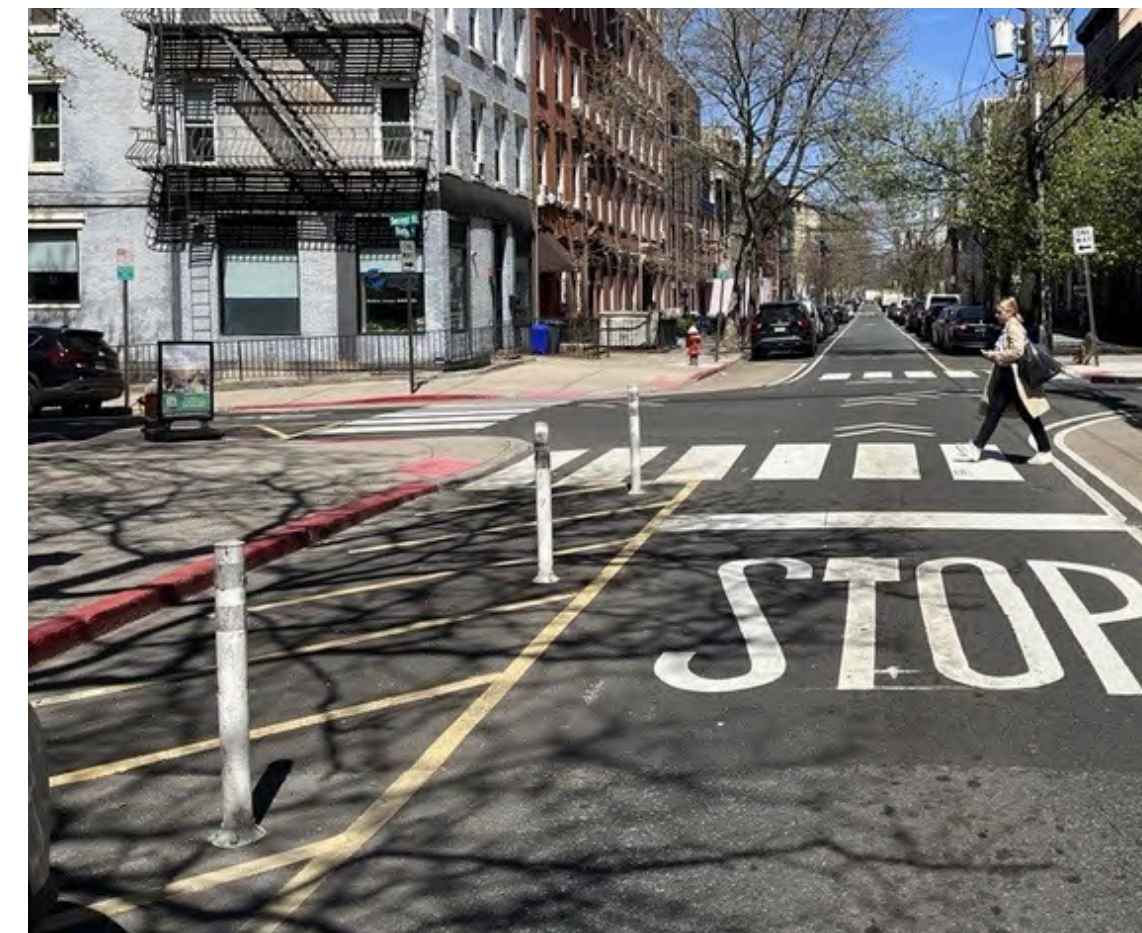
Ejemplo de una 'oreja' de bajo coste hecho con pintura y bolardos

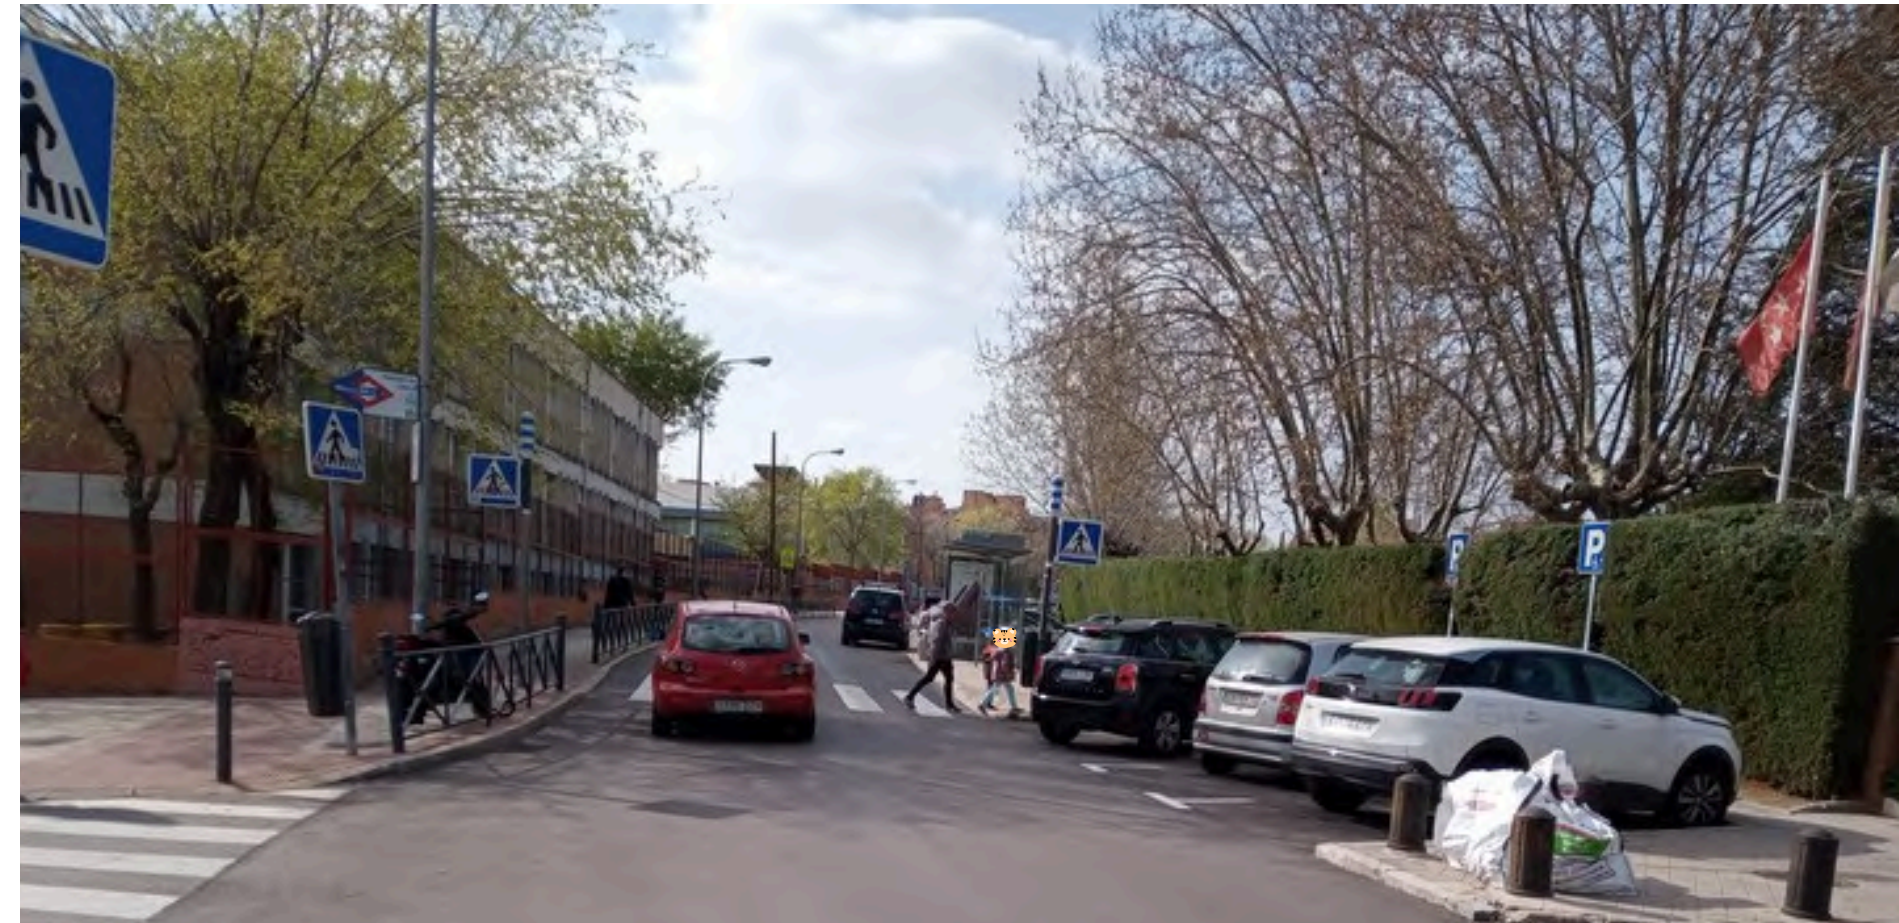
En un instante, el niño se soltó e intentó cruzar solo por el paso de peatones. En ese mismo momento, una furgoneta de reparto pasó a escasa distancia, quedando a menos de un metro de él, y lo hizo a tal velocidad que parecía que el conductor ni siquiera había percibido su presencia. **Bastaban uno o dos pasos más para que el resultado hubiera sido trágico.**

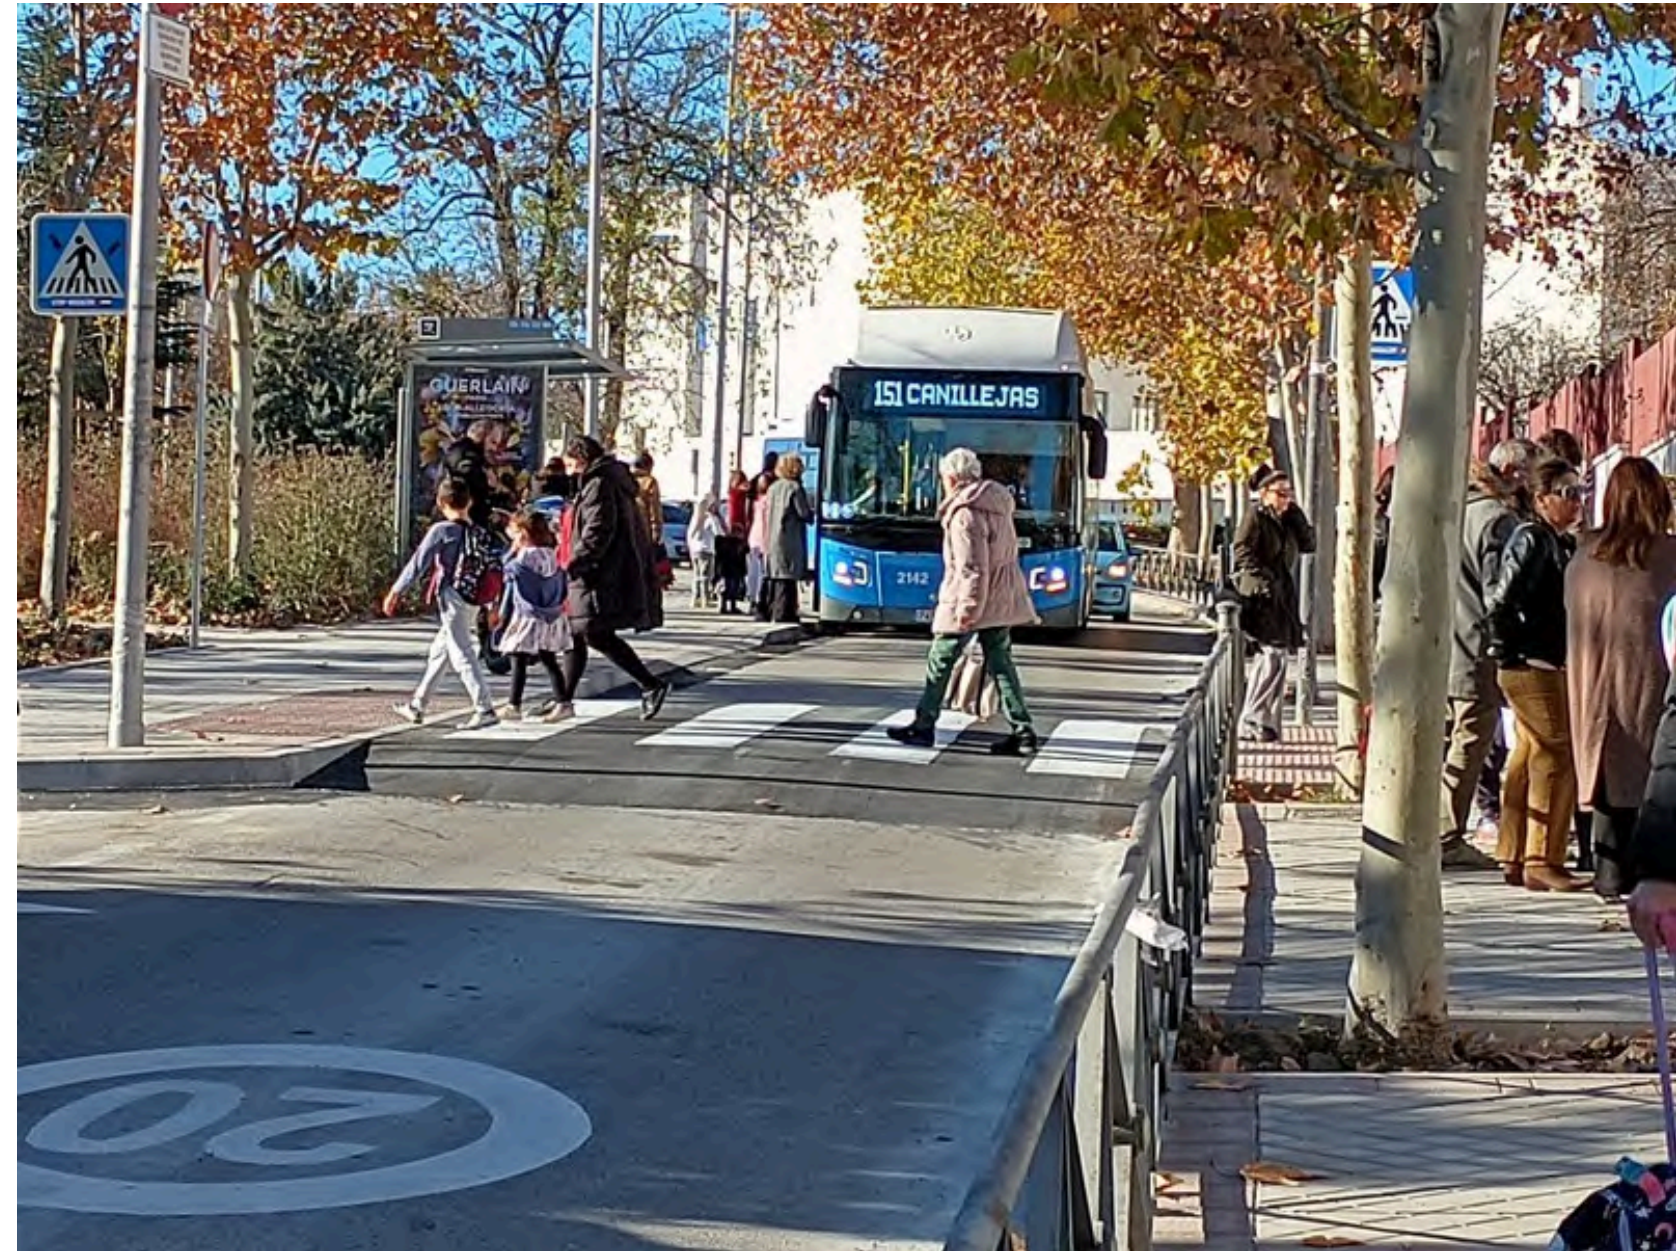
Instalar un paso de peatones elevado (lomo de asno) aquí (como el ejemplo en esta foto)

Reducir la velocidad de tráfico motorizado con la instalación de un paso de peatones elevado (lomo de asno)

Ubicarlo en el paso de peatones situado al sur de la Calle de Antonio de Sancha, con el fin de reducir la velocidad antes de llegar al siguiente paso o al giro hacia dicha calle.

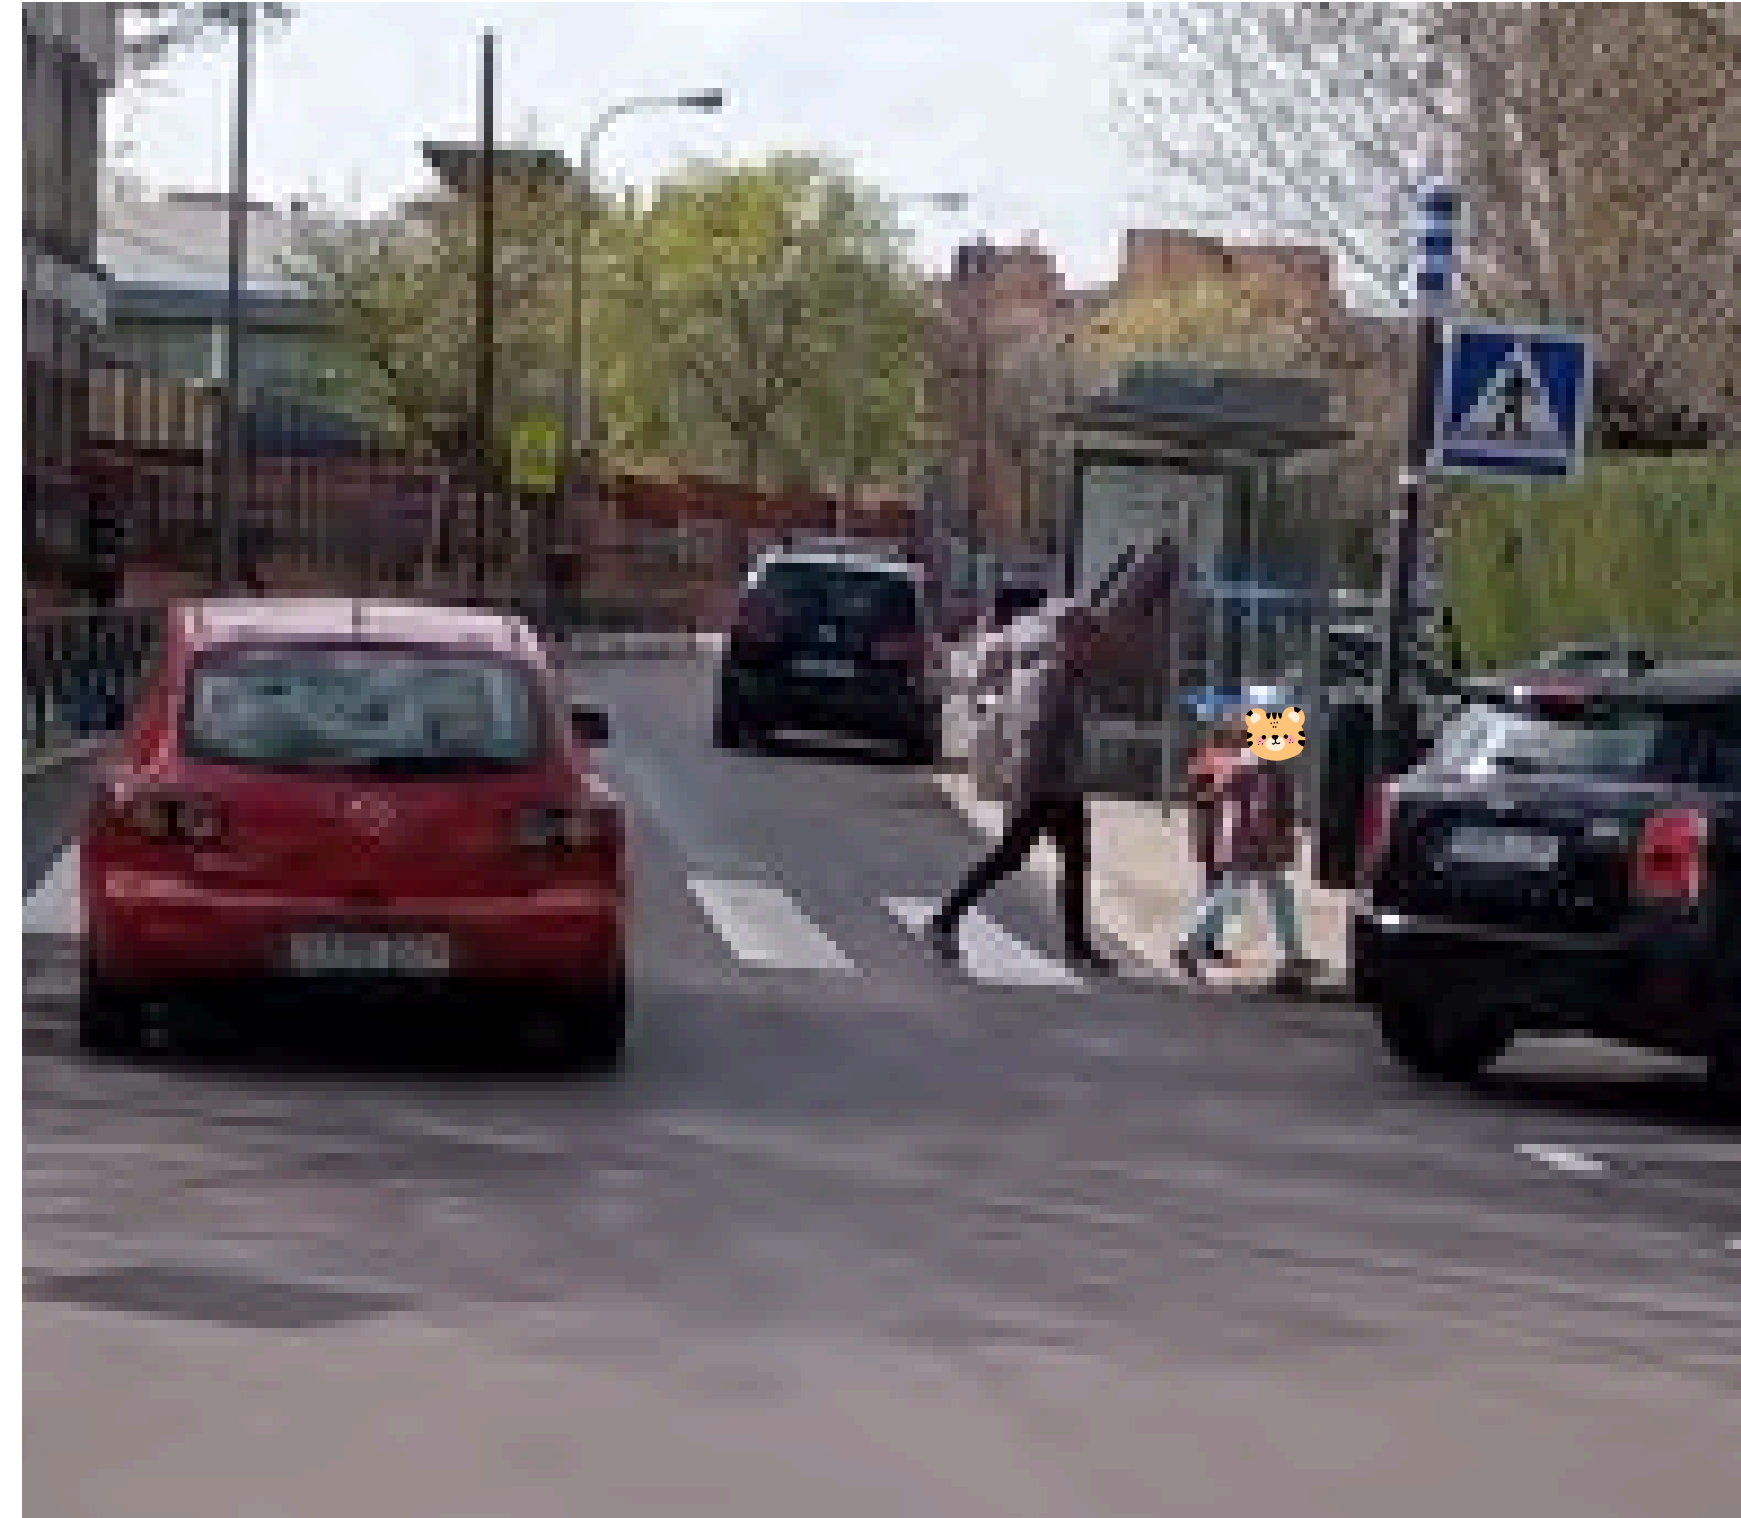
### Falta de visibilidad las personas antes del cruzar la calle

Los coches aparcados junto a los pasos de cebra impiden ver a las personas a punto de cruzar. Ni siquiera se distingue a un adulto, y mucho menos a un niño o una niña.

### Mejora de la visibilidad en los pasos de peatones

Pintado y colocación de bolardos en las plazas de aparcamiento próximas a los pasos de cebra, evitando que los vehículos estacionados oculten a los peatones.

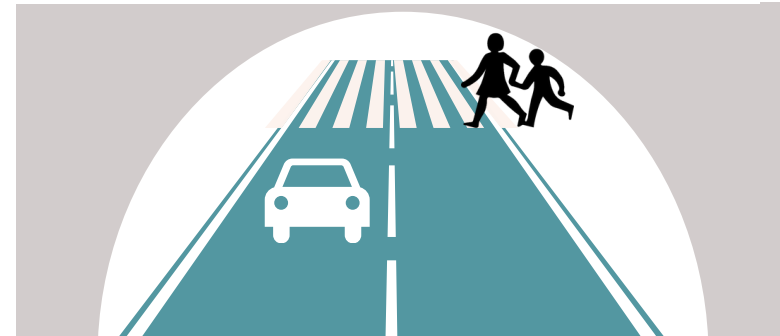
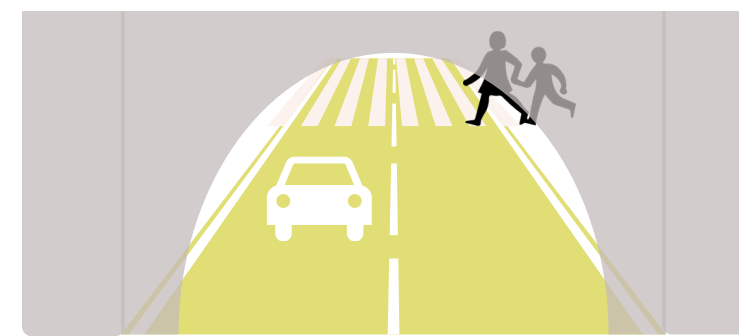
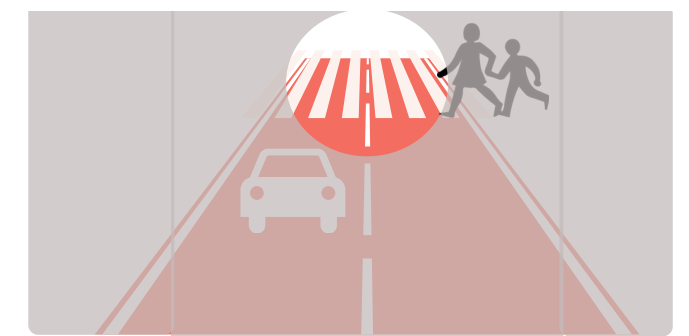
# Reducir la velocidad salva vidas

Velocidad

30 km/h

40 km/h

50 km/h

Campo visual

Distancia a parar

Probabilidades de sobrevivir a un atropello

9 de cada 10 peatones sobreviven

5 de cada 10 peatones sobreviven

solo 1 de cada 10 peatones sobreviven
