**PROPUESTA. PRESUPUESTOS PARTICIPATIVOS.
PATIOS COLEGIO PÚBLICO ESCUELAS AGUIRRE.**

(INFORME TÉCNICO REFERENTE A LAS DEFICIENCIAS CONSTRUCTIVAS Y DE SEGURIDAD QUE PRESENTA EL PATIO DEL COLEGIO PÚBLICO ESCUELAS AGUIRRE EN MADRID (AREA-PATIO DE EDUCACIÓN PRIMARIA E INFANTIL))

Calle Pío Baroja, 4 28009 MADRID

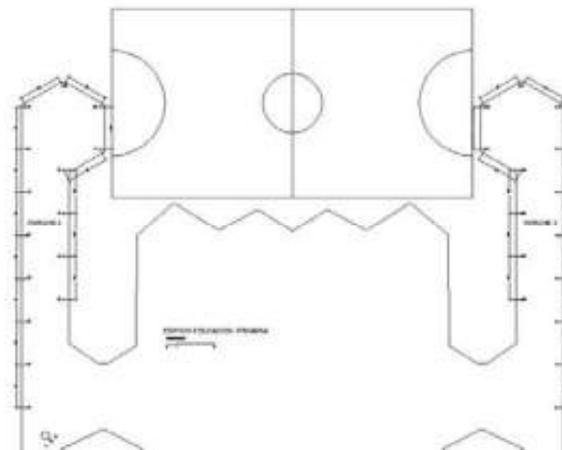
PORCHE 2 (entrada): Tiene una superficie de 220m², con 15 pilares metálicos de 10x10cm cada 4,60m aproximadamente y una altura libre de 2,80m (Ver croquis adjunto)

PORCHE 3 (central): Tiene una superficie de 220m², con 15 pilares metálicos de 10x10cm cada 4,60m aproximadamente y una altura libre de 2,80m (Ver croquis adjunto)

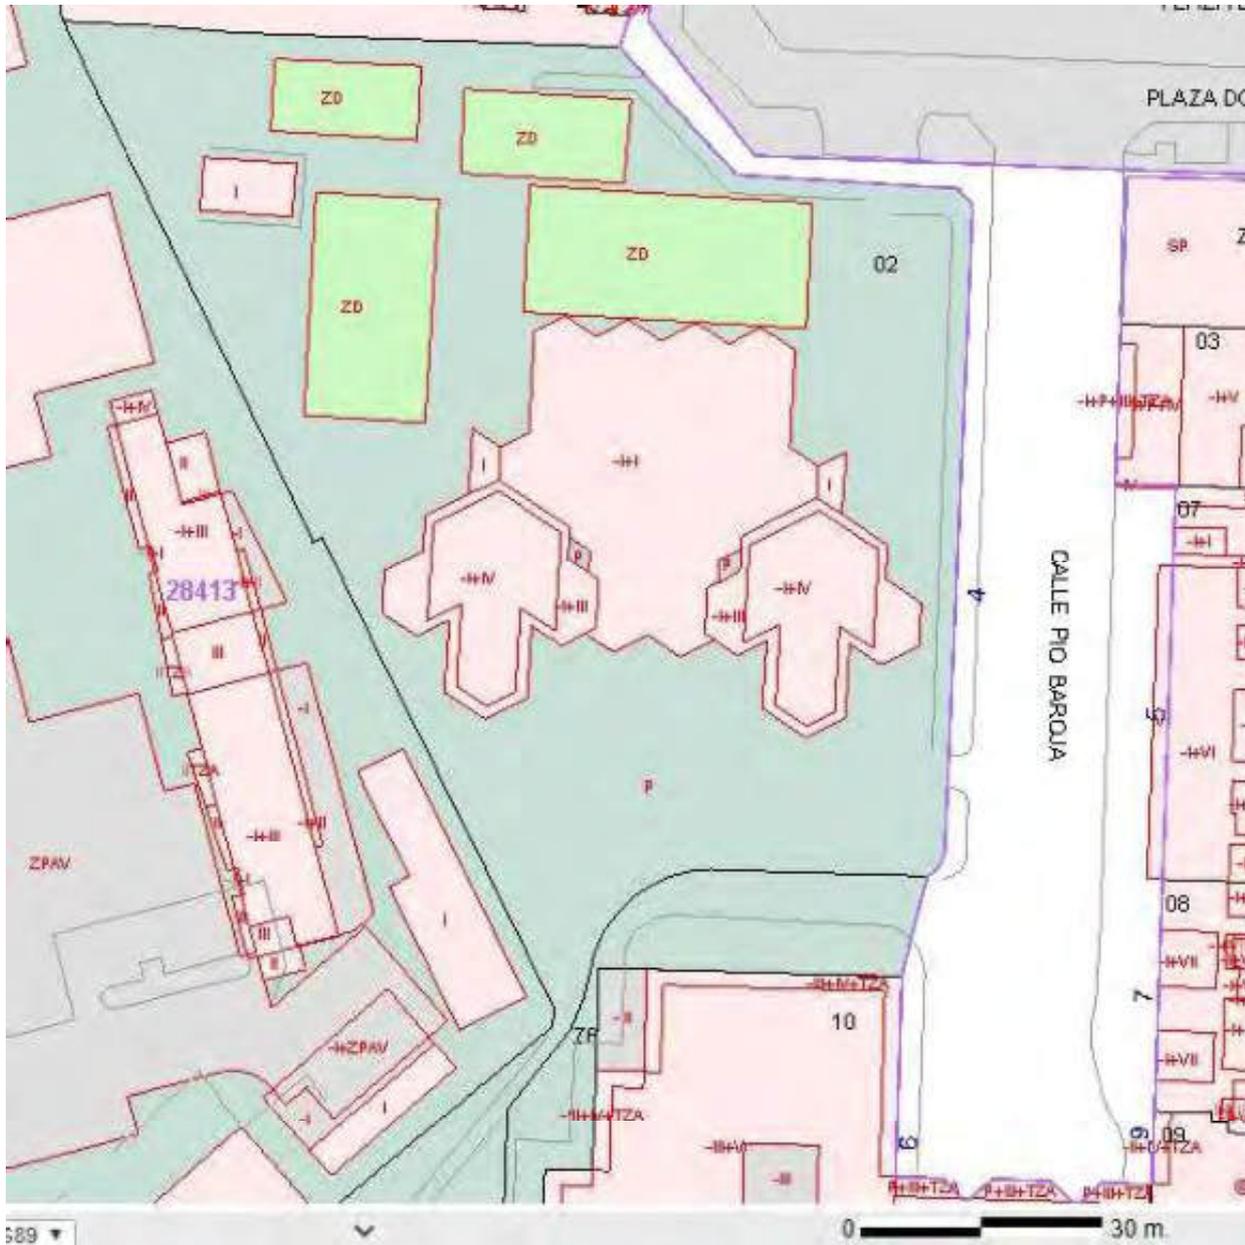
Zona descubierta: presenta una zona abierta con varios campos deportivos (tres de baloncesto, uno de fútbol sala y uno de voley. También tiene otras zonas abiertas con dos canastas independientes y una zona libre junto a una casita existente.

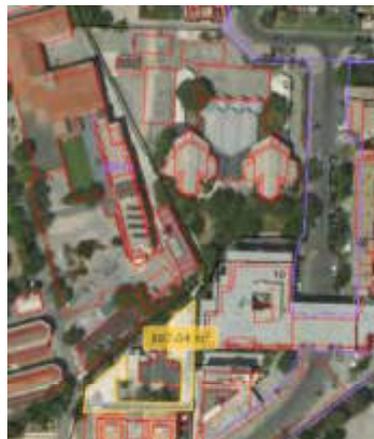
PATIO INFANTIL SOLADO

Por otro lado, las **zonas infantiles de juego presentan una degradación del material de caucho** que lo conforma que provoca continuas caídas y encharcamientos que impiden su correcto uso por parte de los niños.
