## REPARACION MURO Y TERRAPLEN CALLE MIRASIERRA (FACHADA CAMPO DE FUTBOL)

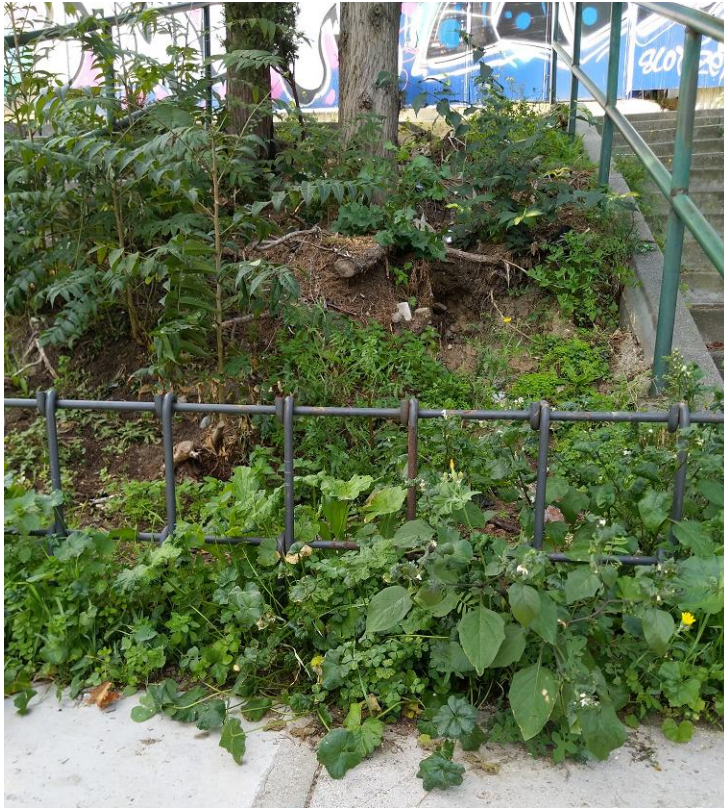
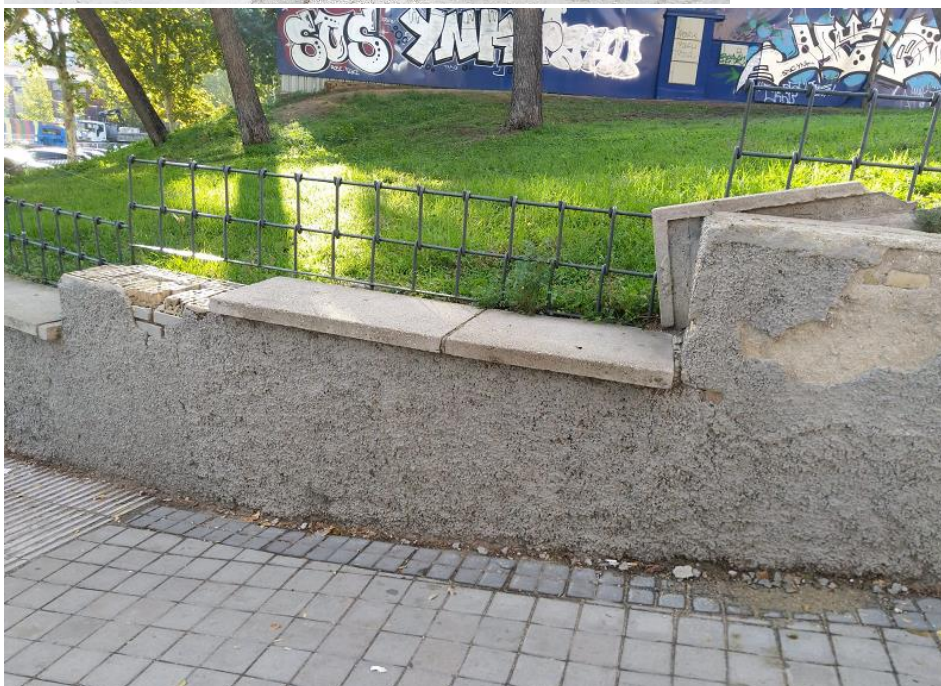
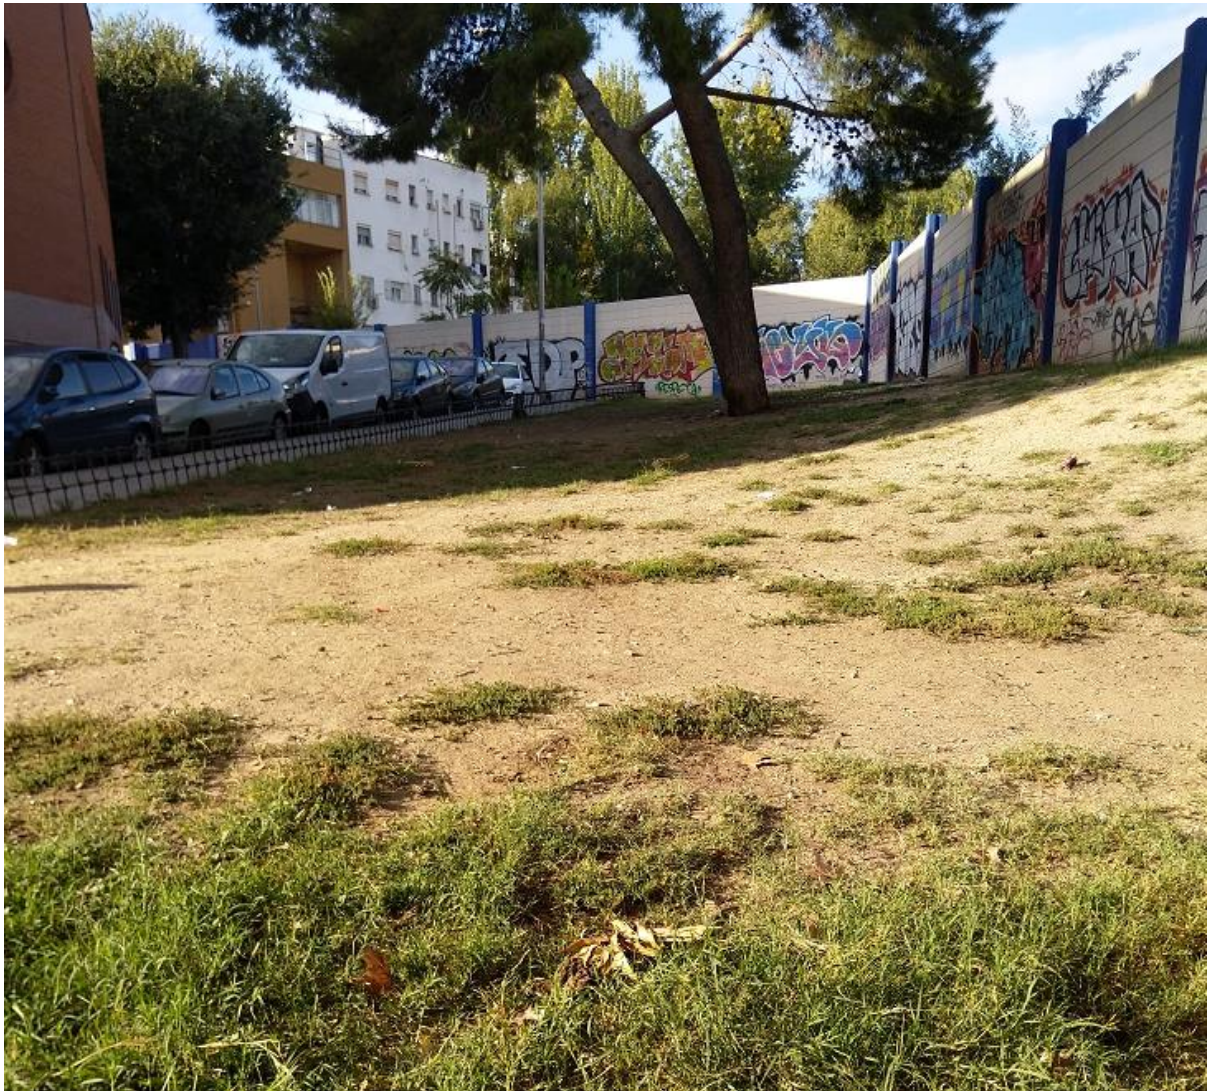
- Cuando llueve la tierra cae en la acera.
- Problemas con alcantarillado de la zona.
- Caída de árbol de gran porte.
- Caída losas y revestimiento del muro.
- Cúmulo de suciedad.

Se propone escoger plantas, formar rocallas en combinación con vegetal y cualquier elemento que sirva para afianzar este tipo de parcela, con el fin de evitar dicho arrastre de tierra y mejorar el entorno estéticamente.

Al ser una zona utilizada por perros, también se propone la creación de un parque vallado para ellos, dotado de elementos de juego y recogida de excrementos en la zona de tierra de la calle Carmen Bruguera.
