ID 5556/2016 ACONDICIONAMIENTO DE ACERAS Y CALLES DE CARABANCHEL

Lugar de la inspección: Distrito de Carabanchel. Avda. Plaza de toros y C/ Castrojeriz.

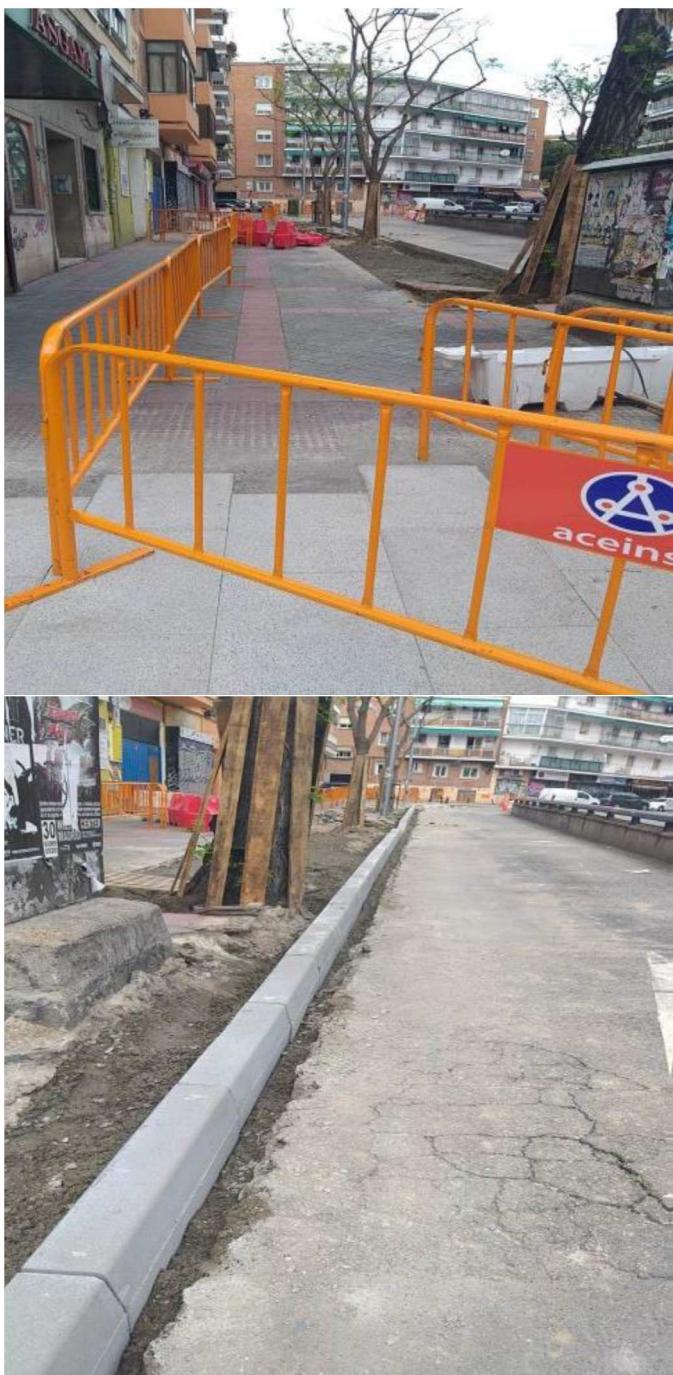
Fotografías 1 y 2.- Avda. Plaza de Toros: Vista general de la actuación y ejecución de la alineación de bordillos en la acera situada en los Nº pares.

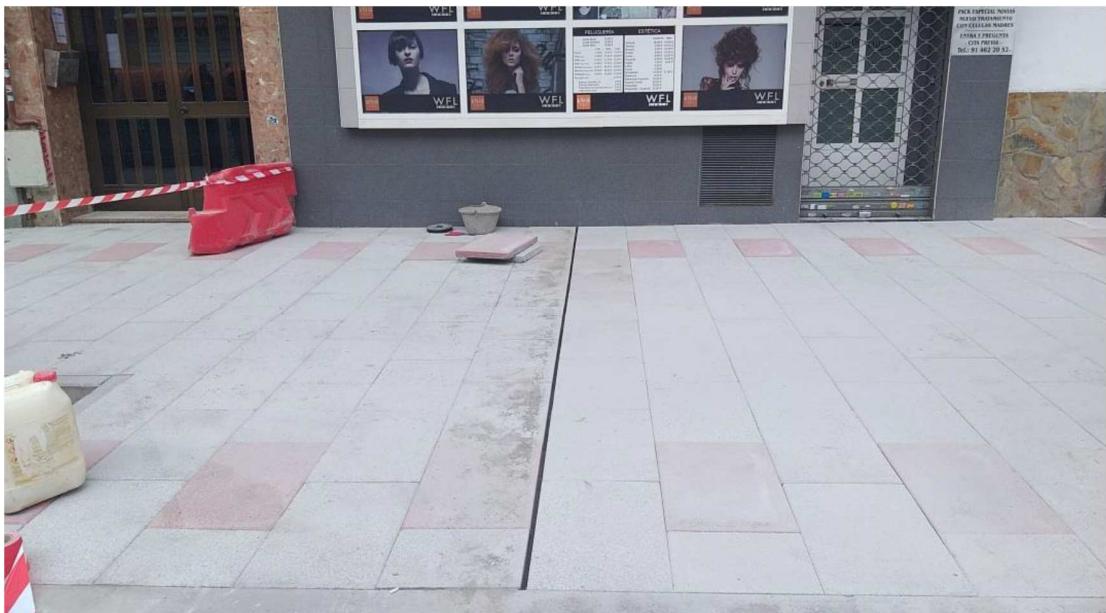
Fotografía 3.- Calle Castrojeriz entre Nº 14 y Nº 12: Detalle de la junta de dilatación del solado, dispuestas cada 20 metros.

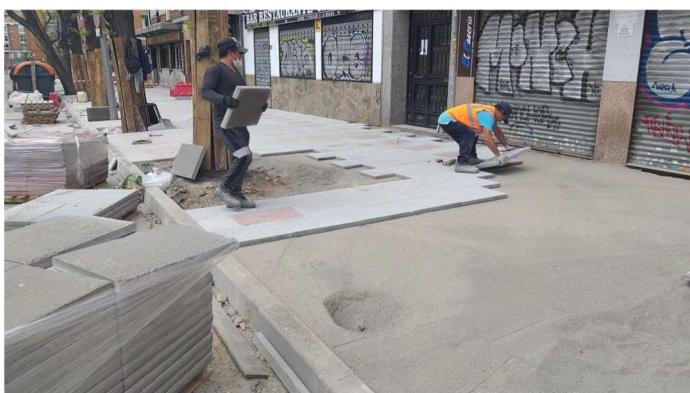
En la visita realizada el día 22/04/2020 a la obra, en la Avda. Plaza de Toros se inicia la colocación de las alineaciones de bordillos en la acera de los números pares. En la calle Castrojeriz, continúan los trabajos de solado en el tramo desde el Nº 12 al Nº 10 mientras que, desde el Nº 8 al Nº 6 se realizan trabajos de demolición del pavimento y bordillos del acerado.

Fotografía 4.- Calle Castrojeriz entre Nº 12 y Nº 10: Colocación de las baldosas sobre capa de asiento.

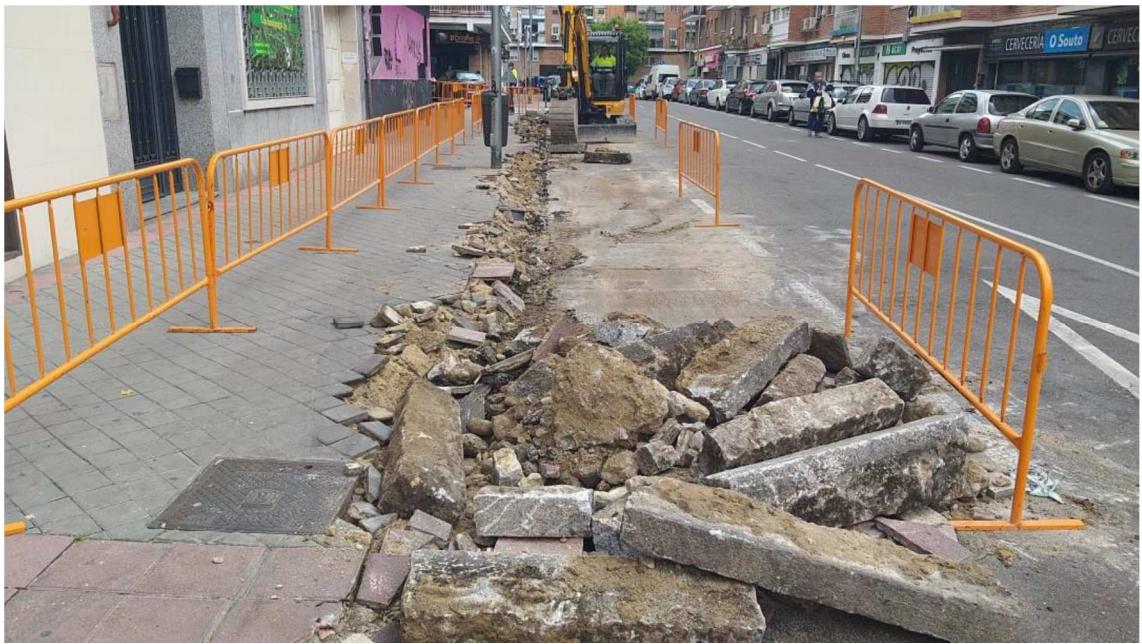
Fotografía 5.- Calle Castrojeriz entre Nº 8 y Nº 6: Levantado de bordillo y demolición de acerado.
