- Manzana dotacional de uso cultural, CEIP Asunción Rincón Escuela Oficial de Idiomas, Colegio concertado Jesus Maestro, IES Islas Filipinas, IES Joaquín Turina, Facultad de comercio y Turismo, etc.
- Gran afluencia en la entrada/salida de los estudiantes y resto de comunidad educativa en horas punta de sus respectivos centros de formación.
- Concurrencia de padres en el acceso/salida de infantil del CEIP Asunción Rincón (único accesible) con cochecitos de niños, bicicletas, etc... que terminan por obstruir el paso dada la estrechez actual de la acera.
- Niños de infantil que salen, corren y juegan en la puerta del CEIP ajenos al peligro con el elevado riesgo de caerse o salirse a la calle.
- Con el agravante de la nueva ubicación del vomitorio de las gradas del Estadio de Vallehermoso y estacionamiento autobuses en frente de la puerta del CEIP

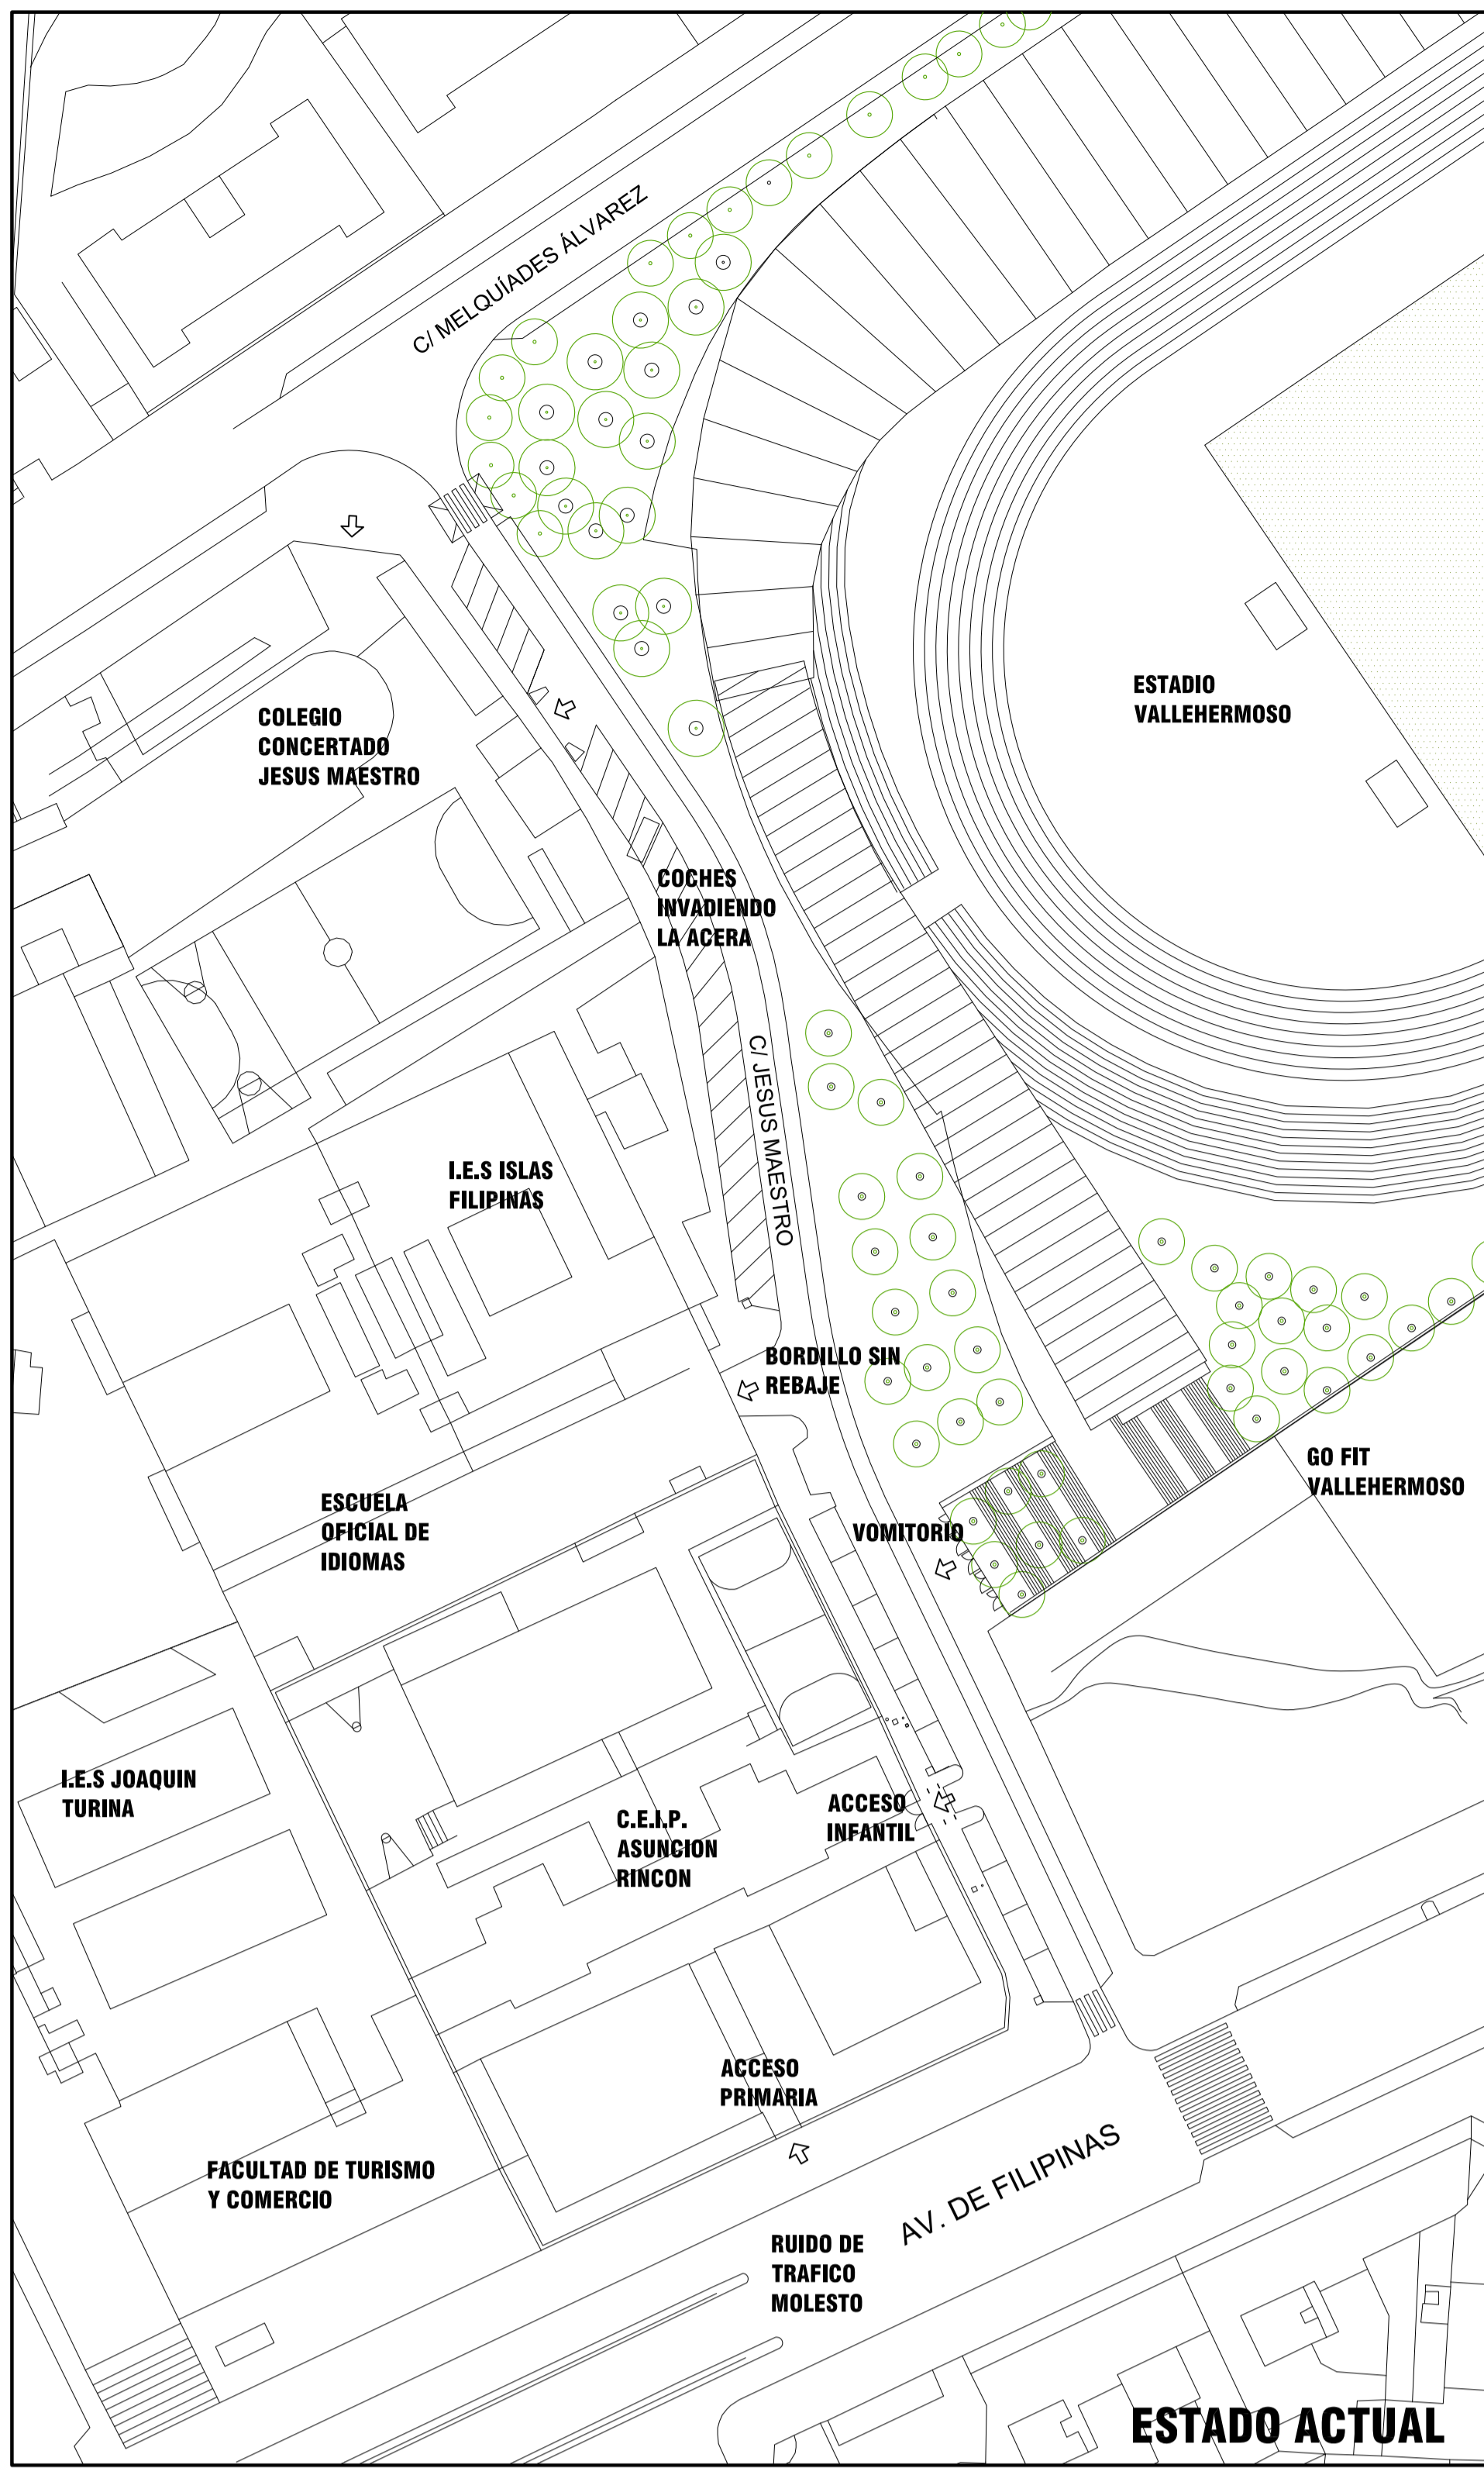
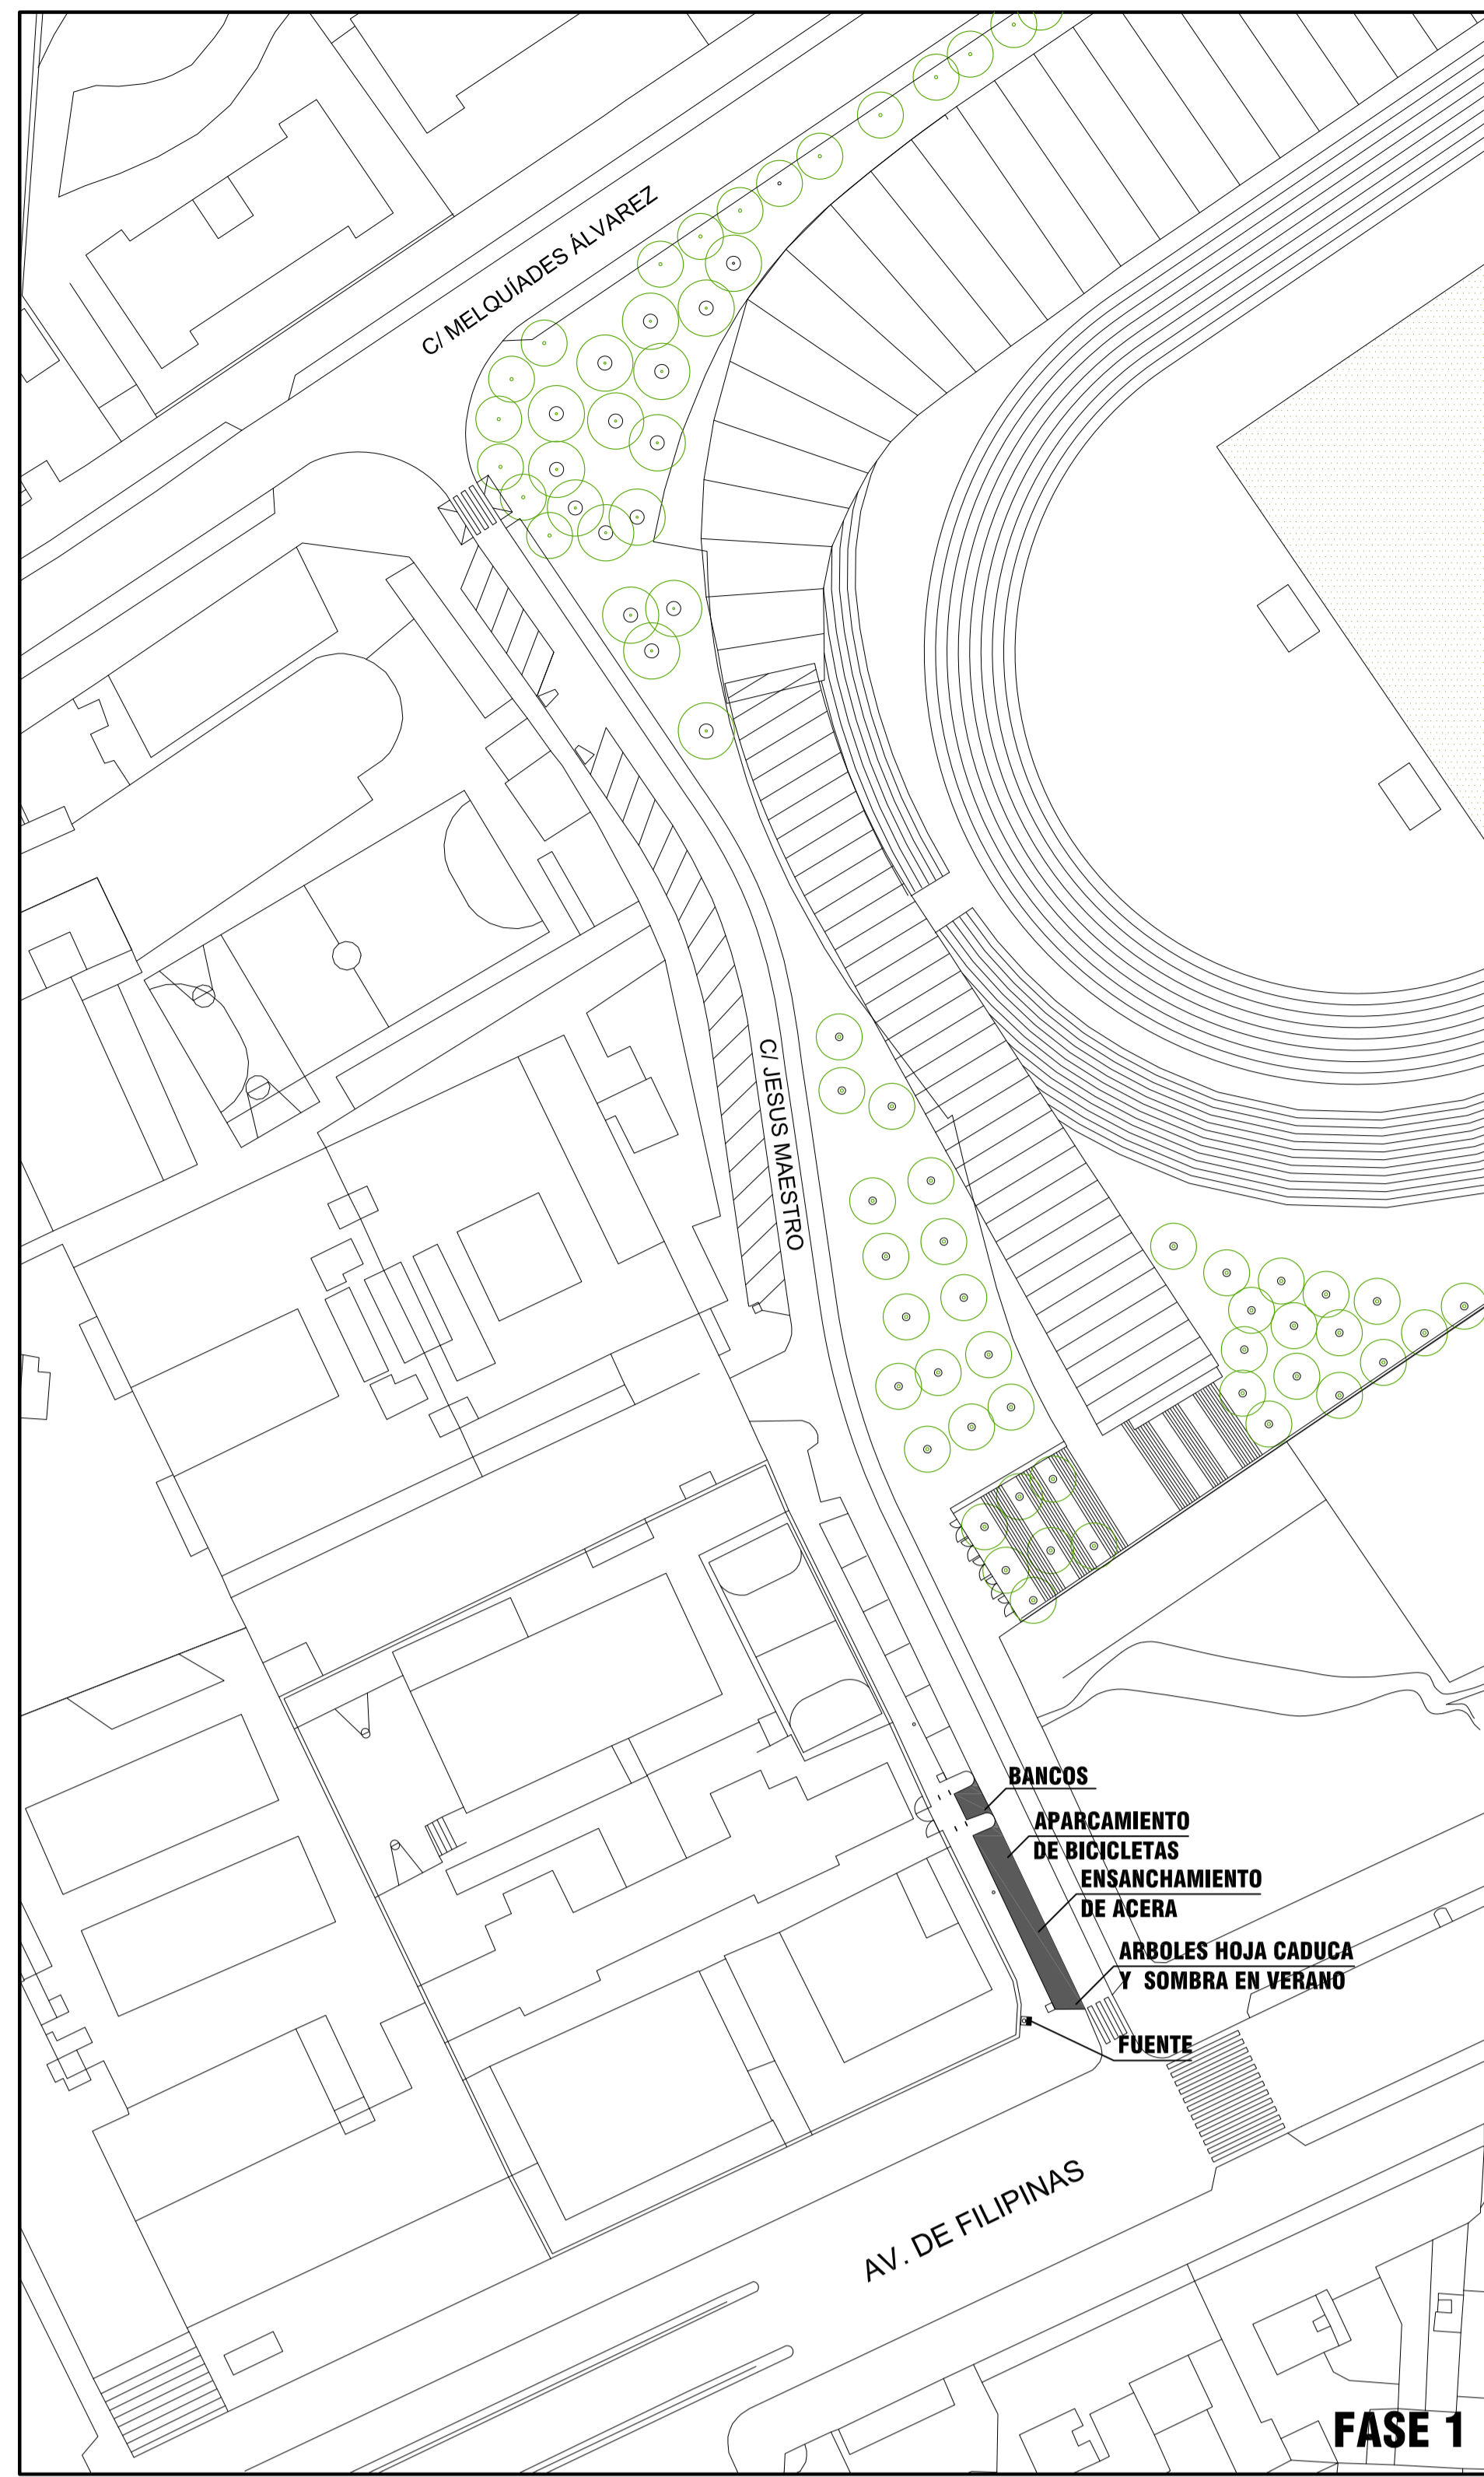
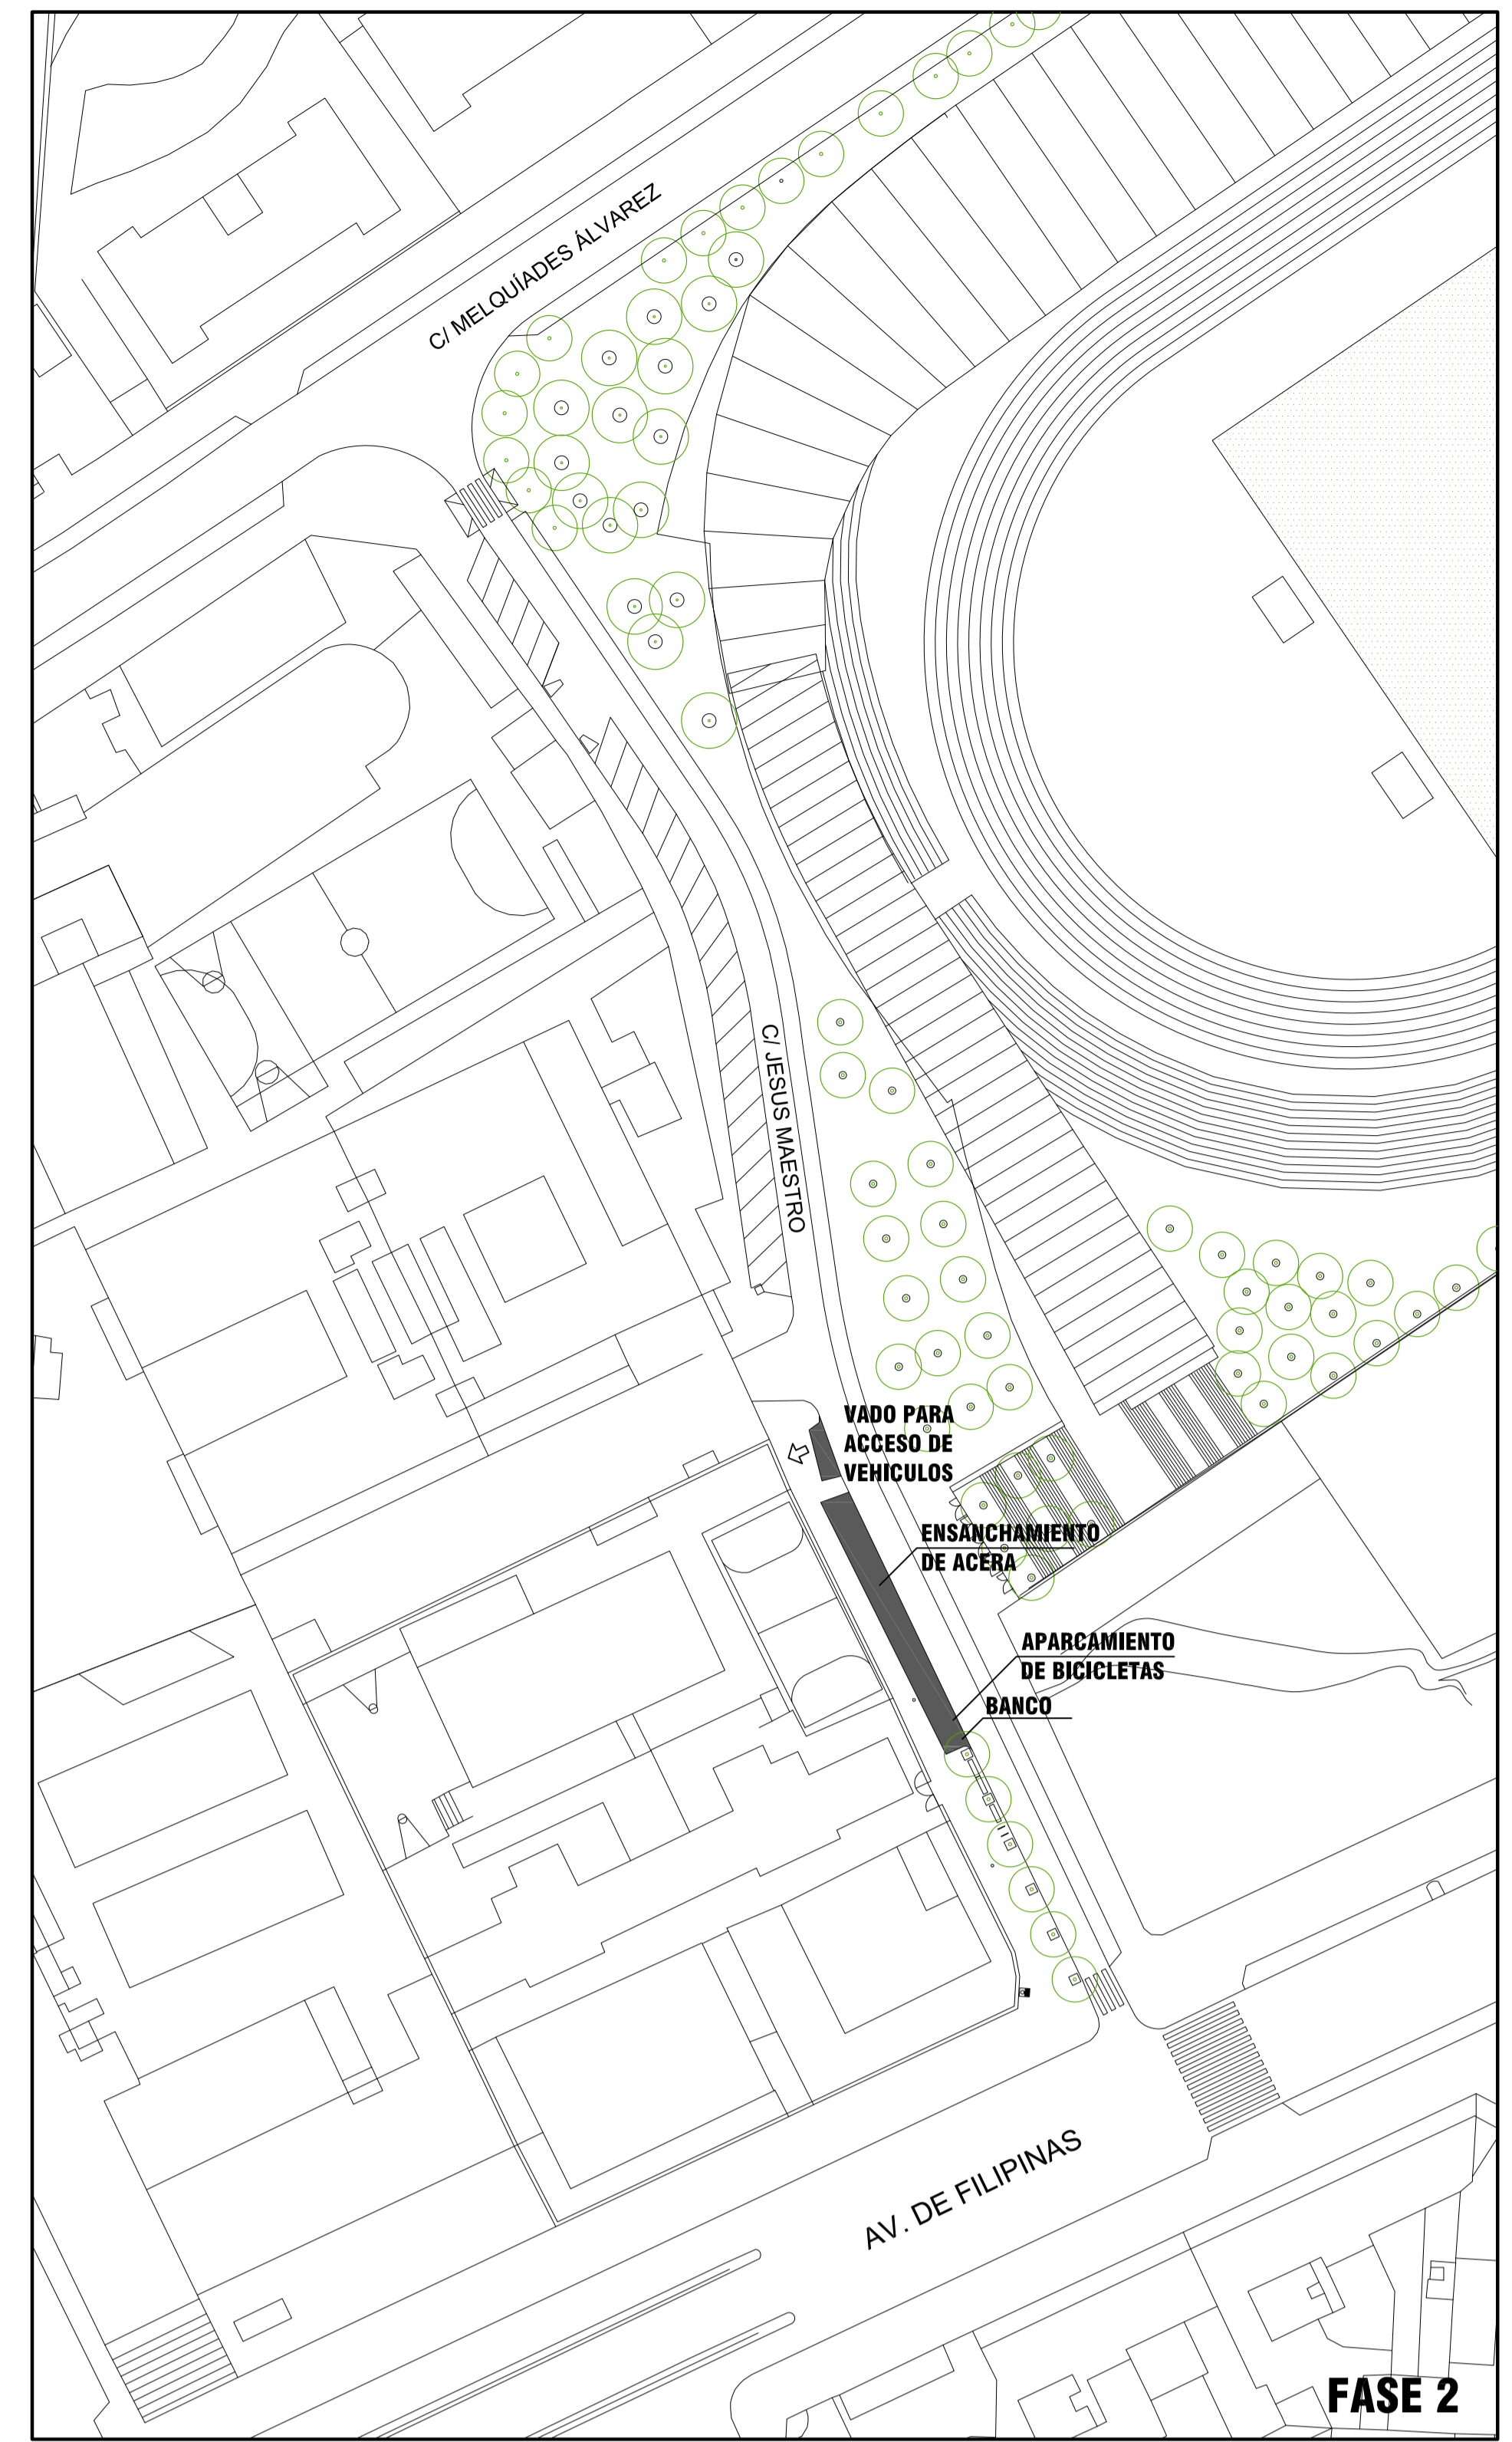
Los coches en batería invaden con el morro del vehículo la acera

- Ensanchamiento de acera desde la Av. de Filipinas hasta el acceso de infantil. (Pérdida de cuatro plazas de aparcamiento)
- Colocación de tres nuevos bancos
- Aparcamiento de bicicletas
- Seis alcorques nuevos
- Modificación de red de alcantarillado

- Ensanchamiento de acera desde el acceso de infantil hasta el acceso de servicio. (Pérdida de seis plazas de aparcamiento)
- Colocación de un banco
- Aparcamiento de bicicletas
- Siete alcorques nuevos
- Un rebaje de acera accesible para acceso a rodado a la cocina del CEIP
- Modificación de red de alcantarillado

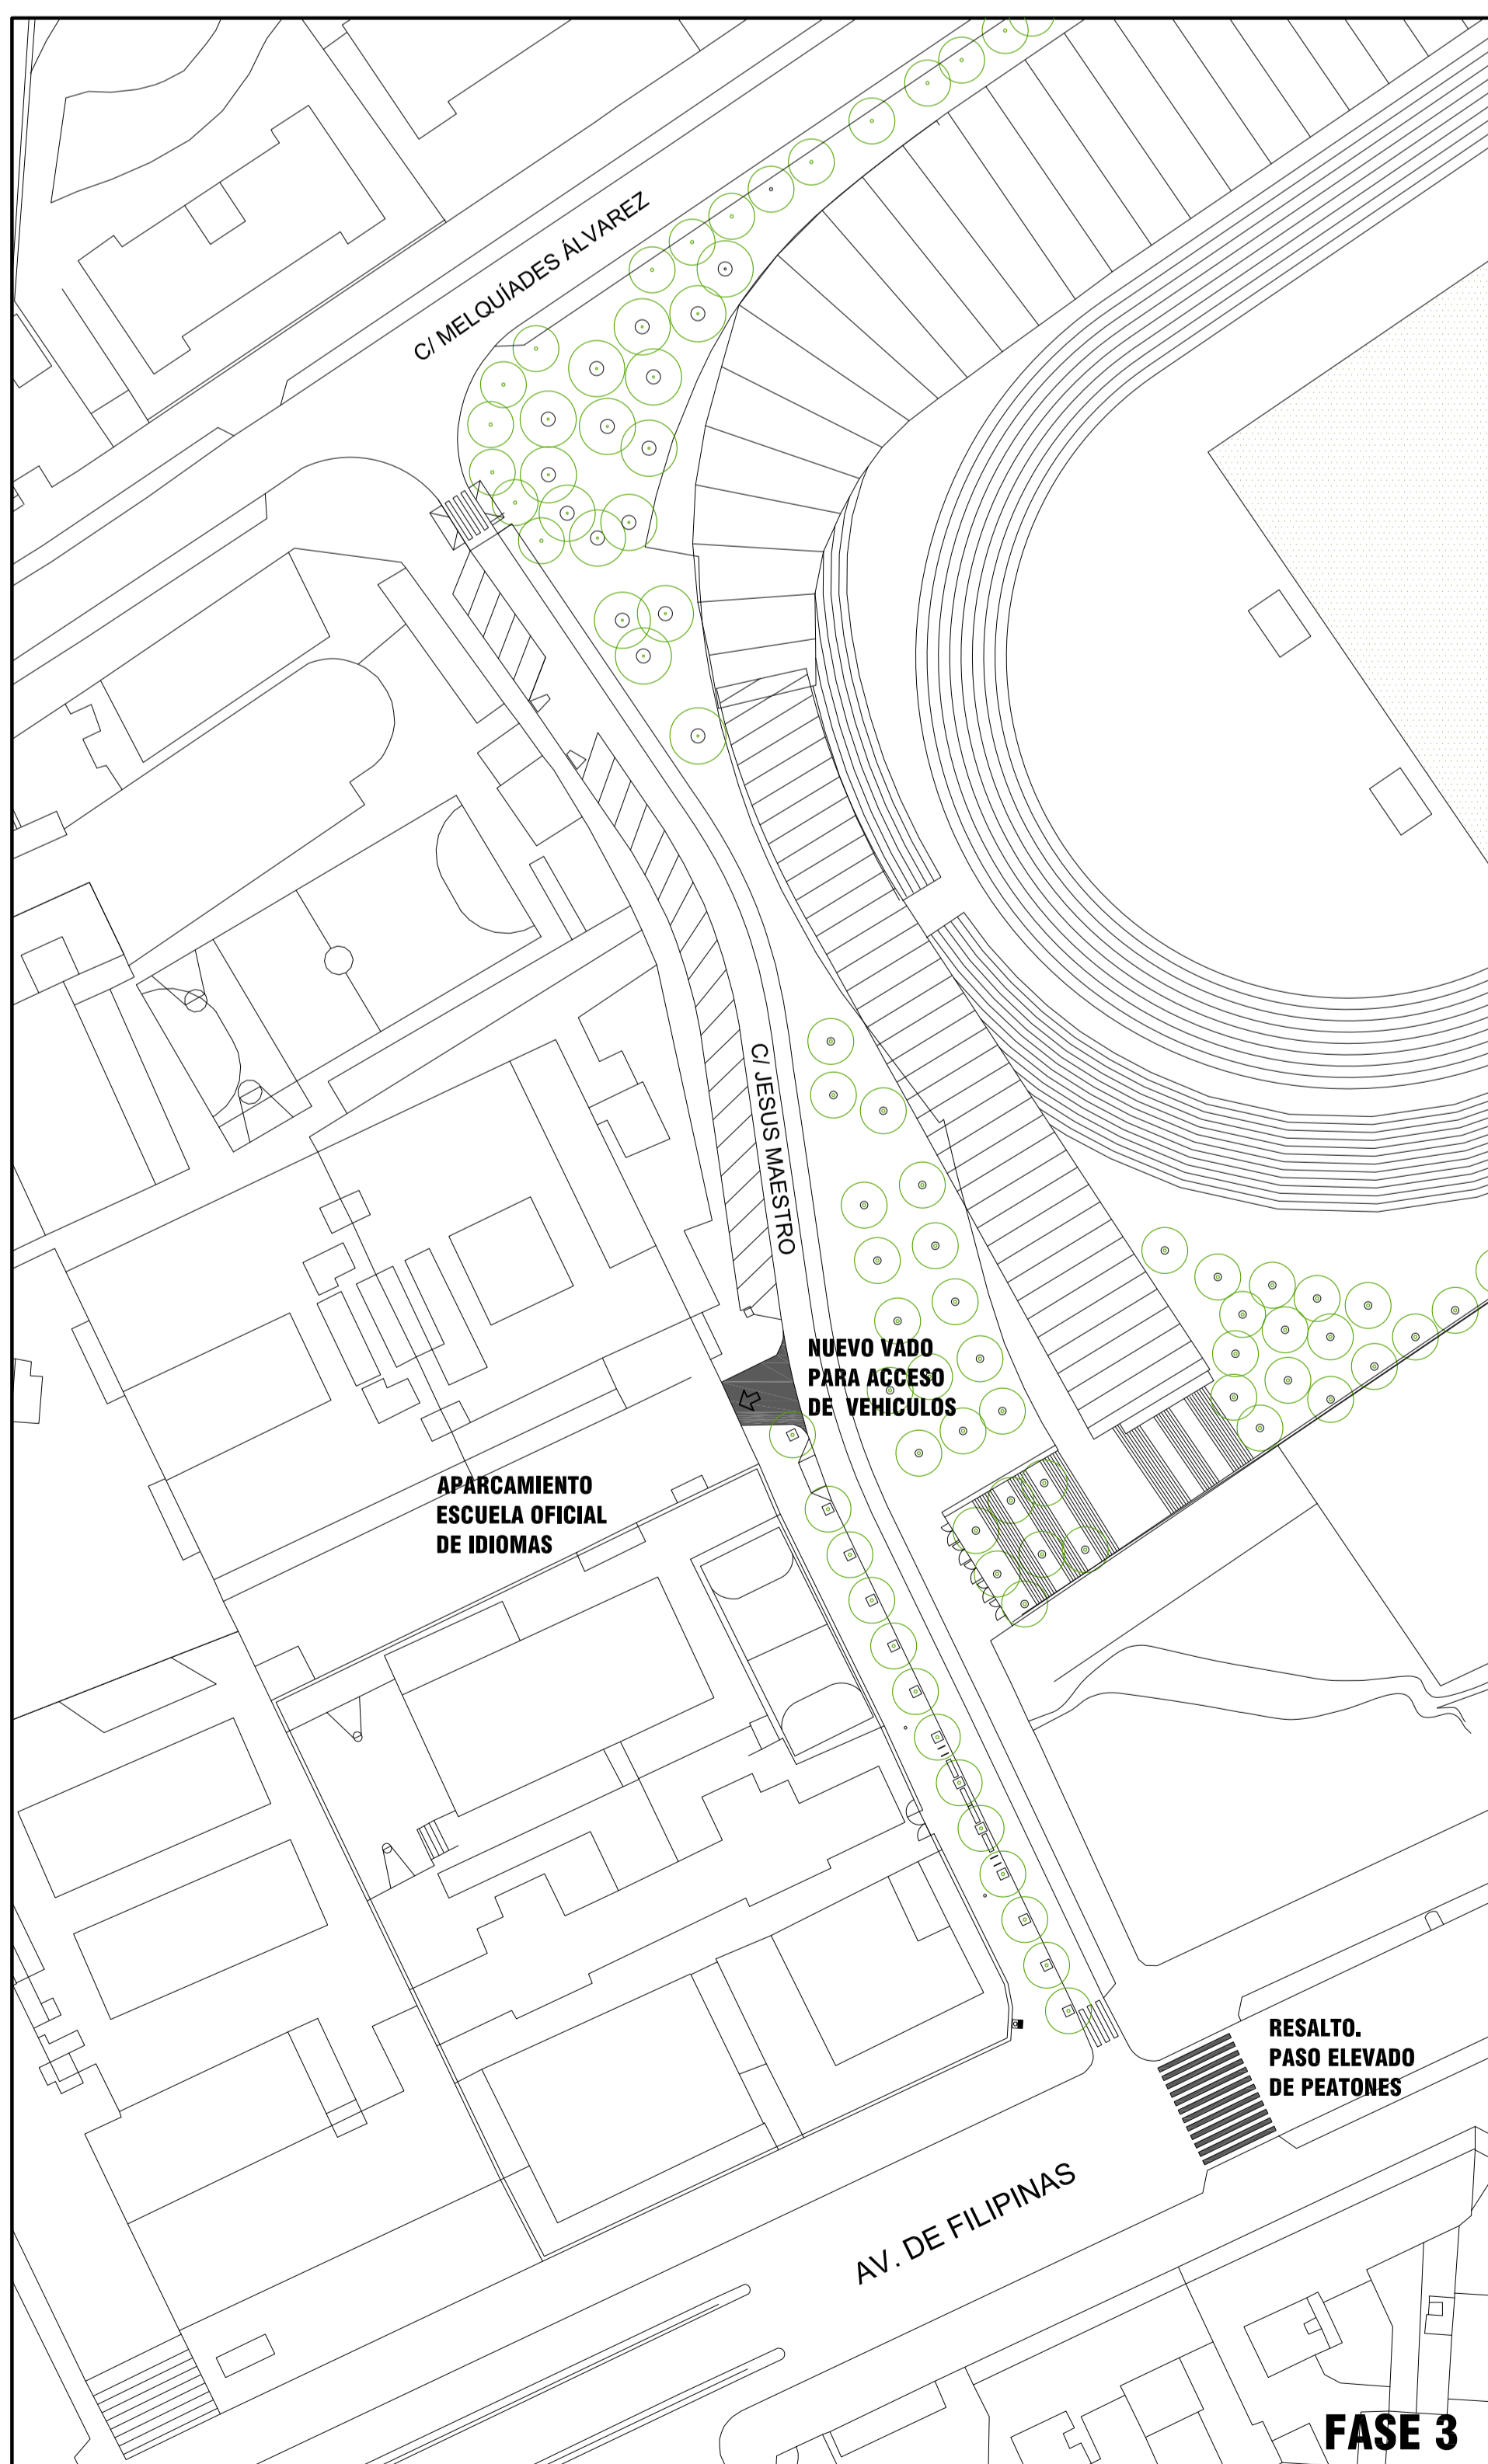
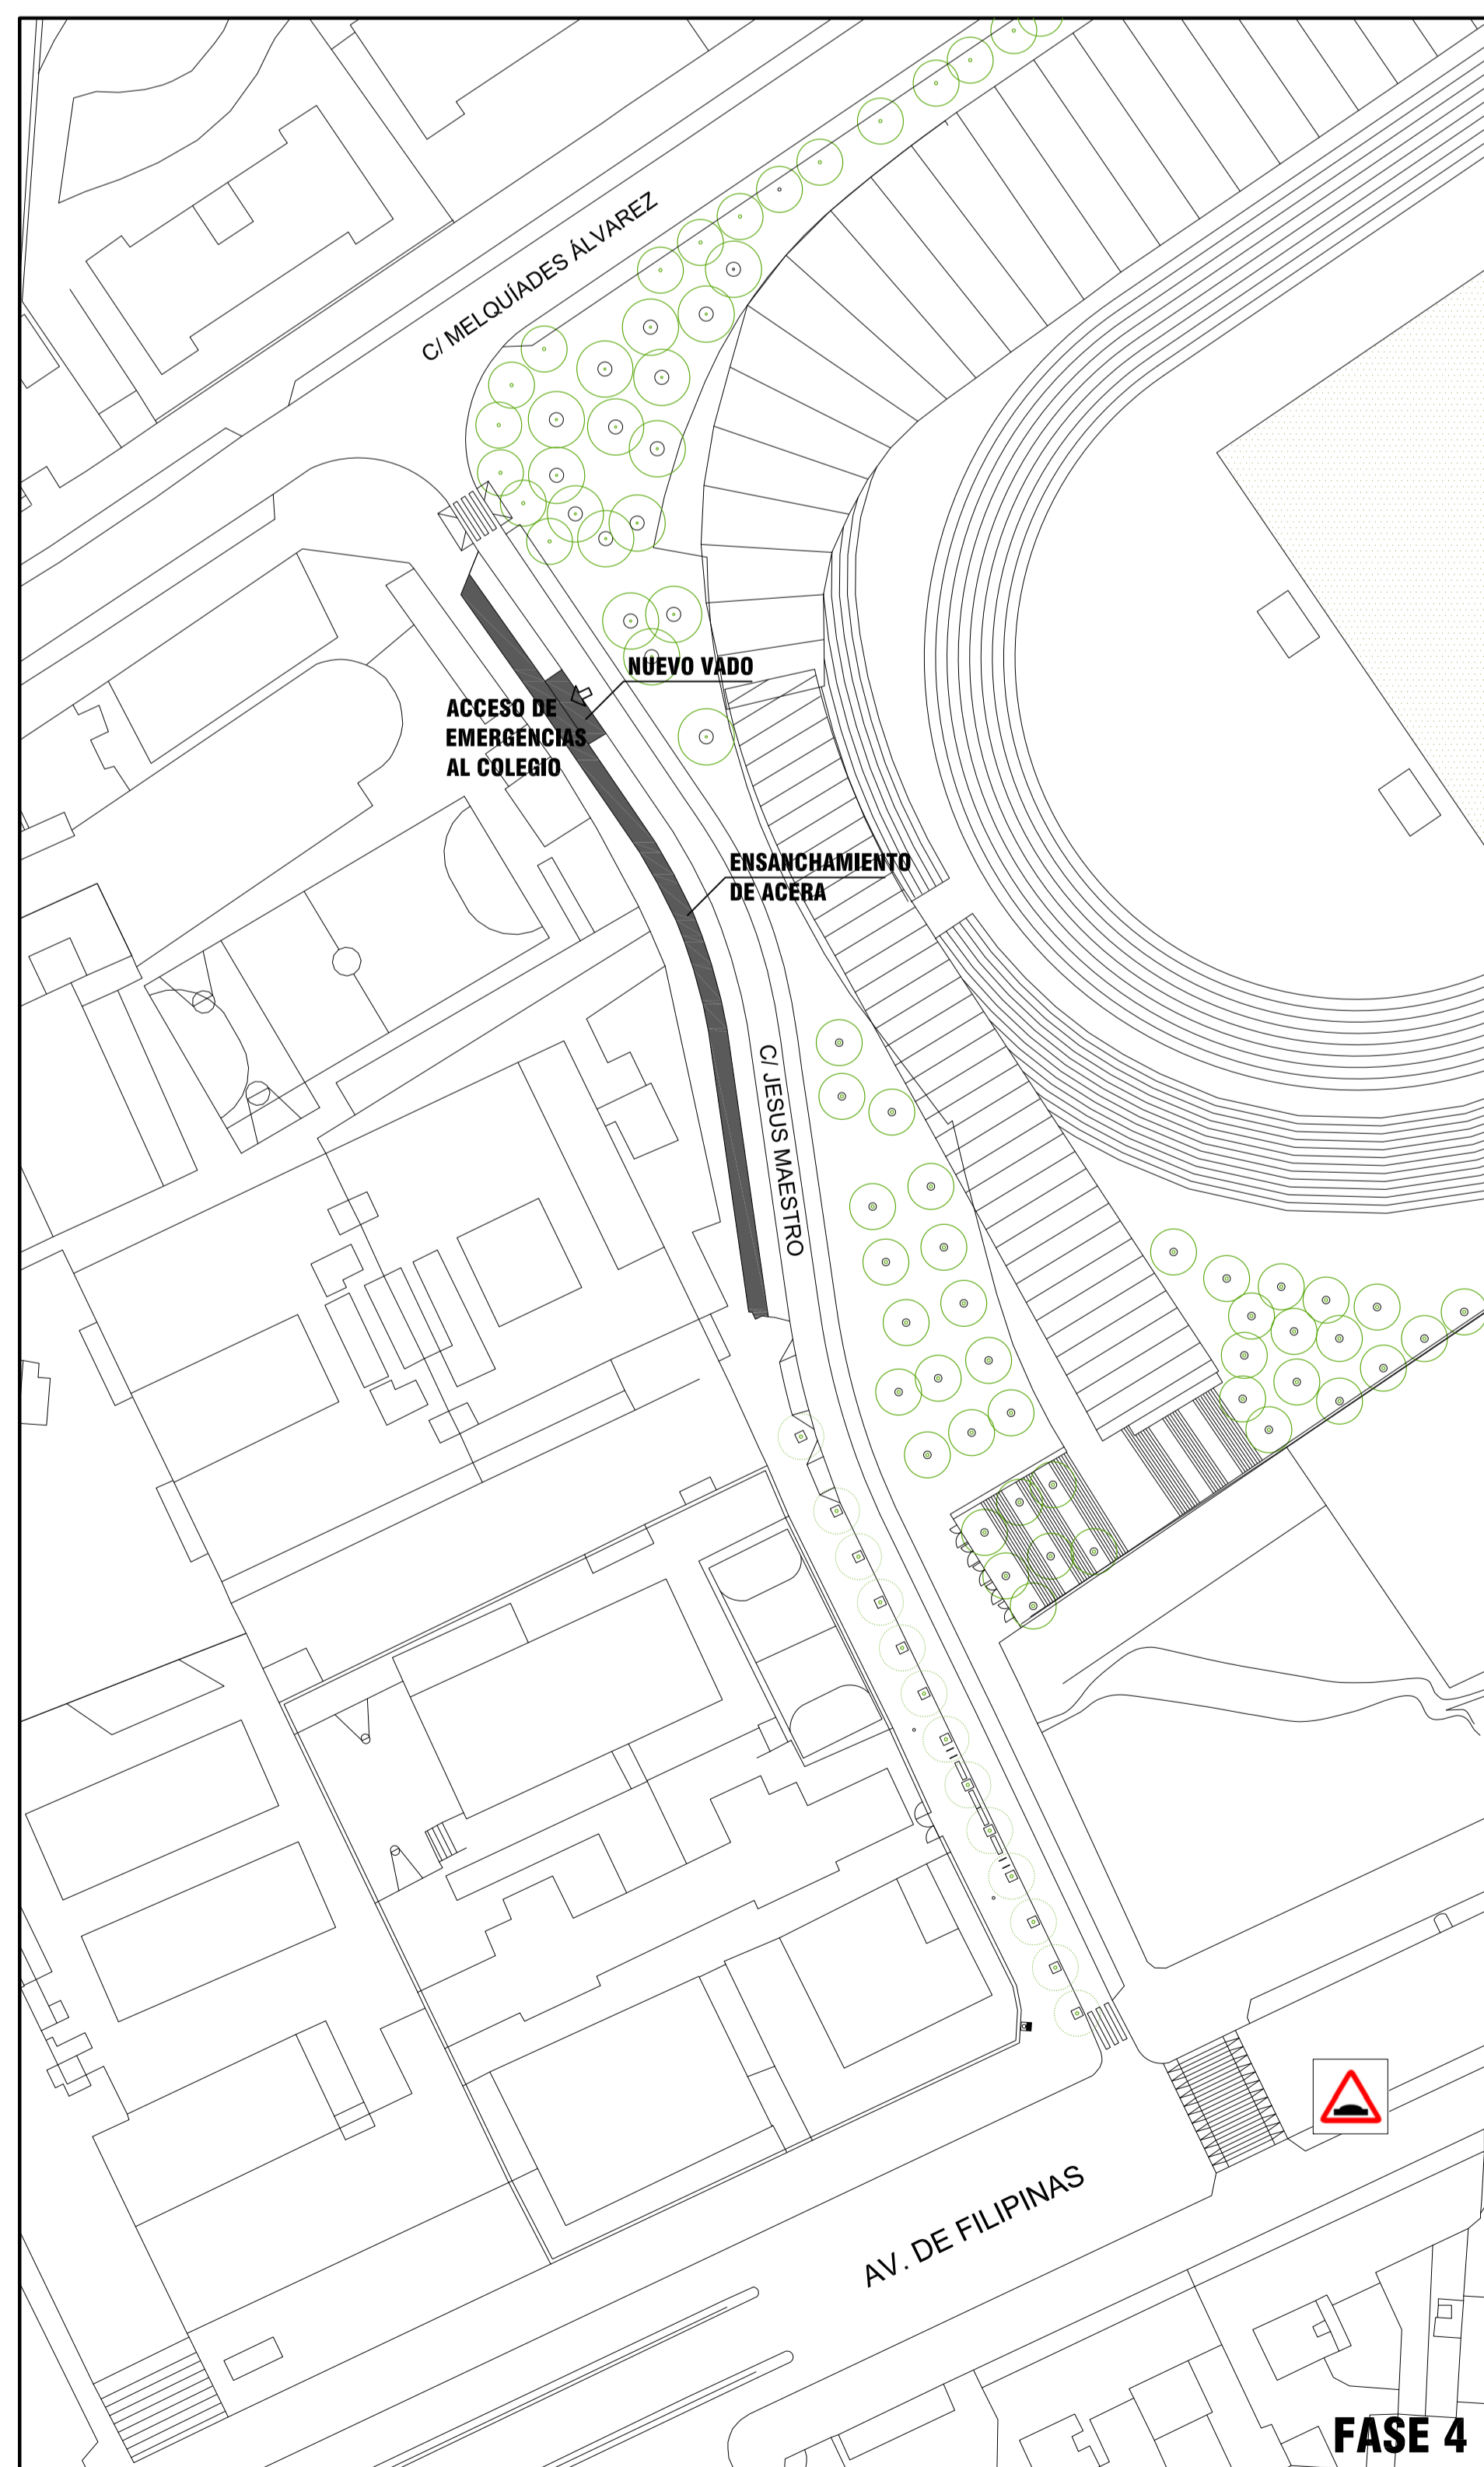
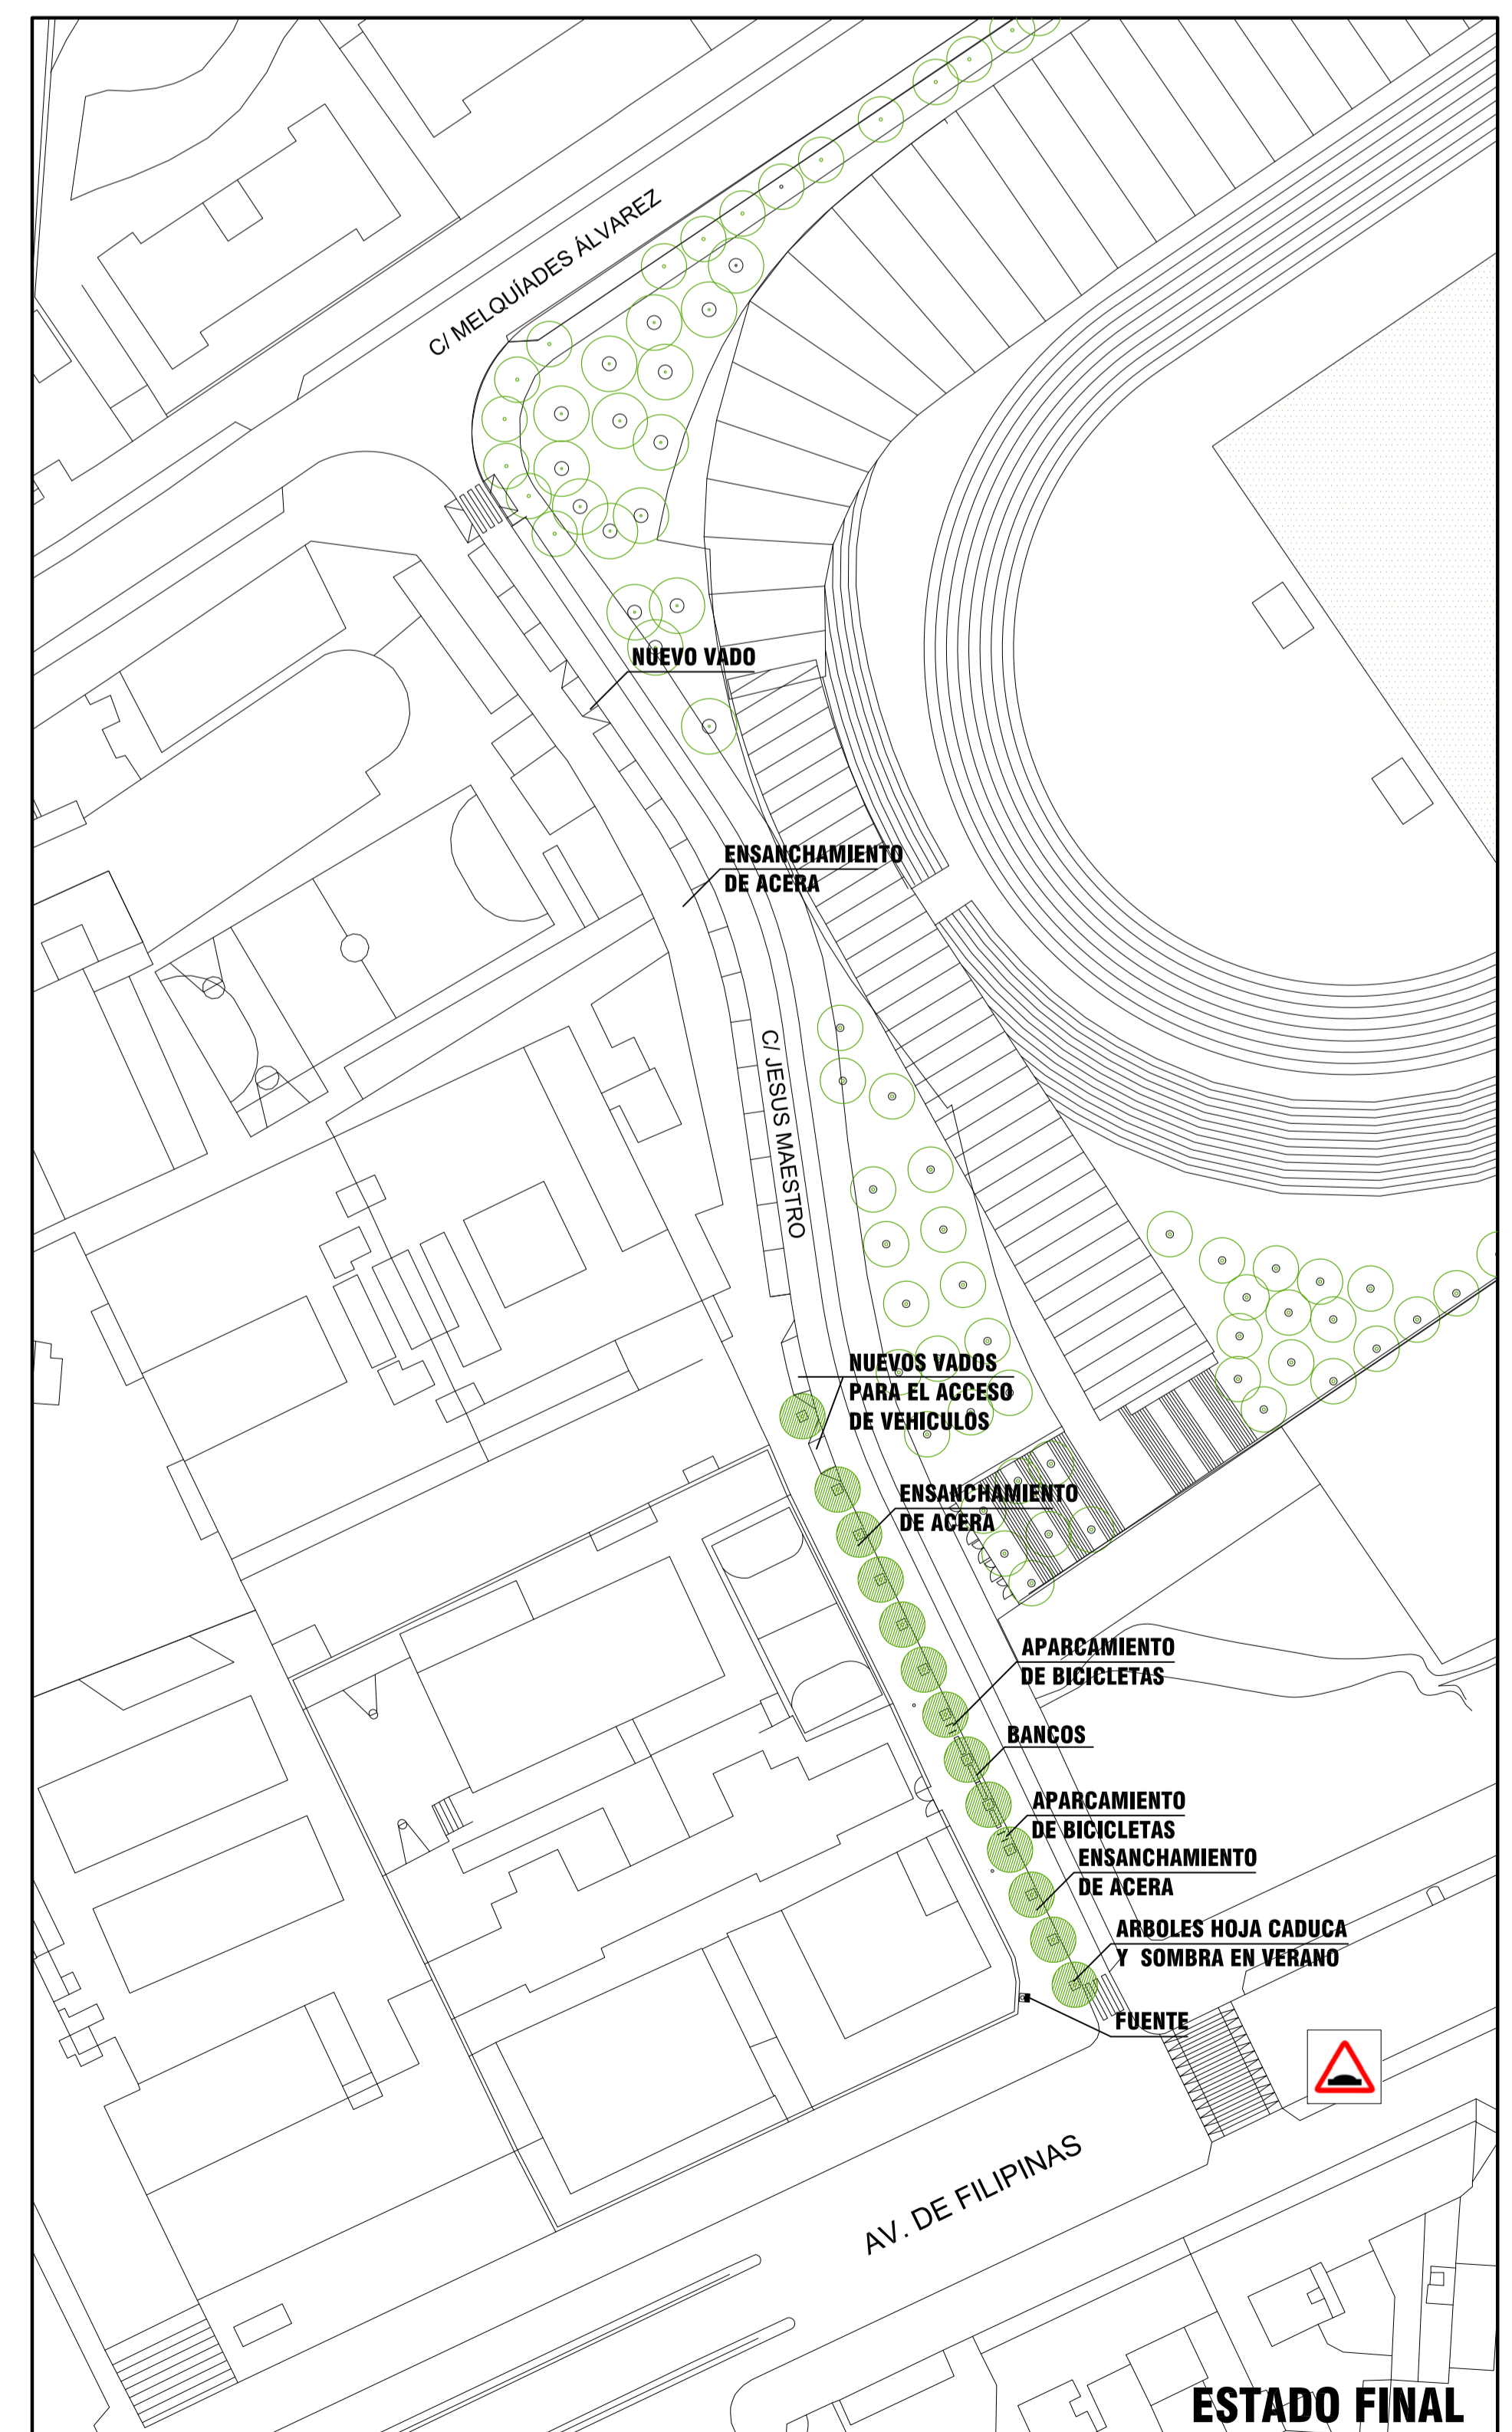
- Paso de peatones elevado para reducir la velocidad de los vehículos que circulan en frente del colegio y reducir la contaminación acústica.
- Supresión de las barreras arquitectónicas en el vado de acceso al aparcamiento de la escuela oficial de idiomas.

- Ensanchamiento de la acera en la calle Jesus Maestro desde el acceso al aparcamiento de la escuela oficial de idiomas hasta la calle Melquiades Alvarez.
- Sustitución de aparcamiento en batería por aparcamiento en línea (Pérdida de nueve plazas de aparcamiento)
