# Legazpi, echa raíces

Transformación integral de la **Plaza de Legazpi y su entorno** para revertir su progresivo deterioro ambiental y urbano. La propuesta plantea combatir el exceso de asfalto gris y la escasez de zonas estanciales mediante la **sustitución de pavimento por suelo natural y arbolado**, devolviendo el bienestar, la sombra y la vida social a nuestro barrio a través de soluciones de renaturalización viables.

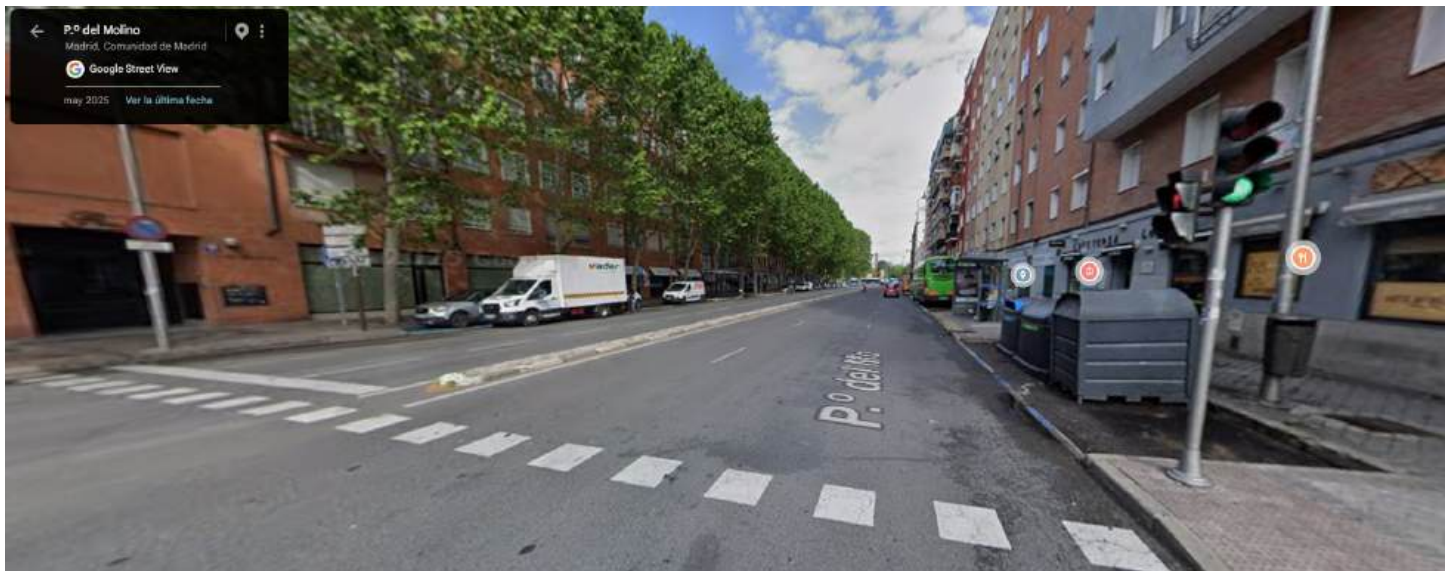
Paseo del Molino, actualmente:

- **Isla de calor central:** Inexistencia de separación vegetal o mediana entre los carriles de circulación, dejando una gran masa continua de asfalto expuesta al sol que acumula y amplifica el calor.
- **Margen izquierdo desprotegido:** Ausencia total de arbolado y sombra en la acera izquierda a lo largo de sus 220 metros de longitud, lo que la convierte en un tramo inhóspito e impracticable durante las horas de mayor insolación.
- **Barrera peatonal:** Falta de conectividad y pasos de peatones intermedios en toda la extensión de la calle, lo que obliga a los vecinos a dar grandes rodeos, penaliza la movilidad a pie y reduce la seguridad vial.

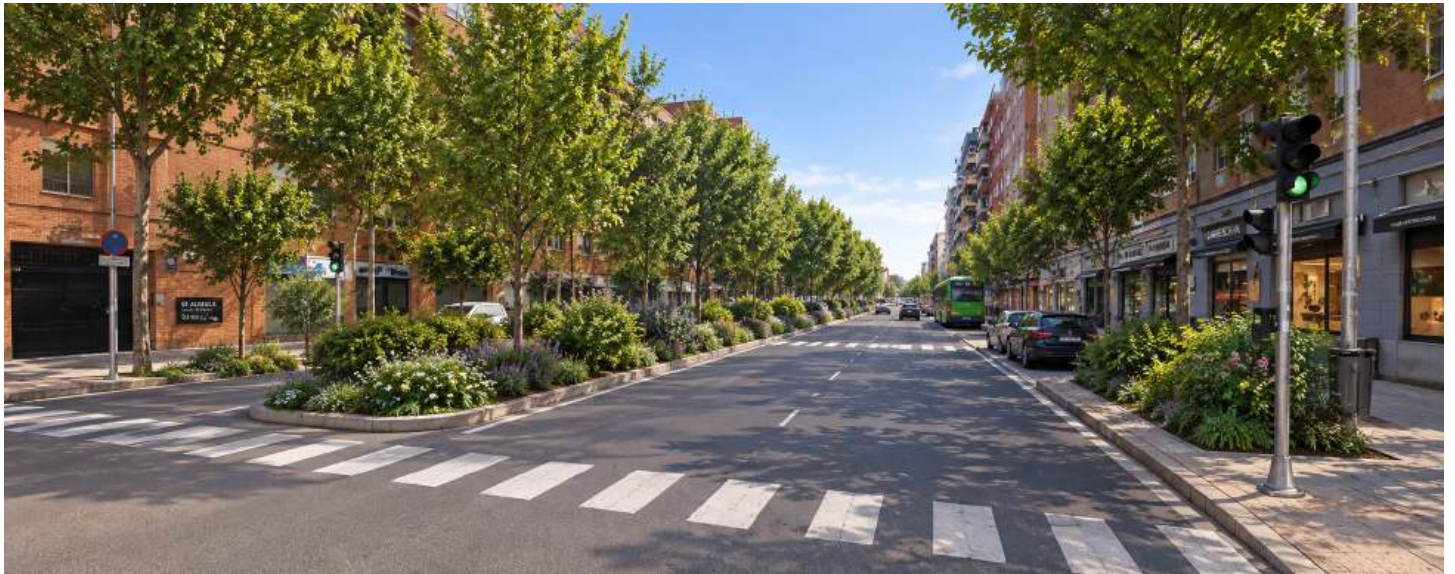
Paseo del Molino, posterior a intervención:

- **Eje verde central:** Crear una mediana ajardinada con árboles y arbustos que actúe como un lineal verde continuo para proyectar sombra sobre el asfalto y mitigar el calor.
- **Arbolado lateral:** Plantar una alineación de árboles en la acera desprotegida (margen izquierdo).

- **Conectividad:** Apertura de un nuevo paso de peatones en el centro de la calle para mejorar la permeabilidad y seguridad peatonal.

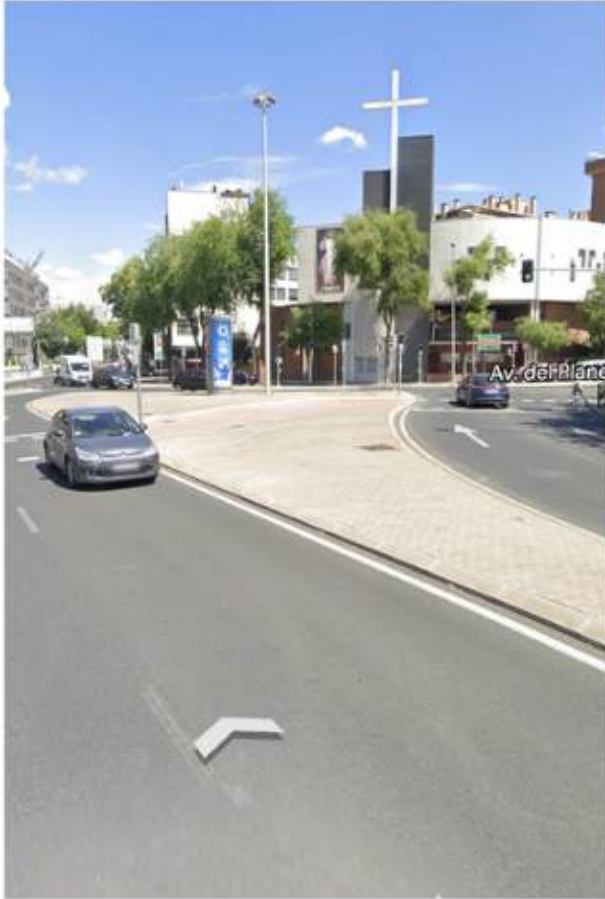
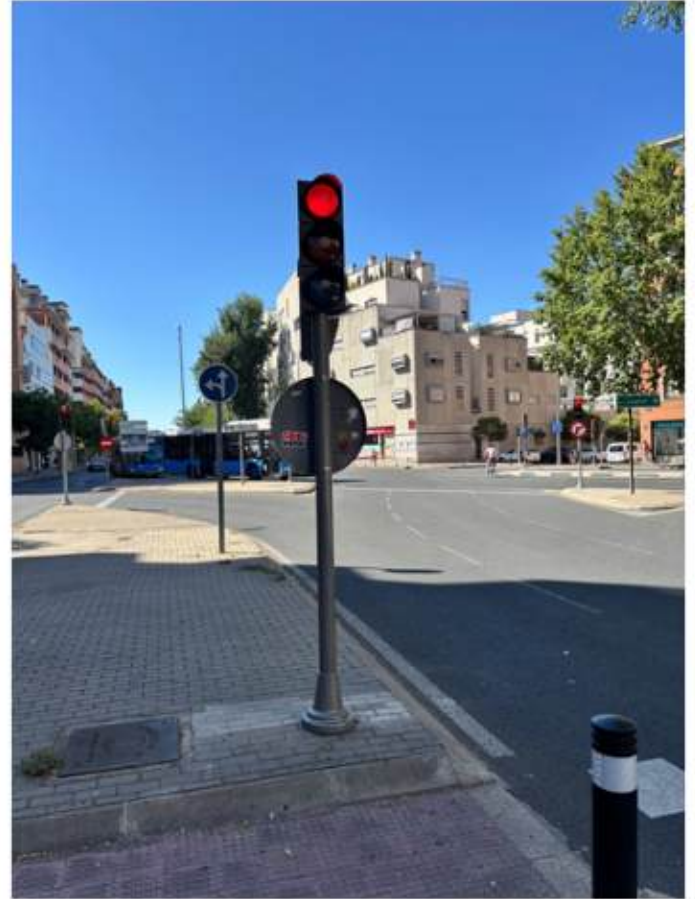
Situación Actual:

- **Superficies asfálticas inertes:** Las isletas que canalizan el tráfico en las intersecciones clave son grandes extensiones de pavimento gris que solo sirven como soporte para señales y semáforos.
- **Islas de calor críticas:** Al ser nudos con alta densidad de tráfico rodado, el asfalto retiene las emisiones y la radiación solar, elevando drásticamente la temperatura ambiental en estos puntos.
- **Paisaje urbano degradado:** Estos cruces ofrecen una estética hostil y puramente funcional que aísla visual y ambientalmente la entrada a los barrios.

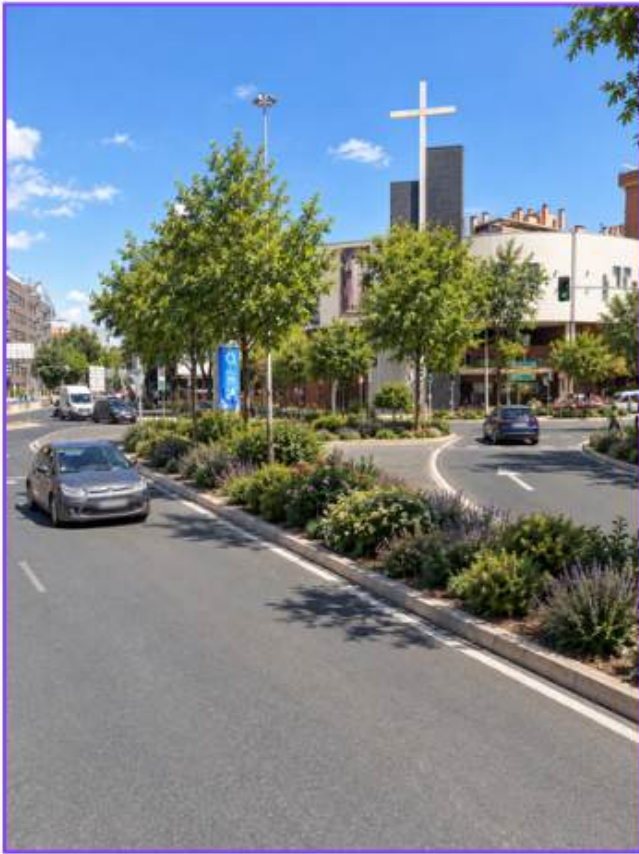
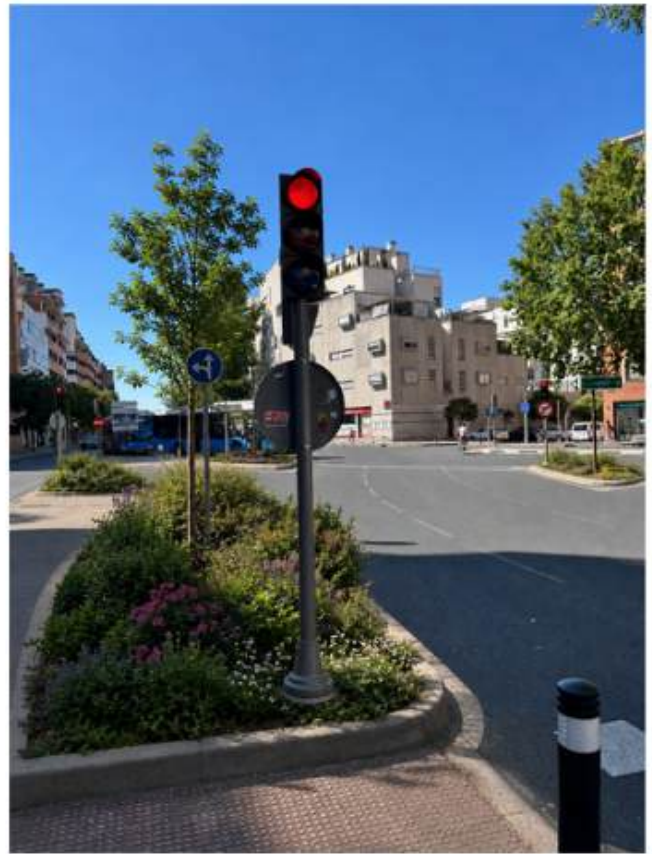
#### Propuesta de Mejora:

- **Microrreservas de biodiversidad:** Eliminar el asfalto residual de las isletas y sustituirlo por suelo permeable con vegetación baja, arbustos y cubiertas vegetales adaptadas de bajo consumo hídrico.
- **Mitigación del impacto ambiental:** Utilizar la nueva vegetación urbana para filtrar los gases contaminantes directos de los vehículos retenidos en los semáforos y optimizar el drenaje del agua de lluvia.
- **Continuidad paisajística:** Crear un eje estético verde que conecte la Plaza de Legazpi y el Paseo del Molino con el resto del distrito, dignificando los accesos peatonales

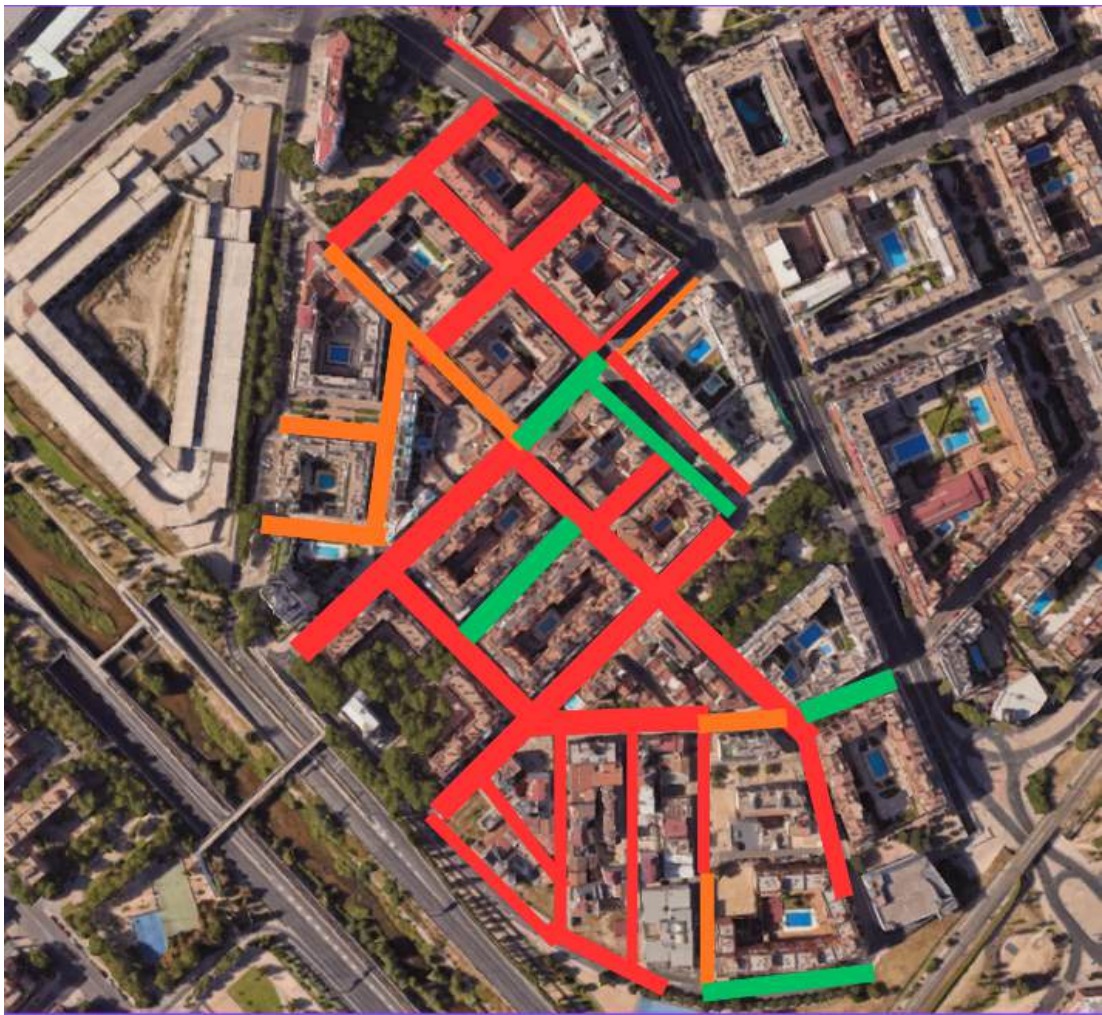
**BARRIO SUR DE LEGAZPI - Limita con Calle Embajadores, Paseo del Molino, Ricardo Damas, Maestro Arbós, Calle 30.**

Se observa una clara carencia de arbolado en la mayor parte de la red viaria del ámbito estudiado. Aproximadamente el 73% de las calles carecen de árboles, un 16% presentan ejemplares de pequeño porte o en estado mejorable, y solo un 11% cuentan con arbolado consolidado y adecuado. Esta situación reduce la sombra disponible, aumenta el efecto isla de calor y disminuye la calidad paisajística y el confort peatonal del barrio.

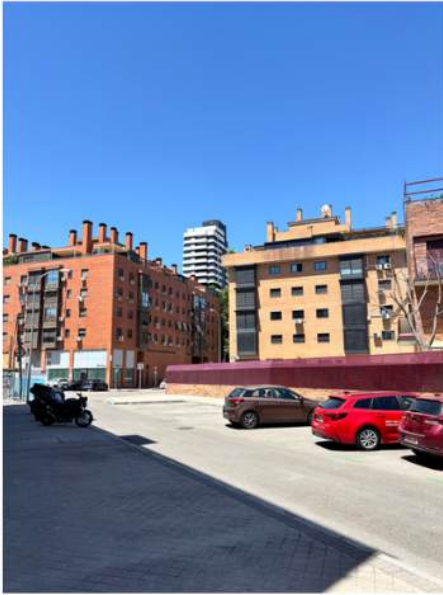
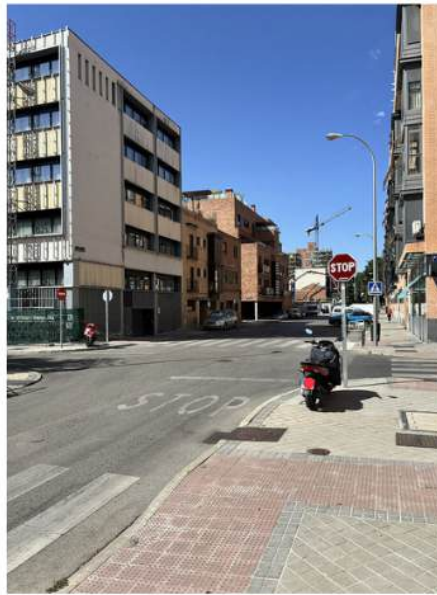
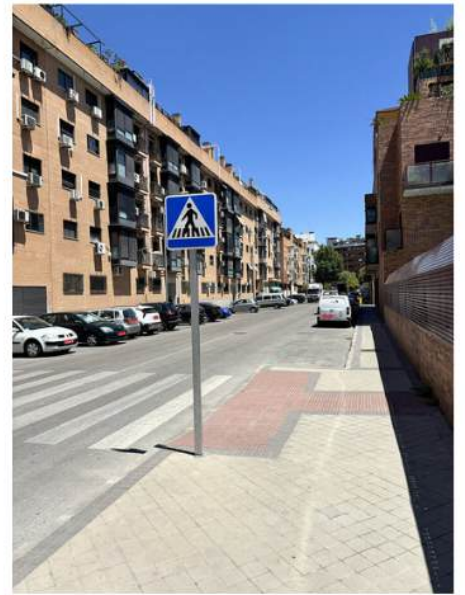
Calles de Ricardo Goizueta y Julián Rabanedo

- **Déficit crítico de masa forestal:** El 70-75% de las calles carece de árboles; el 15-20% tiene ejemplares de porte insuficiente para dar sombra; y solo un 10-15% presenta arbolado maduro y sano.
- **Ejes viales desprotegidos:** Calles con secciones amplias (aceras >3m y dos carriles) como *Enrique Goizueta*, *Julián Rabanedo*, *Teniente Coronel Noreña*, *Andrés de Urdaneta*, *Frigiliana*, *Nerja* o *Teresa López Valcárcel* están totalmente expuestas a la radiación solar sin pantallas vegetales, agravando la isla de calor.

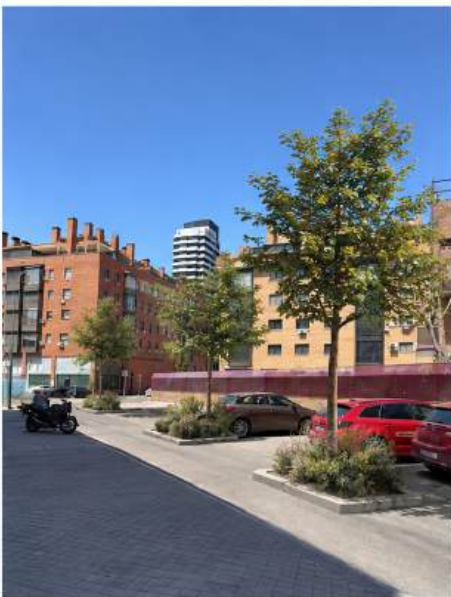
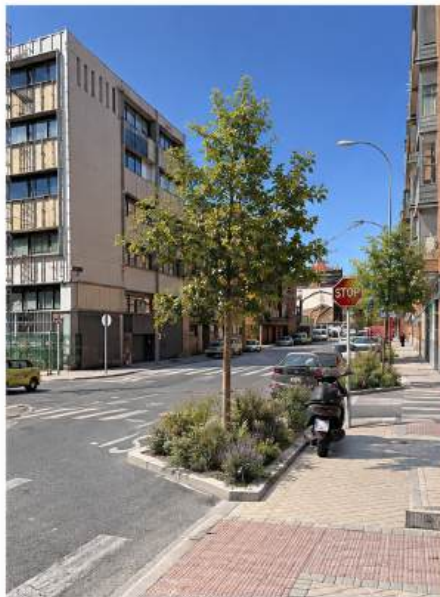
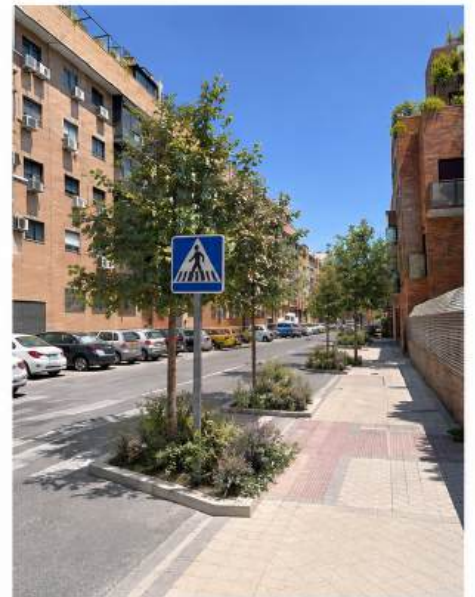
### Propuesta de Mejora:

- **Línea prioritaria:** Apertura de nuevos alcorques y plantación sistemática de especies de gran porte adaptadas al entorno urbano.
- **Solución técnica alternativa (Subsuelo comprometido):** Implantación de orejetas o "brazos" verdes permeables que avancen sutilmente sobre la línea de aparcamiento sin destruir plazas de estacionamiento, permitiendo el desarrollo de raíces y arbustos.
- **Intervención en intersecciones:** Reconversión de los chaflanes y esquinas sobredimensionadas en parterres y micro zonas ajardinadas que actúen como refugios climáticos vecinales.

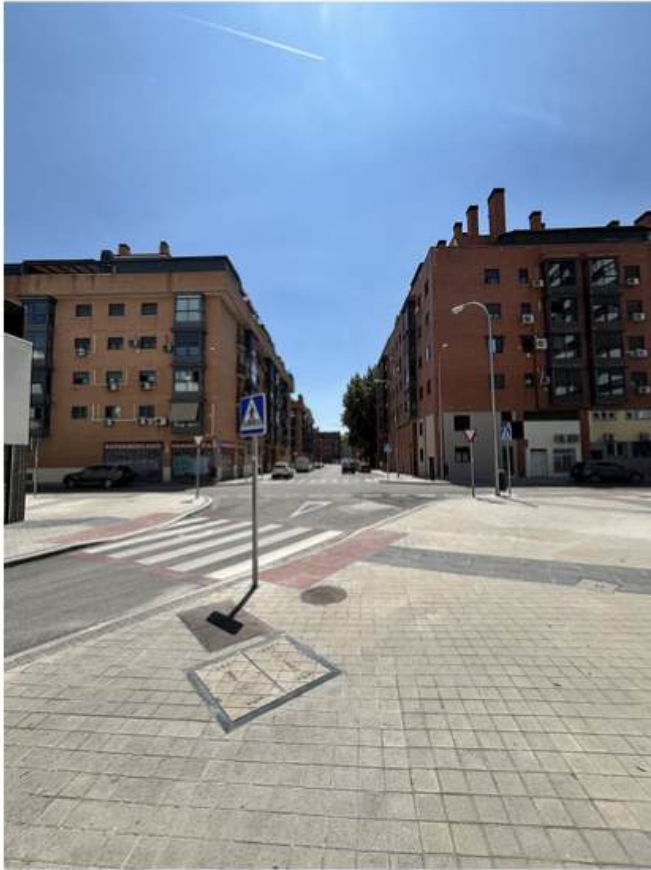
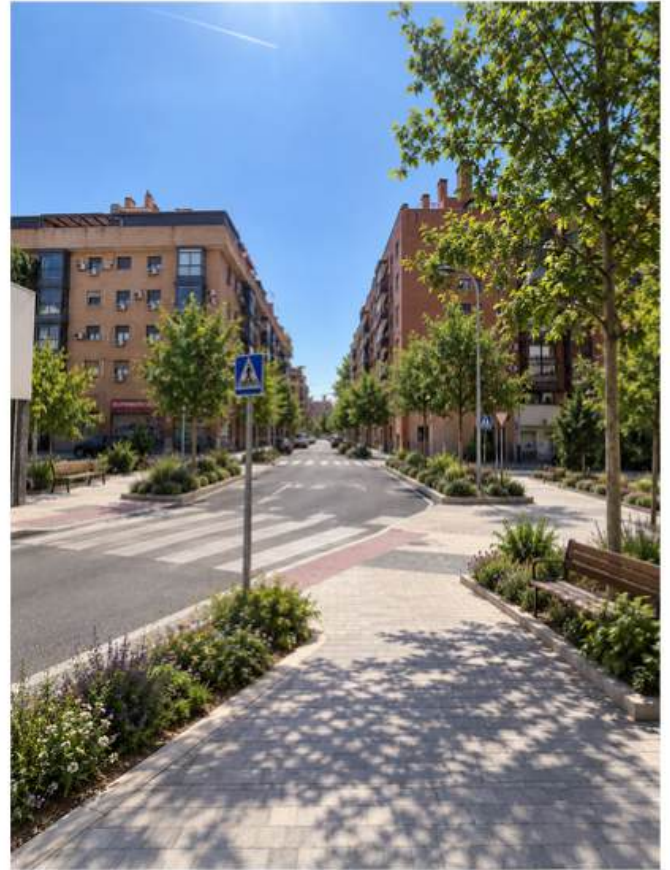
## Calles de Julián Rabanedo y Teresa López Valcárcel

Crear zonas agradables, estacionales, sombreadas y verdes, es posible:
